**KIA CEED 2WD**
**TESTDATO: 02.02.2026**
**KODE: 1938834**

**DR96757**

NBF Tilstandsrapport er utarbeidet av Norges Bilbransjeforbund og Forbrukerrådet.

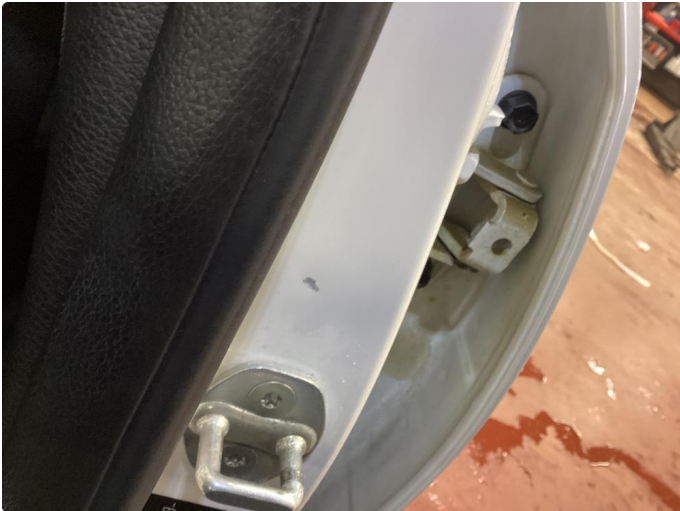
| Punkt | | Beskrivelse | Plassering |
|---|---|---|---|
| 1.1 | Dører | ripe ned til grunning i innsteg | |

1.1 Ripe ned til grunning i innsteg

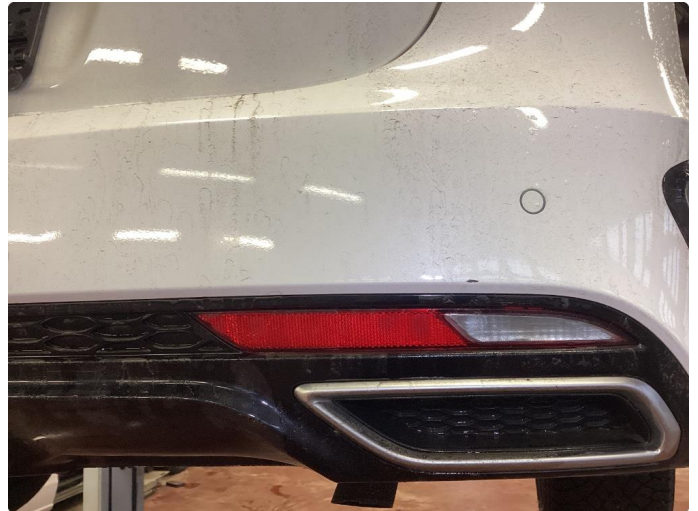
| Punkt | | Beskrivelse | Plassering |
|---|---|---|---|
| 1.2 | Støtfanger | Hakk i lakk plaststøtfanger | |

1.2 Hakk i lakk plaststøtfanger

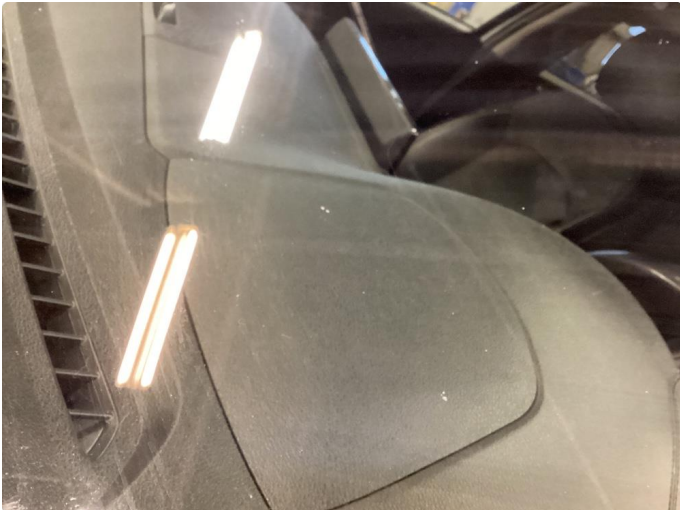
| Punkt | | Beskrivelse | Plassering |
|---|---|---|---|
| 1.3 | Frontvindu | steinsprut utenfor synsfelt | |

1.3 Steinsprut utenfor synsfelt

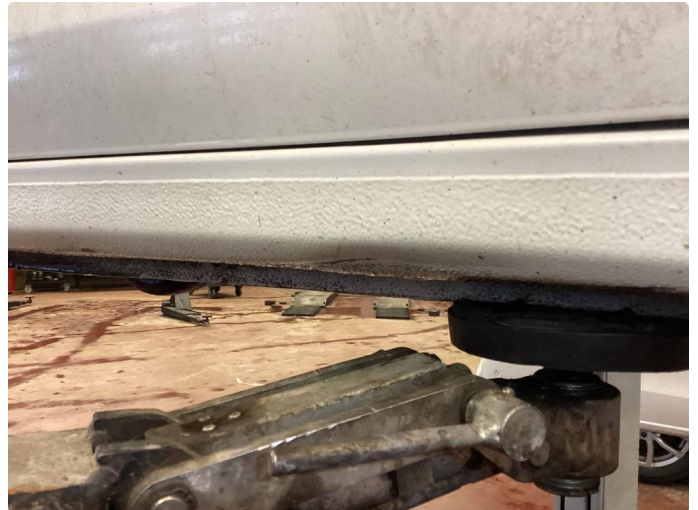
| Punkt | | Beskrivelse | Plassering |
|---|---|---|---|
| 1.4 | Kanal | skade | |

1.4 Skade

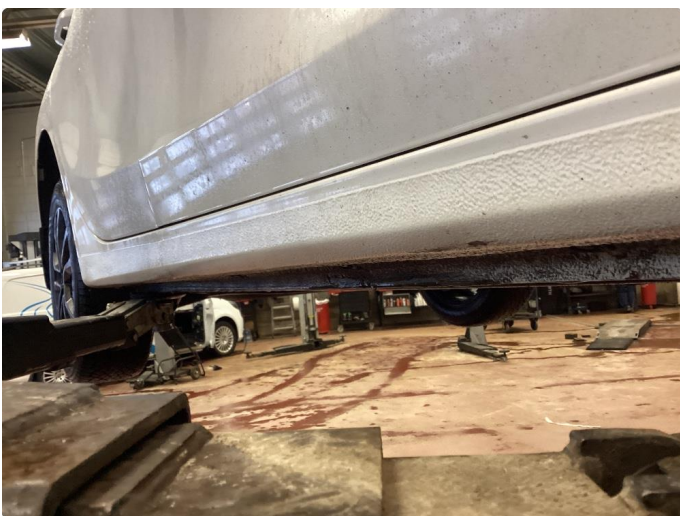
1.4 Skade
