KIA SOUL 2WD
TESTDATO: 26.02.2025
KODE: 1651629

EB37872	31 565 KM	24.01.2020 Førstegang registrert	Elektrisk
----------------	------------------	--	------------------

NBF Tilstandsrapport er utarbeidet av Norges Bilbransjeforbund og Forbrukerrådet.

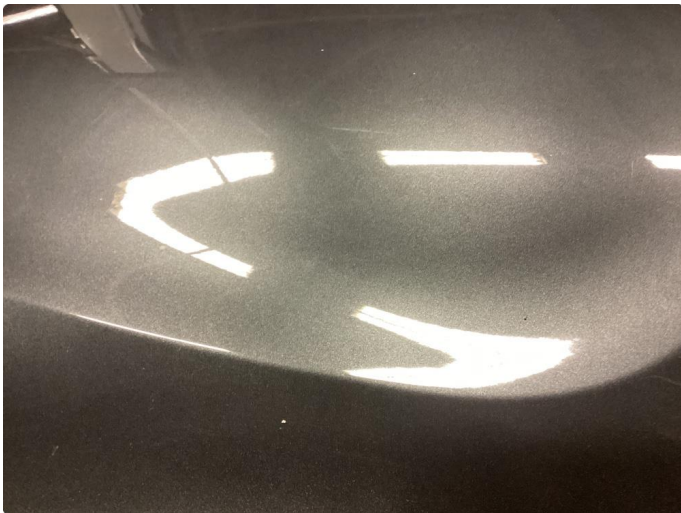
1.1 Få steinsprut på panser

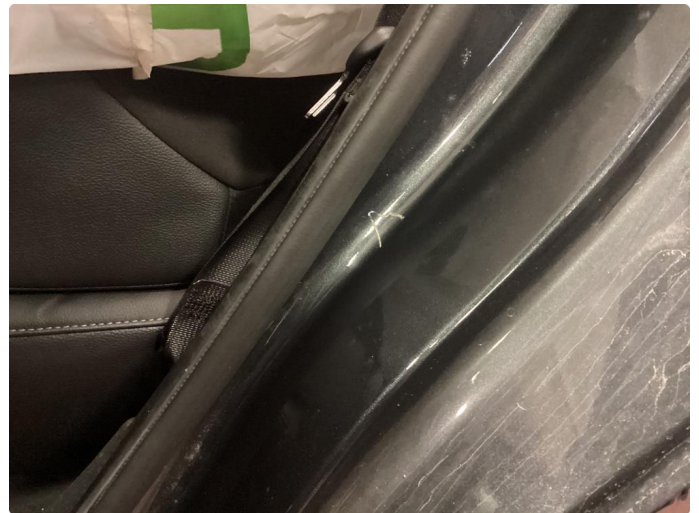
1.2 Ripper etter sikkerhetssele

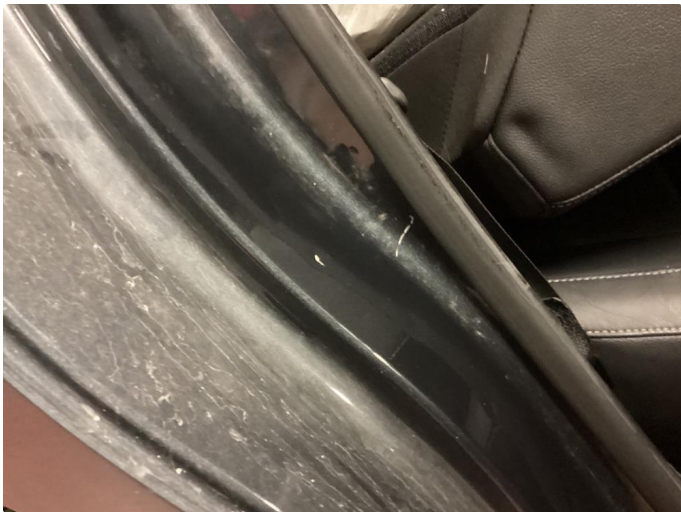
1.2 Ripper etter sikkerhetssele

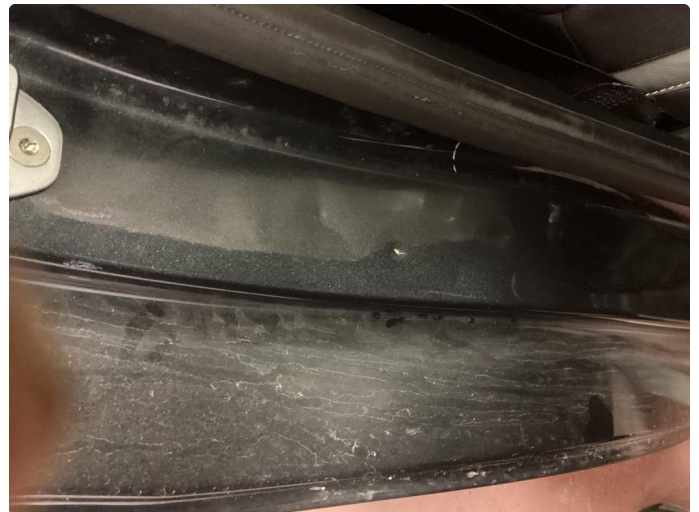
1.3 Småbulker etter sikkerhetssele

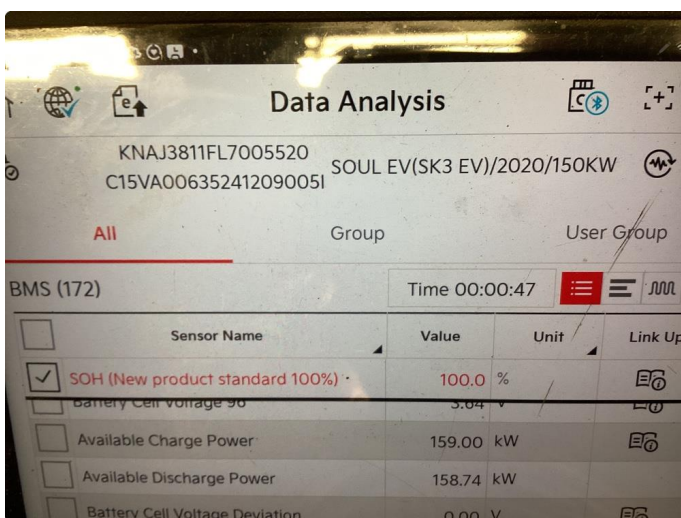
2.2 Batterihelse 100%
