KIA NIRO 2WD

TESTDATO: 30.12.2025

PD64622

NBF Tilstandsrapport er utarbeidet av Norges Bilbransjeforbund og Forbrukerrådet.

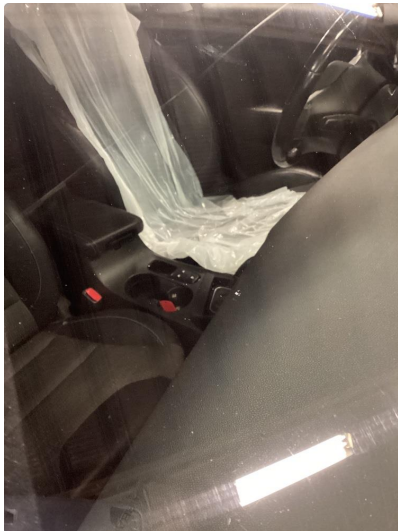
| Punkt | | Beskrivelse | Plassering |
|---|---|---|---|
| 1.1 | Frontvindu | Liten steinsprut utenfor synsfelt. | |

1.1 Liten steinsprut utenfor synsfelt.
