KIA EV6 2WD
TESTDATO: 28.02.2025
KODE: 1653720

ED33449	65 676 KM	05.11.2021 Førstegang registrert	Elektrisk
----------------	------------------	--	------------------

CHASSISNR: KNAC381AFN5005162	BRUKTIMPORT: Nei
KJØRETØY: Personbil	FRIST FOR PKK: 05.11.2025

NBF Tilstandsrapport er utarbeidet av Norges Bilbransjeforbund og Forbrukerrådet.

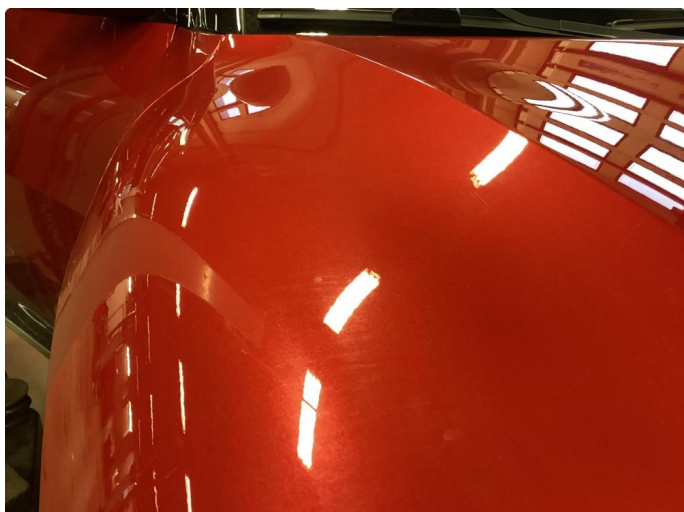
1.1 Litt småriper rundt hele bilen

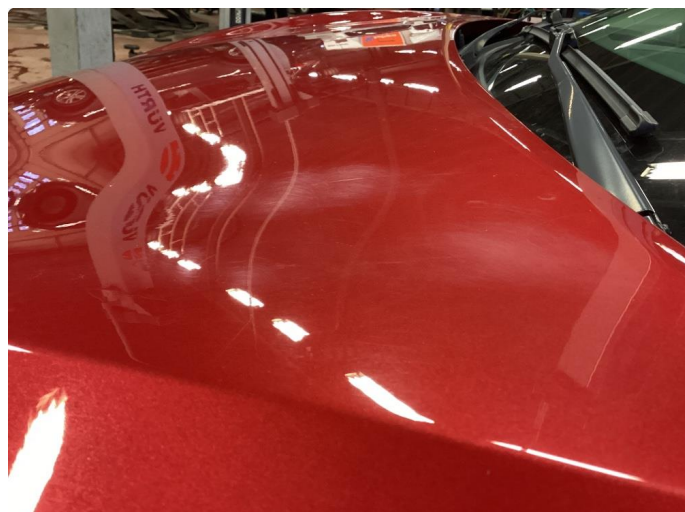
1.1 Litt småriper rundt hele bilen

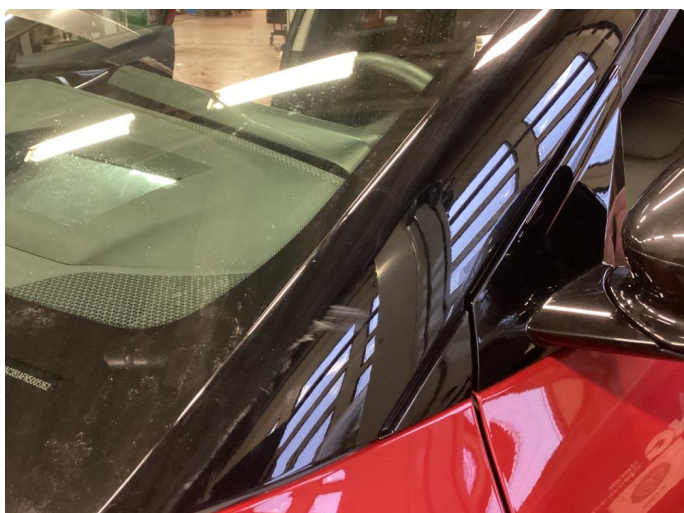
1.1 Litt småriper rundt hele bilen

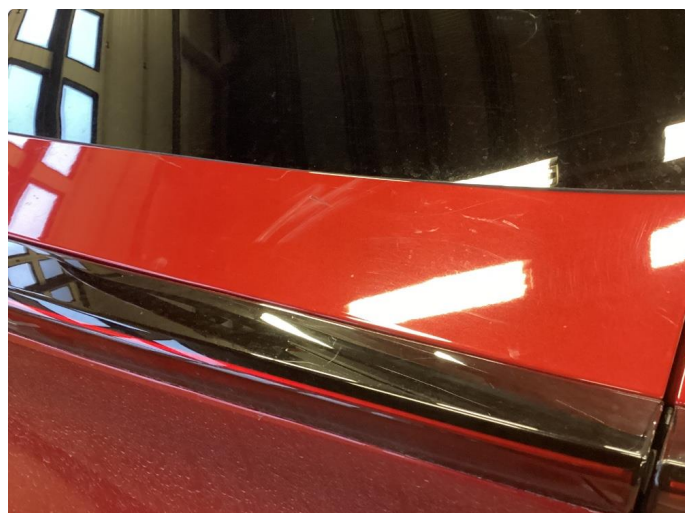
1.1 Litt småriper rundt hele bilen

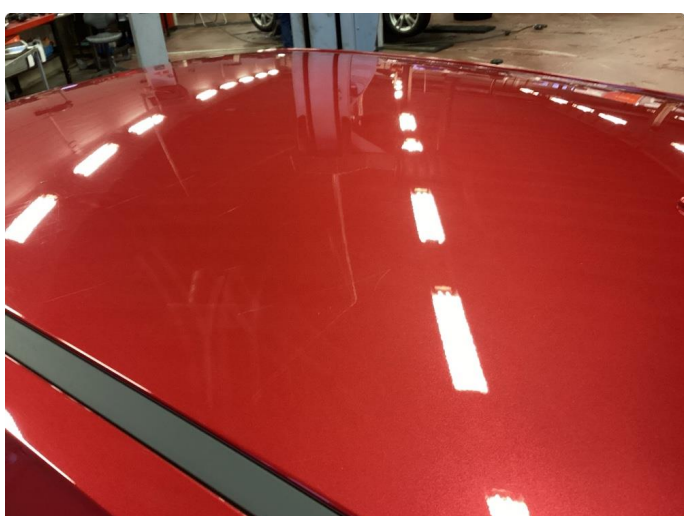
1.1 Litt småriper rundt hele bilen

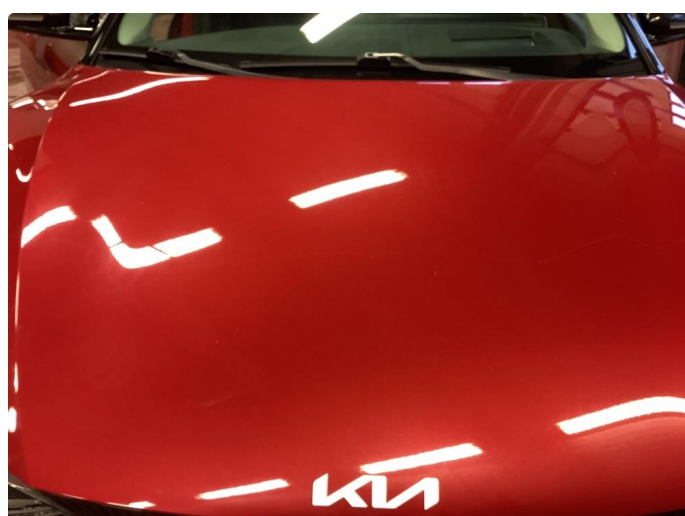
1.2 Noe steinsprut på panser

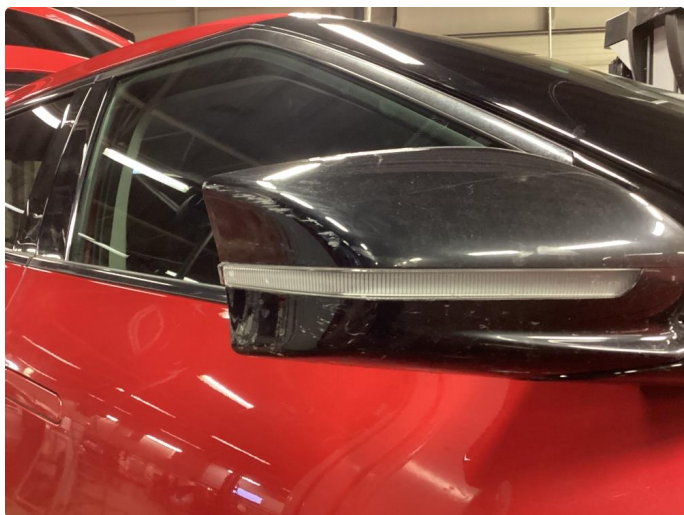
1.3 Små riper i speilhus

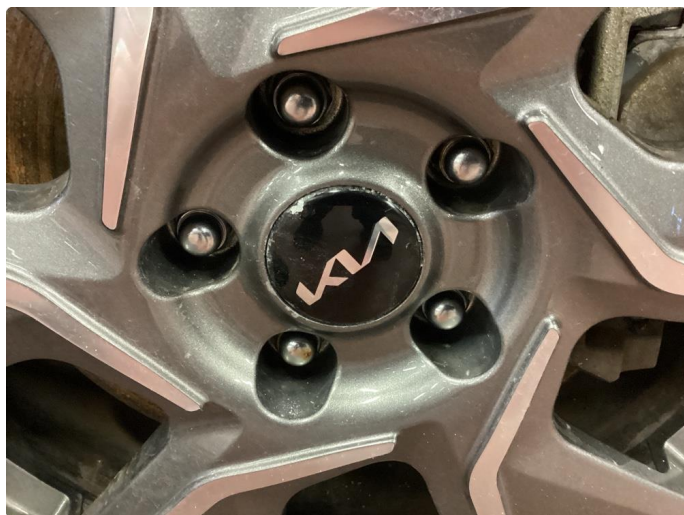
1.4 Noe oksidering på felger.

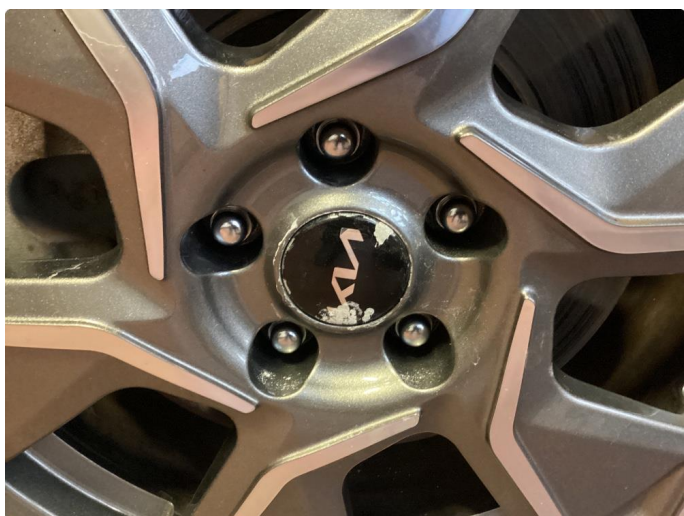
1.4 Noe oksidering på felger.

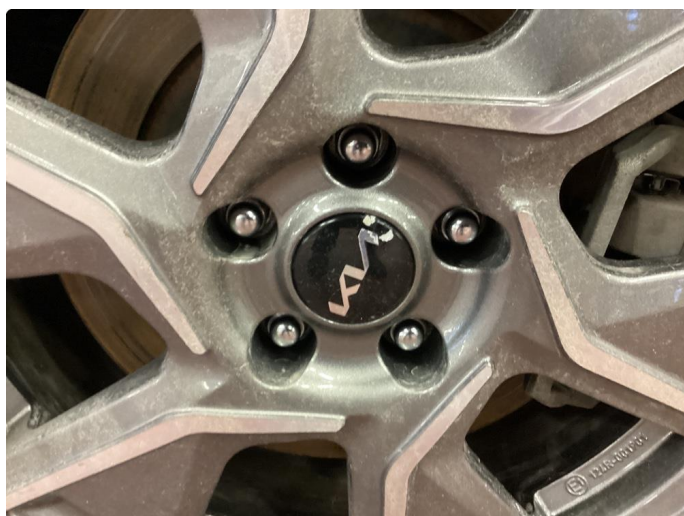
1.4 Noe oksidering på felger.

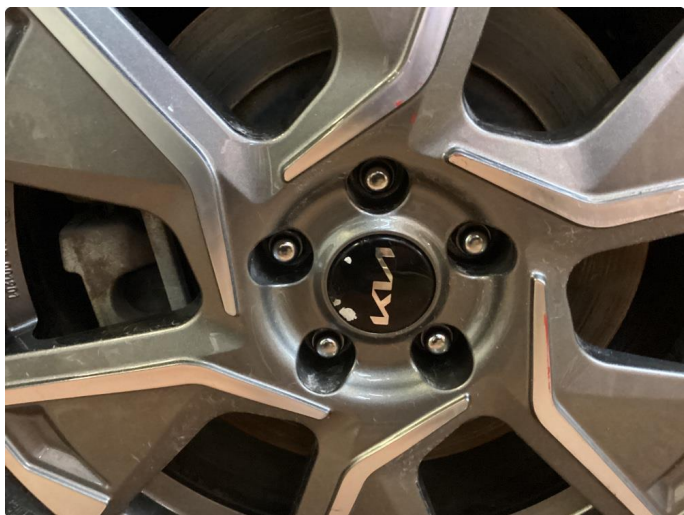
1.4 Noe oksidering på felger.

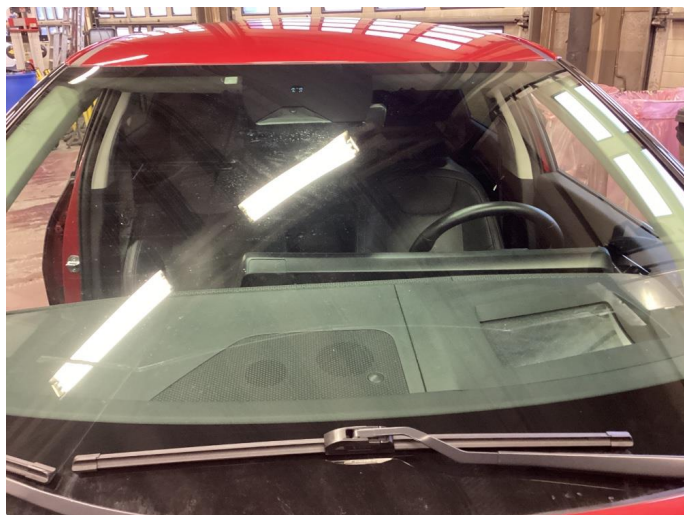
1.5 Steinsprut utenfor synsfelt

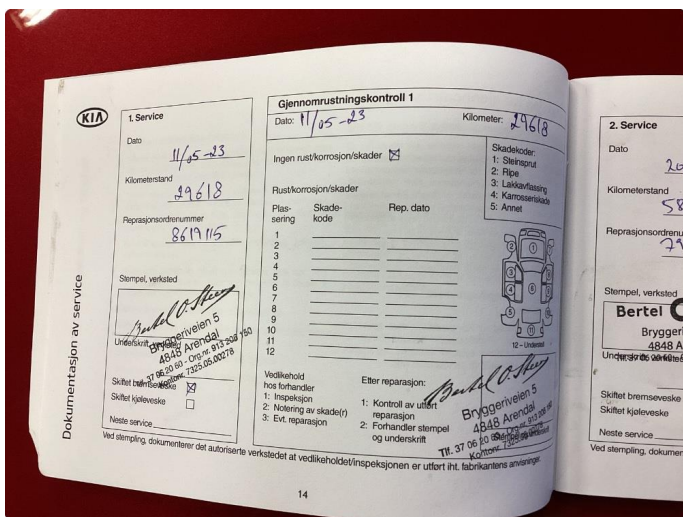
3.1 Dokumentert service, se bilde

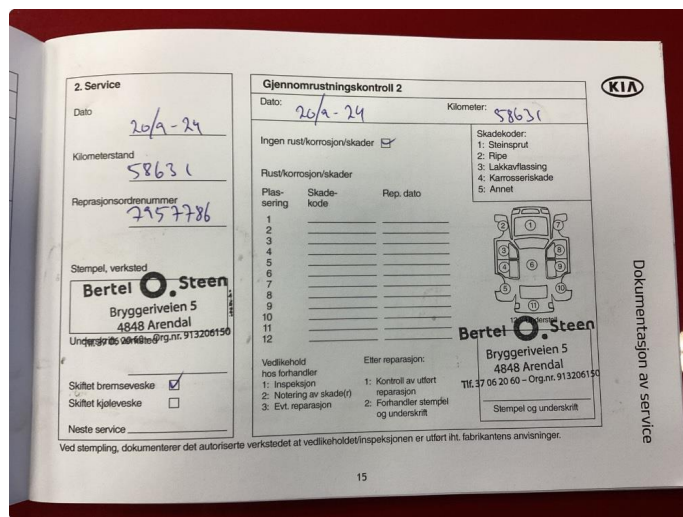
3.1 Dokumentert service, se bilde

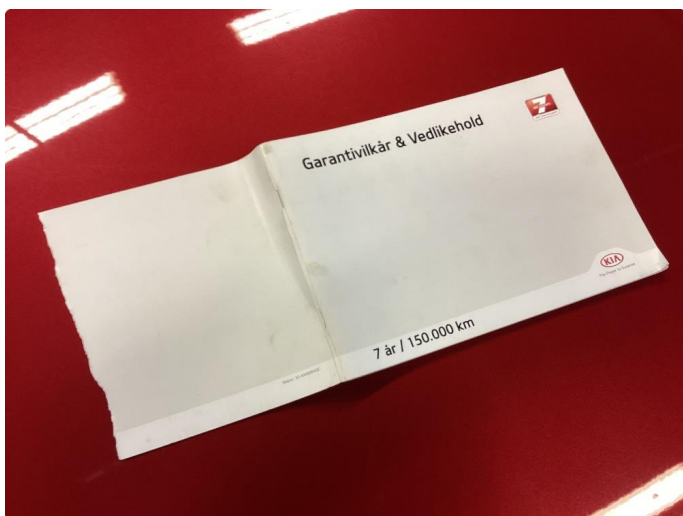
3.2 Servicehefte mangler halve forside.
