HYUNDAI IONIQ / AE 2WD

TESTDATO: 27.03.2026

CHASSISNR: KMHCH851HFKU036705

NBF Tilstandsrapport er utarbeidet av Norges Bilbransjeforbund og Forbrukerrådet.

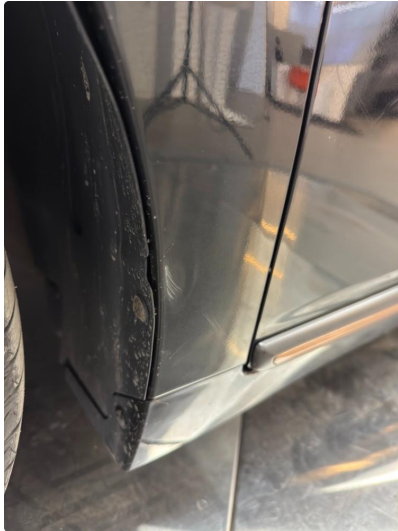
| Punkt | | Beskrivelse | Plassering |
|---|---|---|---|
| 1.1 | Lakk | P-Bulker og småmerker | Generelt |

1.1 P-Bulker og småmerker

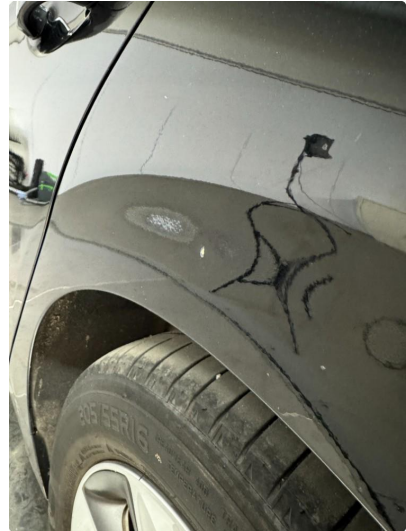
1.1 P-Bulker og småmerker

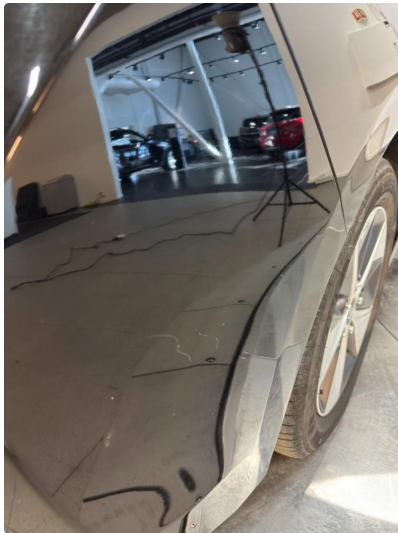
1.1 P-Bulker og småmerker

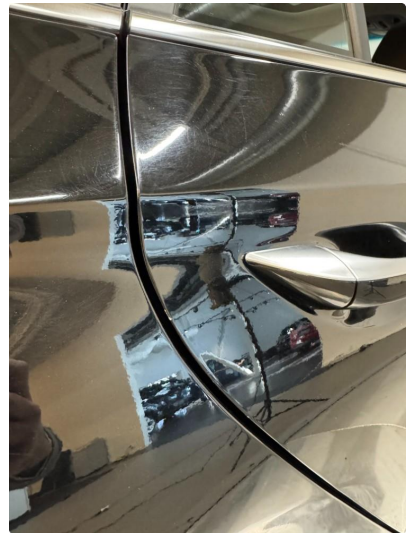
1.1 P-Bulker og småmerker

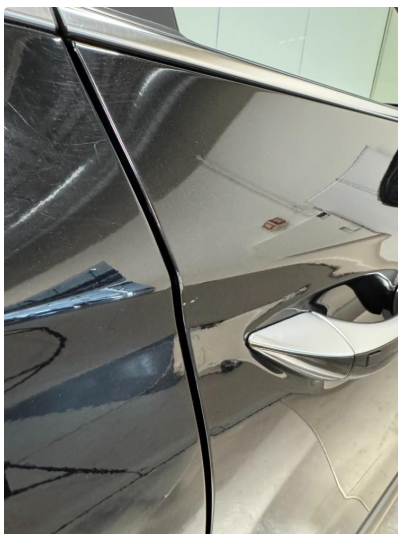
1.1 P-Bulker og småmerker

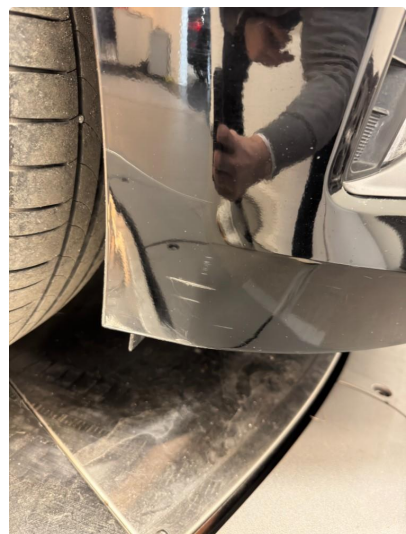
1.1 P-Bulker og småmerker

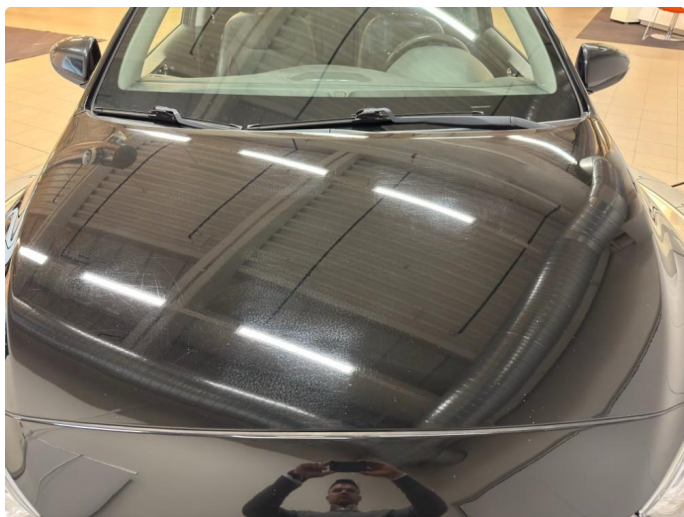
| Punkt | | Beskrivelse | Plassering |
|---|---|---|---|
| 1.2 | Panser | Steinsprang | Panser + Over frontrute |

1.2 Steinsprang

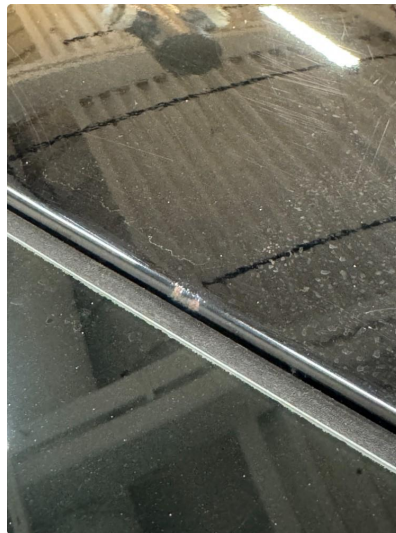
1.2 Steinsprang

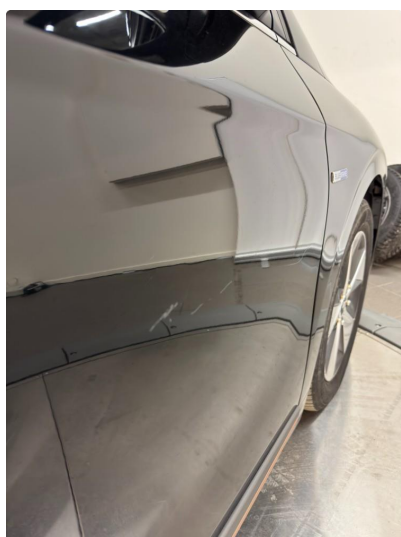
| Punkt | | Beskrivelse | Plassering |
|---|---|---|---|
| 1.3 | Dører | Riper | Høyre dør foran |

1.3 Riper
