FORD KUGA 2WD

TESTDATO: 05.01.2026

AY45759

NBF Tilstandsrapport er utarbeidet av Norges Bilbransjeforbund og Forbrukerrådet.

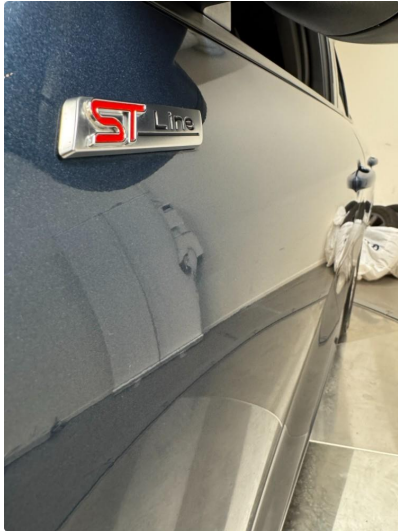
| Punkt | | Beskrivelse | Plassering |
|---|---|---|---|
| 1.1 | Lakk | Bruksslitasje | Generelt |

1.1 Bruksslitasje

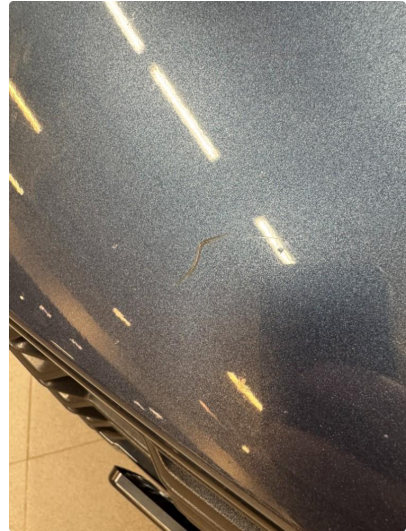
1.1 Bruksslitasje
