HYUNDAI IONIQ5 4WD

TESTDATO: 05.11.2025

CHASSISNR: KMHKR81CPNU002800

NBF Tilstandsrapport er utarbeidet av Norges Bilbransjeforbund og Forbrukerrådet.

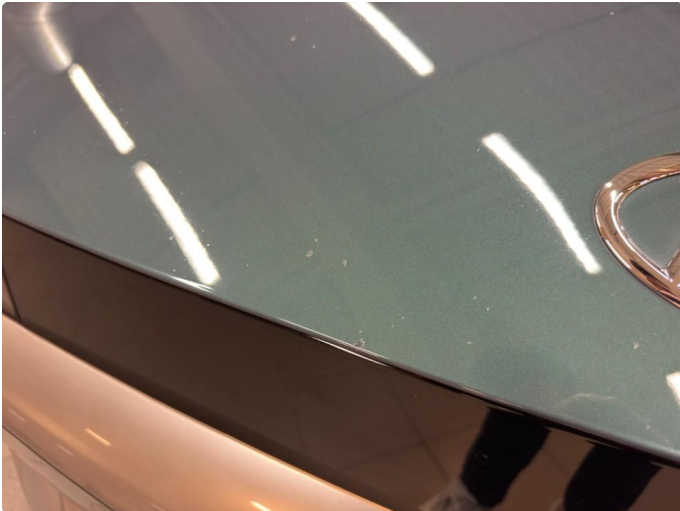
| Punkt | Beskrivelse | Plassering |
|---|---|---|
| 1.1 Panser | Steinsprang | Panser |

1.1 Steinsprang

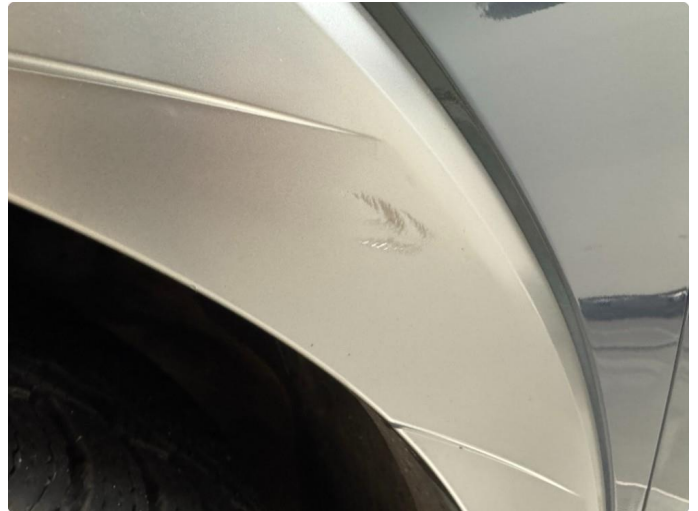
| Punkt | Beskrivelse | Plassering |
|---|---|---|
| 1.2 Skjermer | Lite merke på hjulbuelist | Venstre foran |

1.2 Lite merke på hjulbuelist

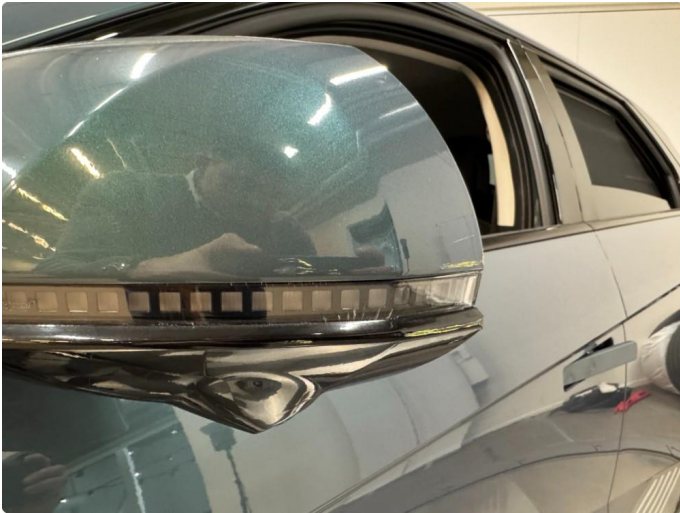
| Punkt | Beskrivelse | Plassering |
|---|---|---|
| 1.3 Speil | Skrape på speil | Venstre side |

1.3 Skrape på speil

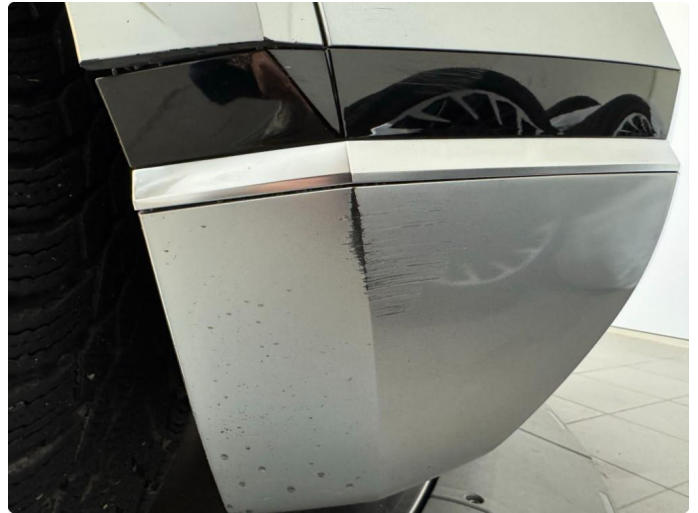
| Punkt | Beskrivelse | Plassering |
|---|---|---|
| 1.4 Støtfanger | Liten skrape nede | Støtfanger - Venstre bak |

1.4 Liten skrape nede

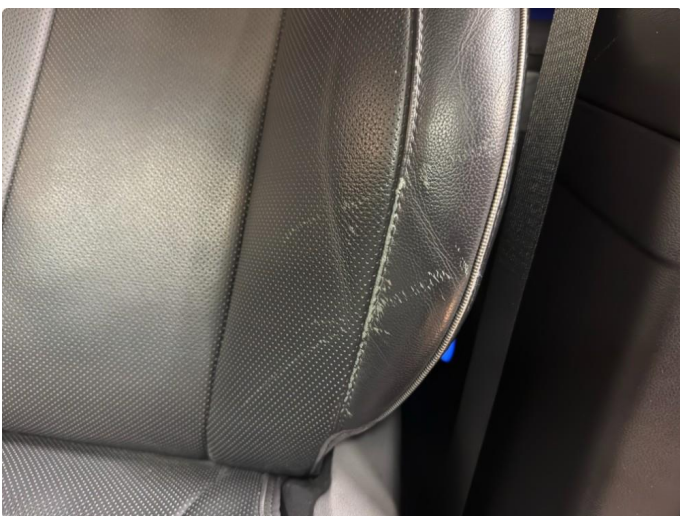
| Punkt | Beskrivelse | Plassering |
|---|---|---|
| 2.1 Seter | Bruksmerker | Førerstol |

2.1 Bruksmerker
