**TOYOTA AURIS 90 HK MANUELL**
**TESTDATO: 31.01.2025**
**KODE: 1627994**

<b>BD76199</b>

NBF Tilstandsrapport er utarbeidet av Norges Bilbransjeforbund og Forbrukerrådet.

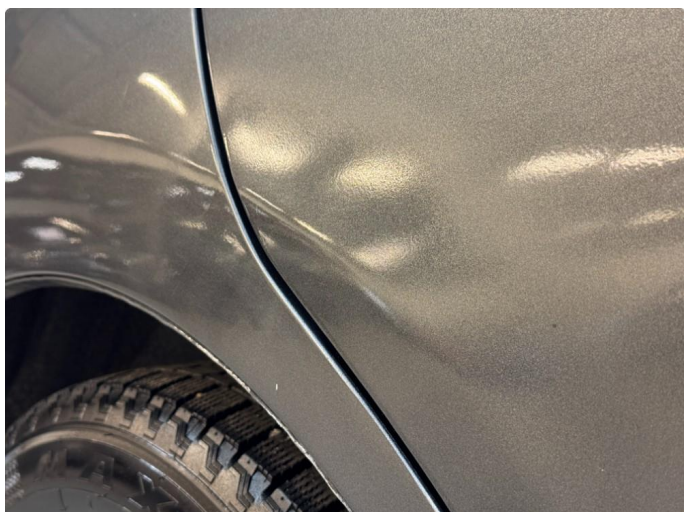
1.1 Ufagmessig utført arbeid

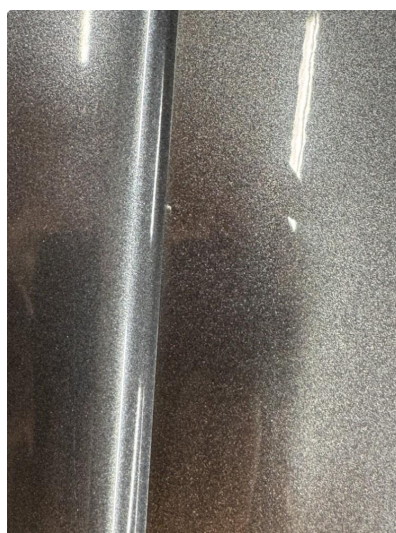
1.2 Rustboble

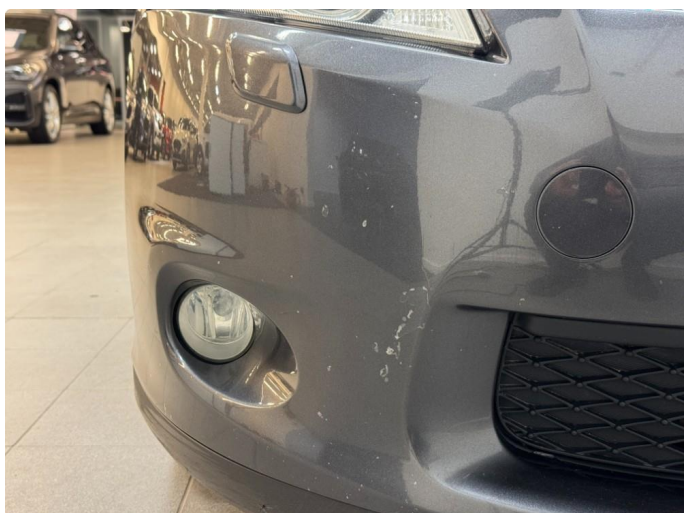
1.3 Klarlakk flasser

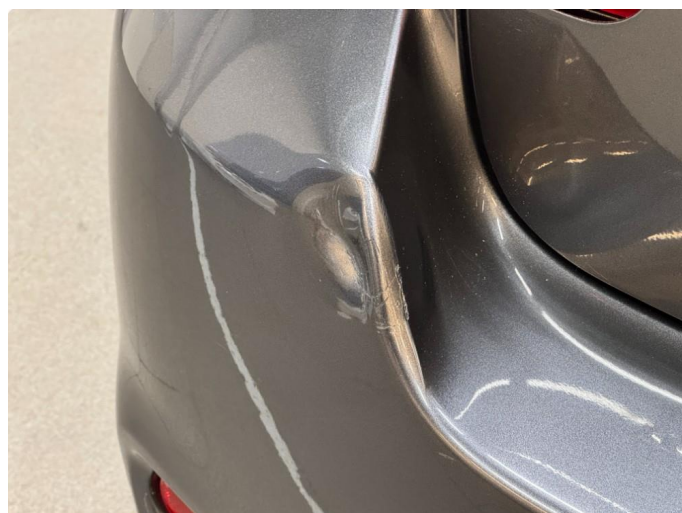
1.4 Bulk / skade

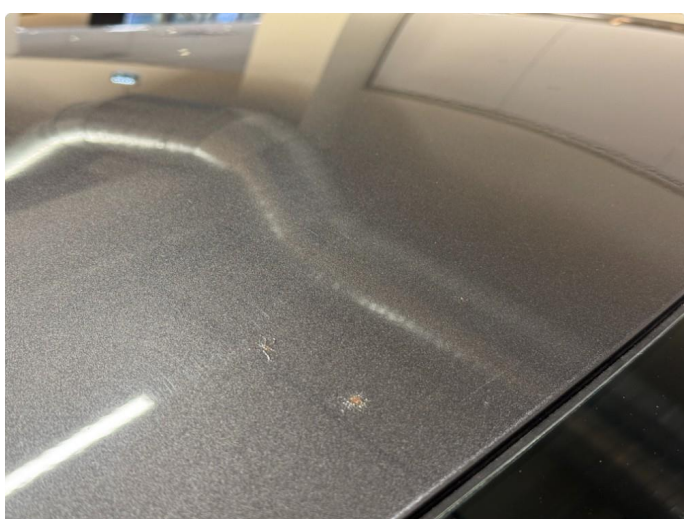
1.5 Rustbobler / korrosjon

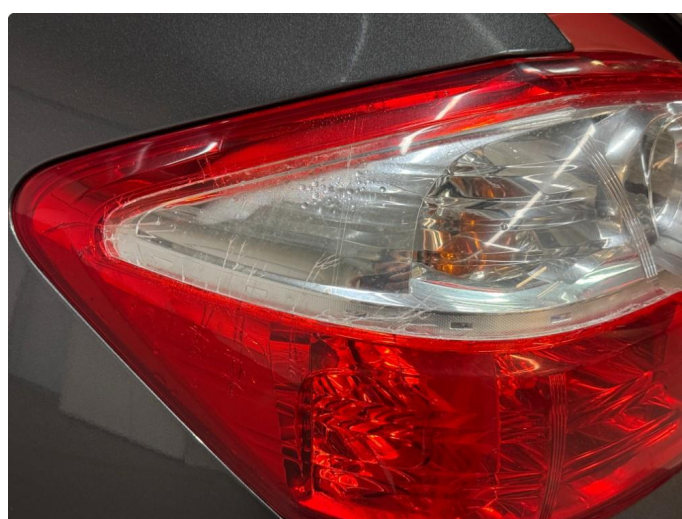
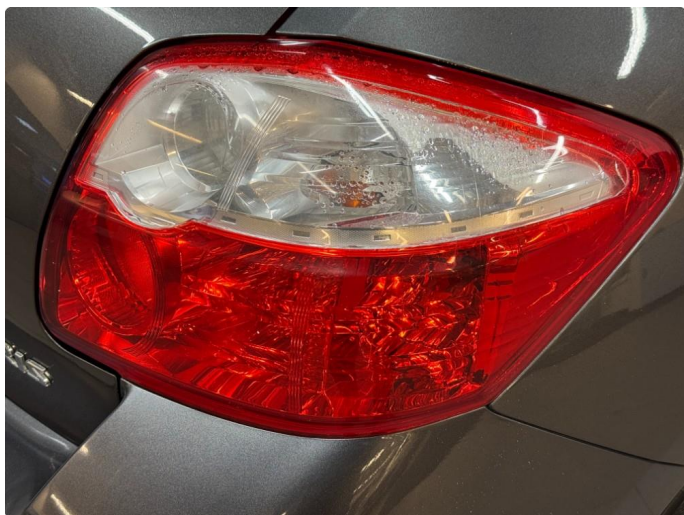
2.1 Krakylerte lamper / fukt

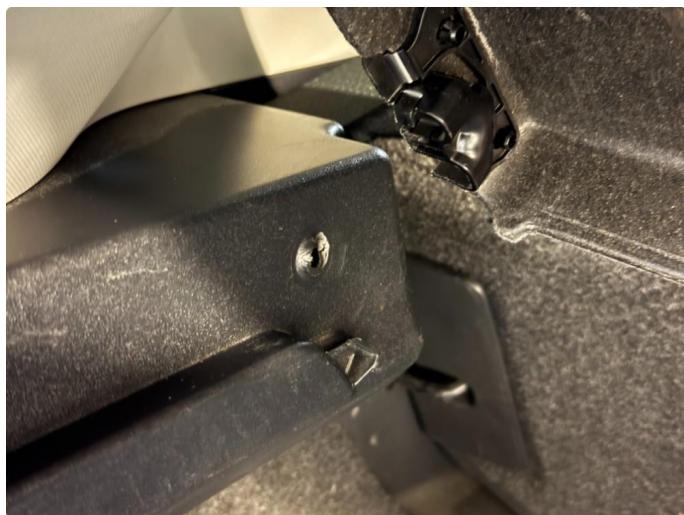
3.1 Knekt feste til hattehylle
