BMW X1 SDRIVE18D 136 HK AUTOMAT
TESTDATO: 20.06.2024
KODE: 1444194

AA59893

NBF Tilstandsrapport er utarbeidet av Norges Bilbransjeforbund og Forbrukerrådet.

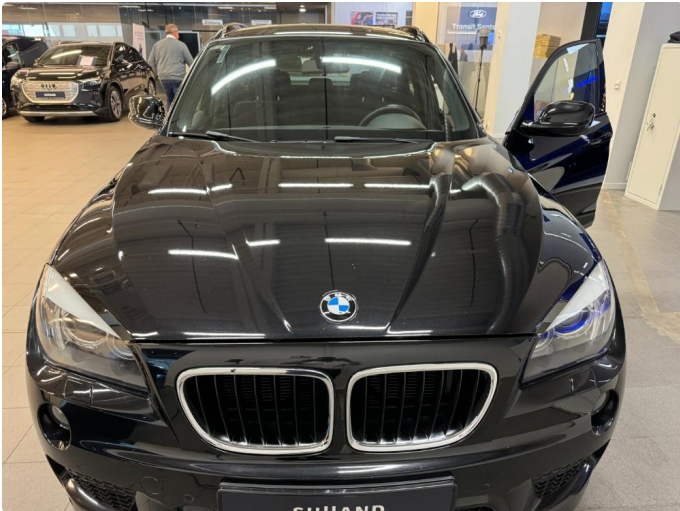
1.1 Steinsprang

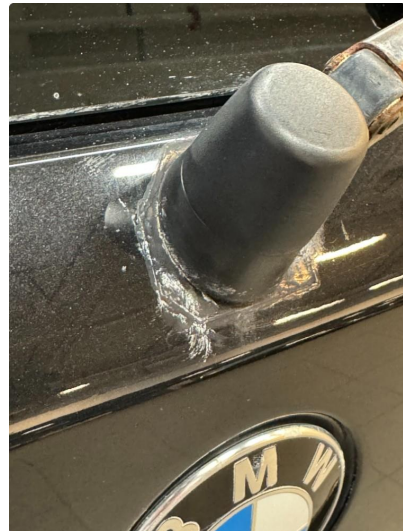
1.2 Rust rundt bakrutevisker

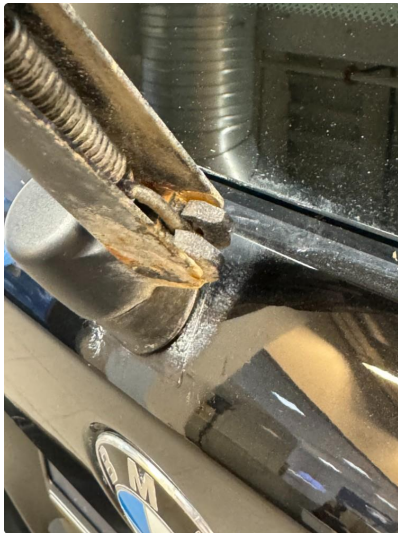
1.2 Rust rundt bakrutevisker

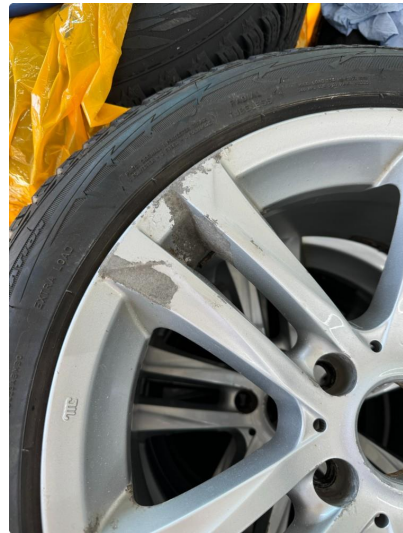
1.3 Lakkslipp / litt kantkjørte
