**FORD TRANSIT CUSTOM / FCC 130 HK MANUELL 2WD**
**TESTDATO: 04.08.2026**
**KODE: 2084678**

**AY46176**

NBF Tilstandsrapport er utarbeidet av Norges Bilbransjeforbund og Forbrukerrådet.

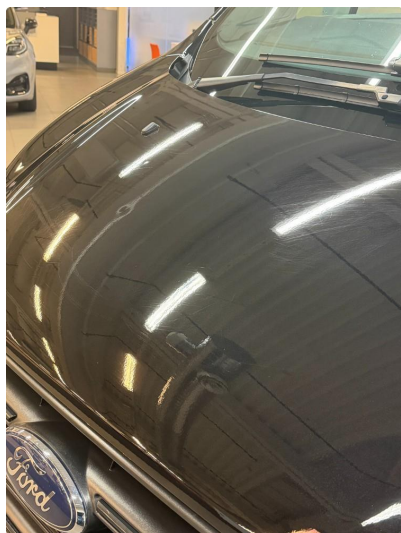
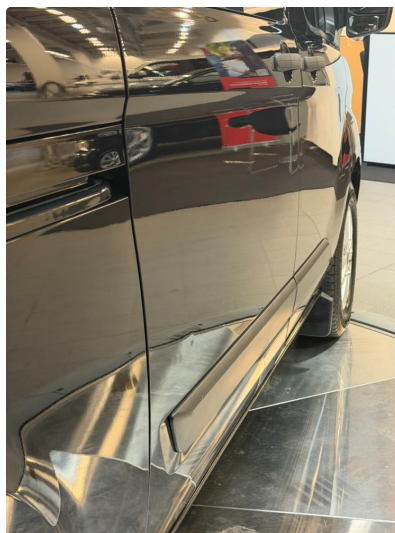
Bulk på panser, og skyvedør HS (parkerings bulk) Se bilder  
Stensprut skade i frontrute.  
Bilen har vært helfoler, og fremstår pen i lakken
