TESTDATO: 30.01.2025
KODE: 1639506

YV12ZEK9
2RS00232
1

NBF Tilstandsrapport er utarbeidet av Norges Bilbransjeforbund og Forbrukerrådet.

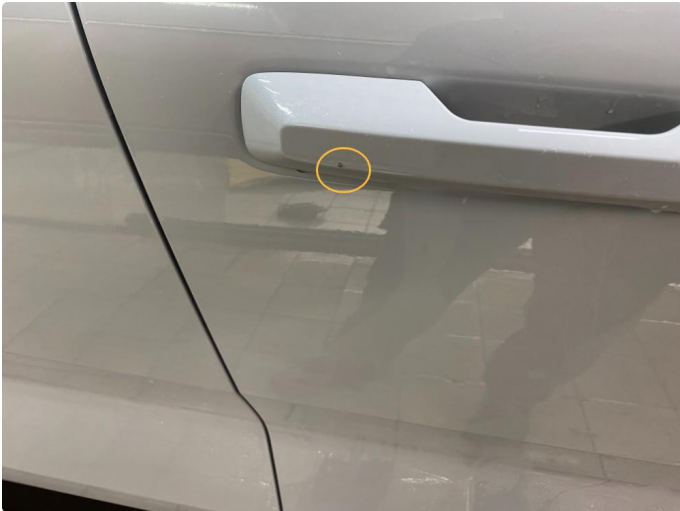
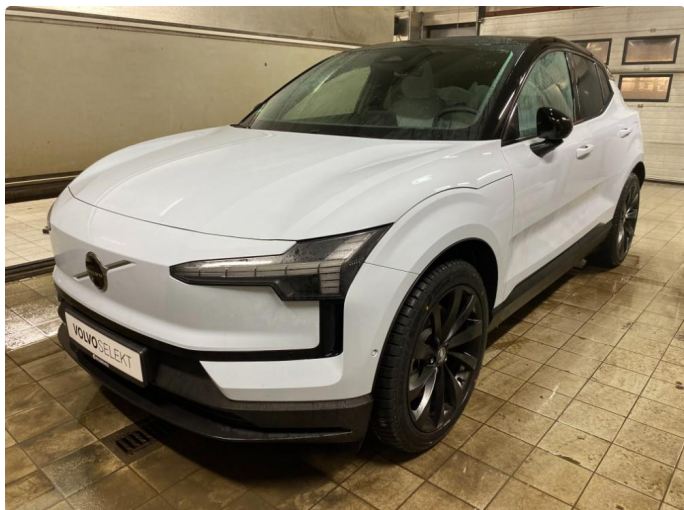
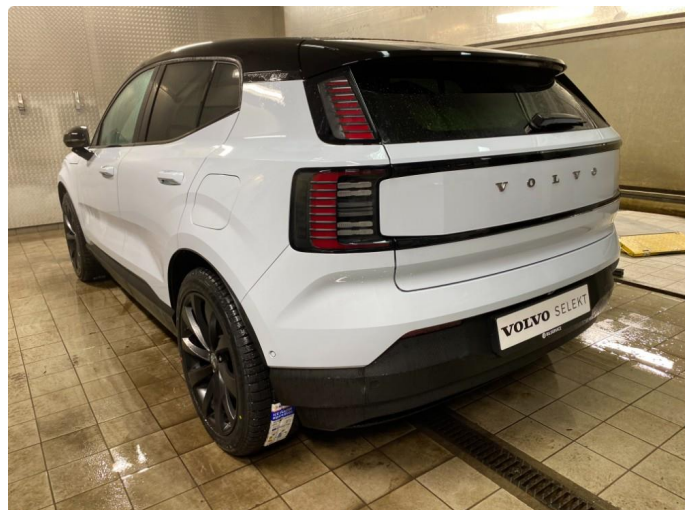
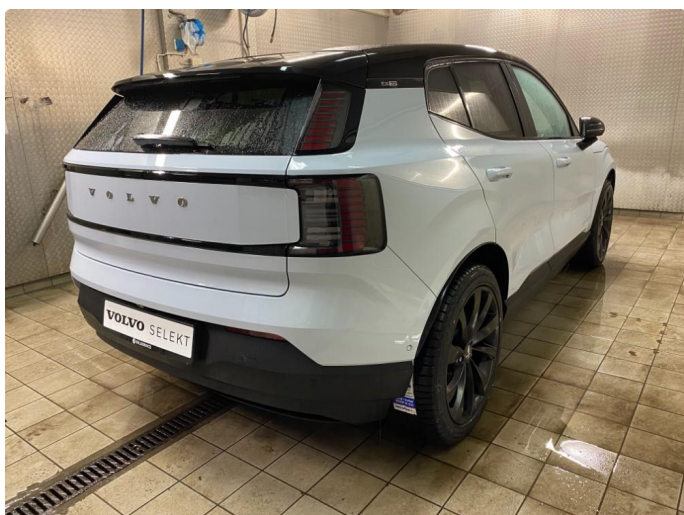
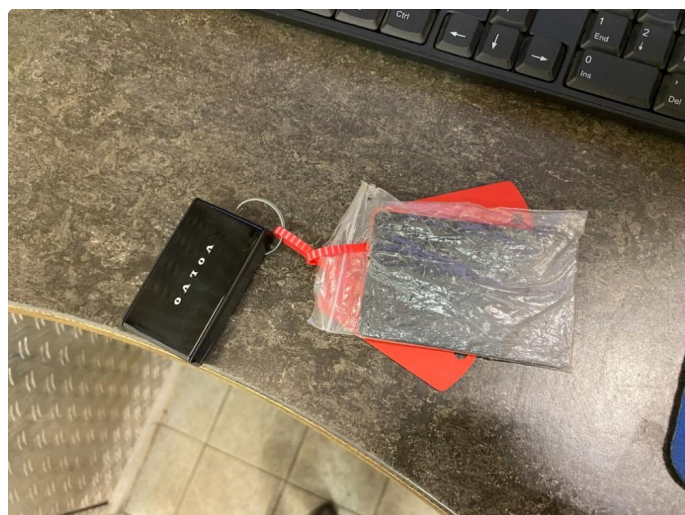
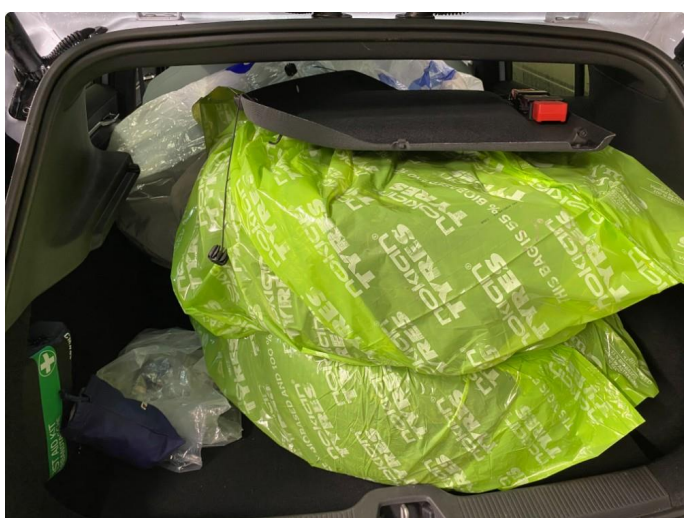
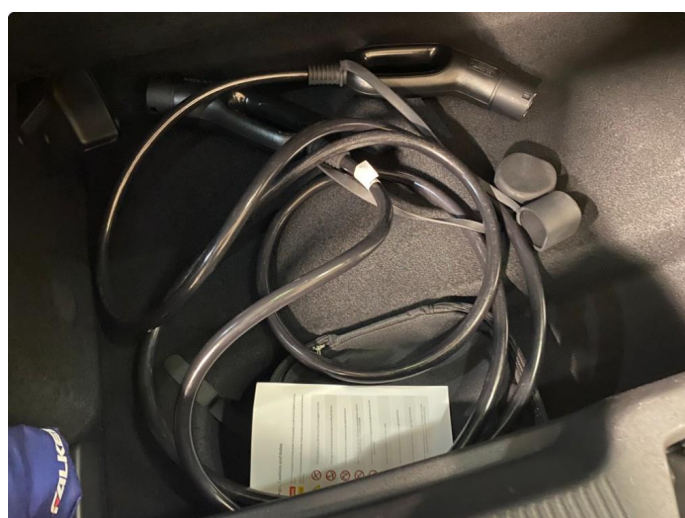
Punkt	Beskrivelse	Plassering
1. EKSTERIØR		
1.1 Dører	riper

1.1 Riper
