VOLVO V40 122 HK AUTOMAT 2WD

TESTDATO: 27.02.2026

AY34452

NBF Tilstandsrapport er utarbeidet av Norges Bilbransjeforbund og Forbrukerrådet.

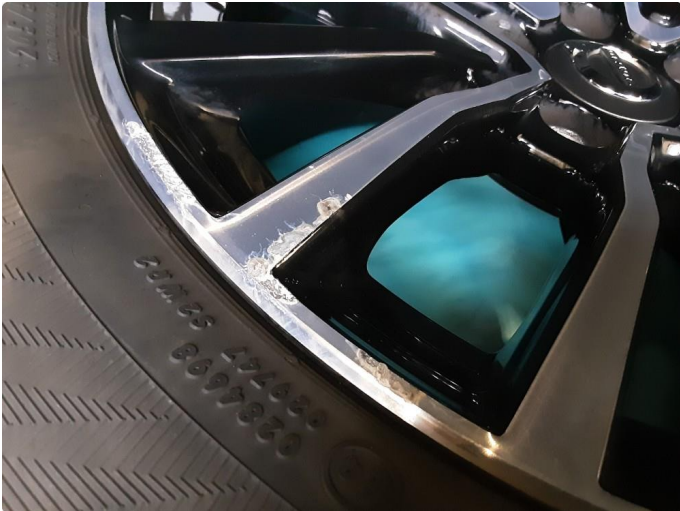
| Punkt | | Beskrivelse | Plassering |
|---|---|---|---|
| 1.1 | Dekk/Felger | kantkjørt felg | begge foran |

1.1 Kantkjørt felg

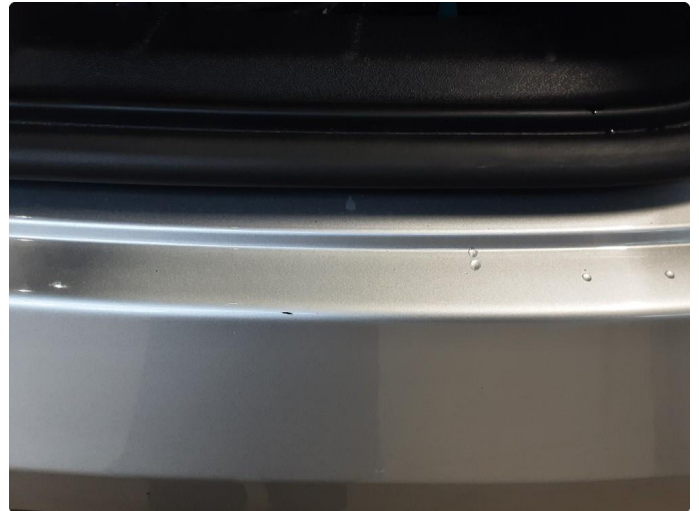
| Punkt | | Beskrivelse | Plassering |
|---|---|---|---|
| 1.2 | Terskler/innlastningssone | riper | bak |

1.2 Riper

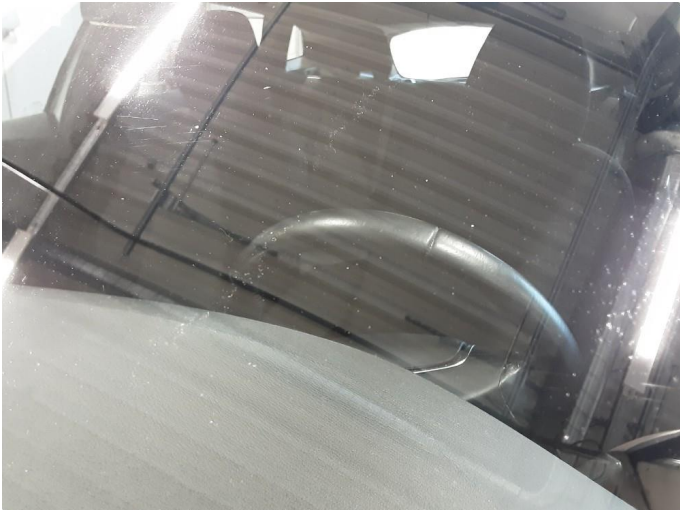
| Punkt | | Beskrivelse | Plassering |
|---|---|---|---|
| 1.3 | Frontvindu | steinsprut | |

1.3 Steinsprut
