Teknisk test uten påkost

RENAULT KANGOO EXPRESS Z.E. 2WD

TESTDATO: 09.10.2024

EV28589

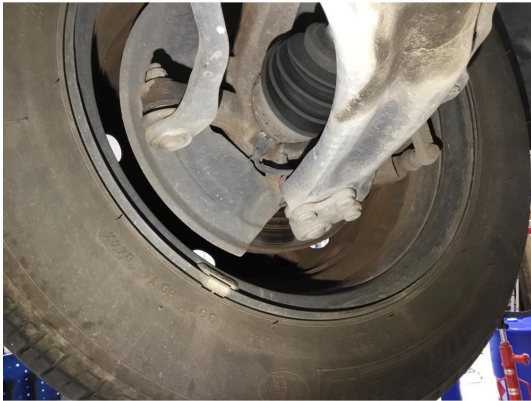
1.1 Rust

Overflaterust på skiver foran og bak indre og ytre side.

Skyldes lite bruk.

Det meste forsvinner sannsynligvis ved hard bruk

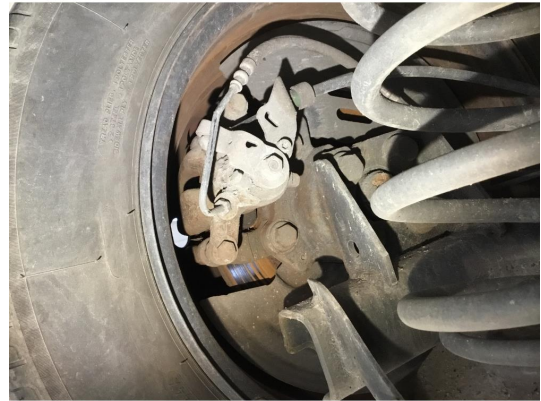
1.1 Rust

Overflaterust på skiver foran og bak indre og ytre side.

Skyldes lite bruk.

Det meste forsvinner sannsynligvis ved hard bruk

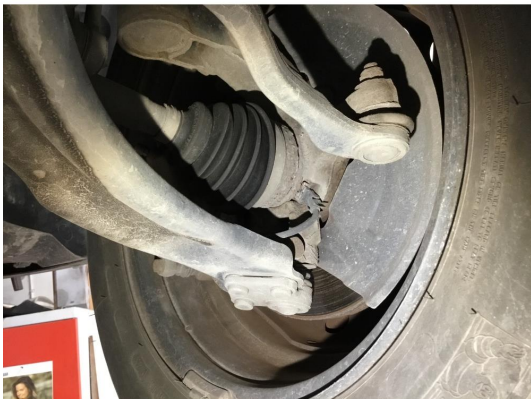
1.1 Rust

Overflaterust på skiver foran og bak indre og ytre side.

Skyldes lite bruk.

Det meste forsvinner sannsynligvis ved hard bruk

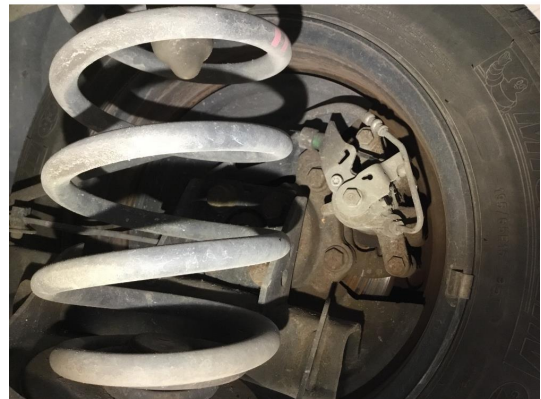
1.1 Rust

Overflaterust på skiver foran og bak indre og ytre side.

Skyldes lite bruk.

Det meste forsvinner sannsynligvis ved hard bruk

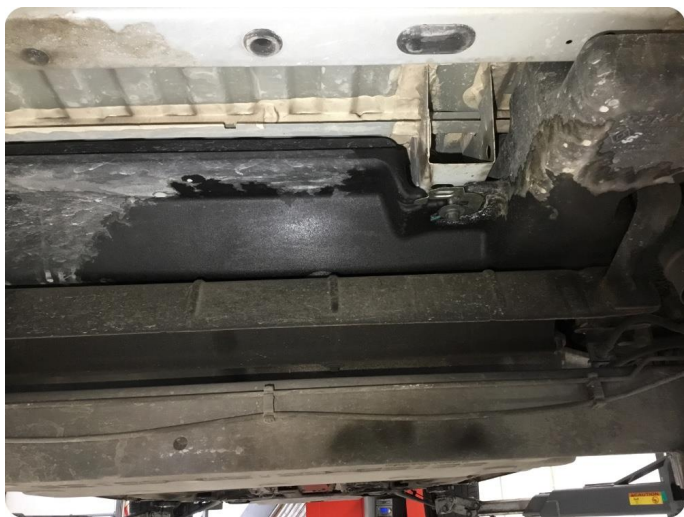
2.1 Lekkasje
Svetting fra dieseltank til dieselbrenner.
Tanken må skiftes
