**PEUGEOT 3008 131 HK AUTOMAT 2WD**
**TESTDATO: 08.07.2025**
**KODE: 1758423**

**PR50113**

NBF Tilstandsrapport er utarbeidet av Norges Bilbransjeforbund og Forbrukerrådet.

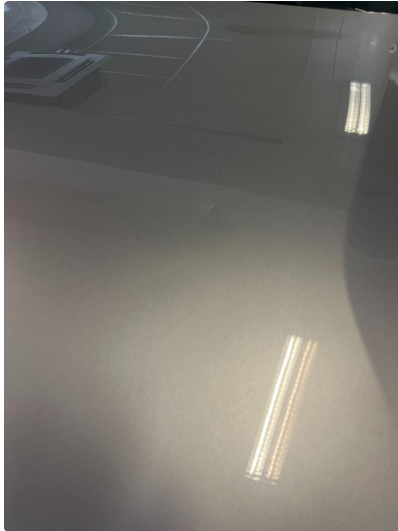
| Punkt | | Beskrivelse | Plassering |
|---|---|---|---|
| 1.1 | Panser | Liten bulk på panser | |

1.1 Liten bulk på panser

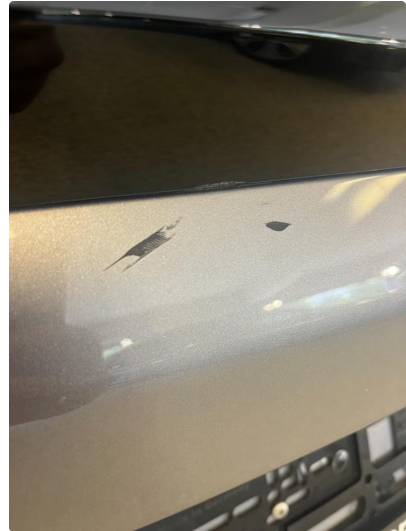
| Punkt | | Beskrivelse | Plassering |
|---|---|---|---|
| 1.2 | Bakluke | Bruks merker på bakluke | |

1.2 Bruks merker på bakluke

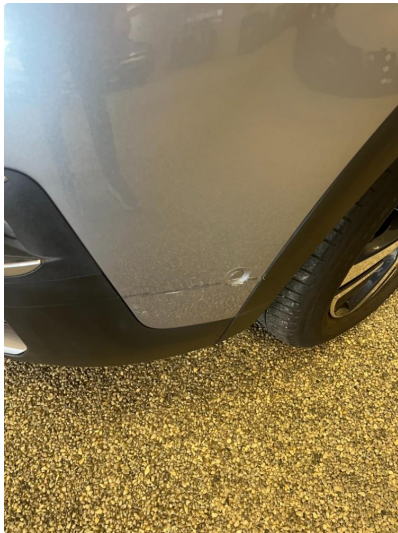
| Punkt | | Beskrivelse | Plassering |
|---|---|---|---|
| 1.3 | Støtfanger | Ripe venstre side støtfanger foran | |

1.3 Ripe venstre side støtfanger foran
