**VOLKSWAGEN PASSAT 150 HK AUTOMAT 2WD**
**TESTDATO: 11.09.2024**
**KODE: 1503615**

<b>AS58910</b>	<b>173 535 KM</b>	<b>17.12.2018</b> Førstegang registrert	<b>Diesel</b>
----------------	-------------------	--	---------------

NBF Tilstandsrapport er utarbeidet av Norges Bilbransjeforbund og Forbrukerrådet.

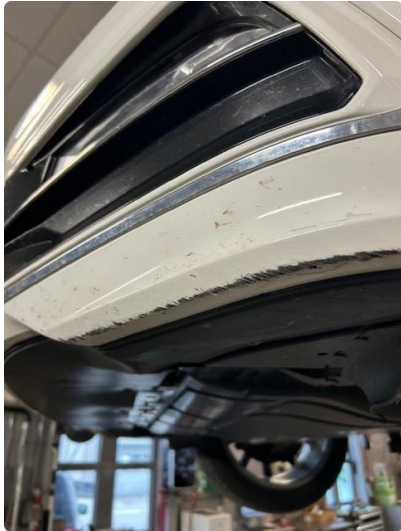
1.2 Ripe(r) ned til grunning

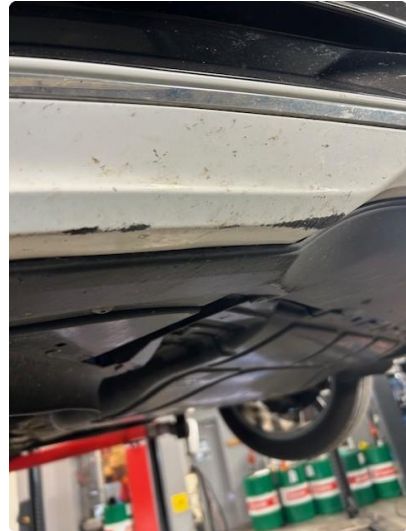
1.2 Ripe(r) ned til grunning
