**POLESTAR POLESTAR 2 4WD**
**TESTDATO: 28.08.2025**
**KODE: 1793753**

**EE65141**

NBF Tilstandsrapport er utarbeidet av Norges Bilbransjeforbund og Forbrukerrådet.

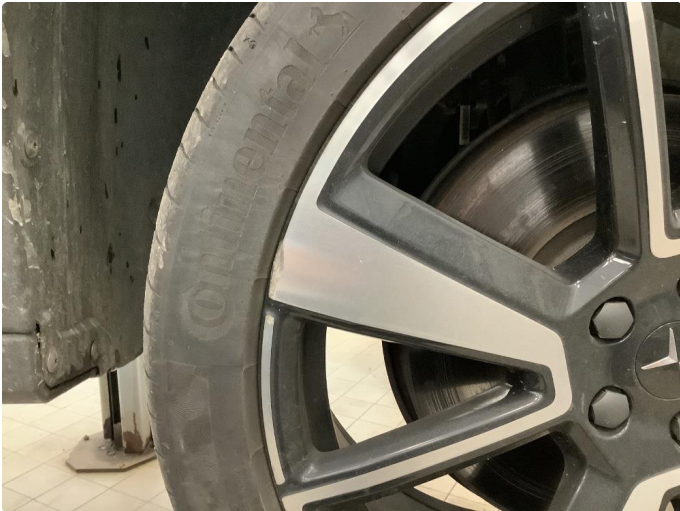
| Punkt | | Beskrivelse | Plassering |
|---|---|---|---|
| 1.1 | Dekk/Felger | Små bruksmerker | |

1.1 Små bruksmerker

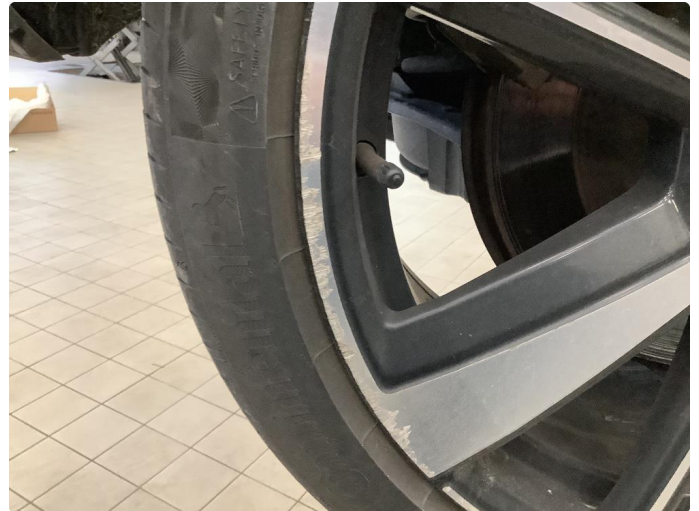
1.1 Små bruksmerker

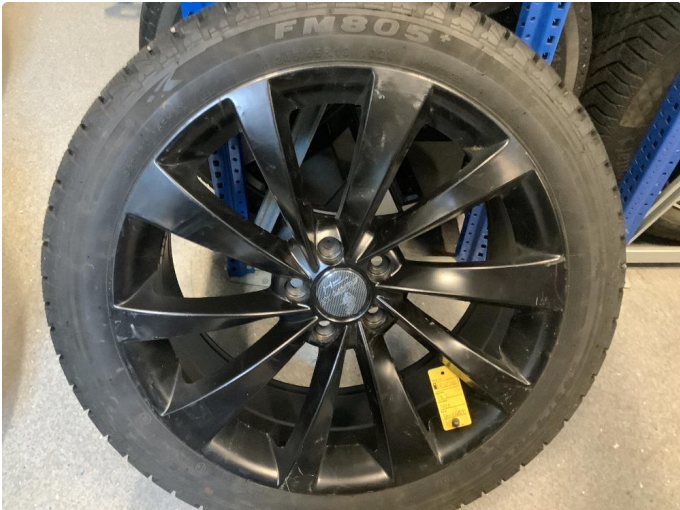
| Punkt | | Beskrivelse | Plassering |
|---|---|---|---|
| 1.2 | Dekk/Felger | Noe lakkskader på vinterfelger | |

1.2 Noe lakkskader på vinterfelger

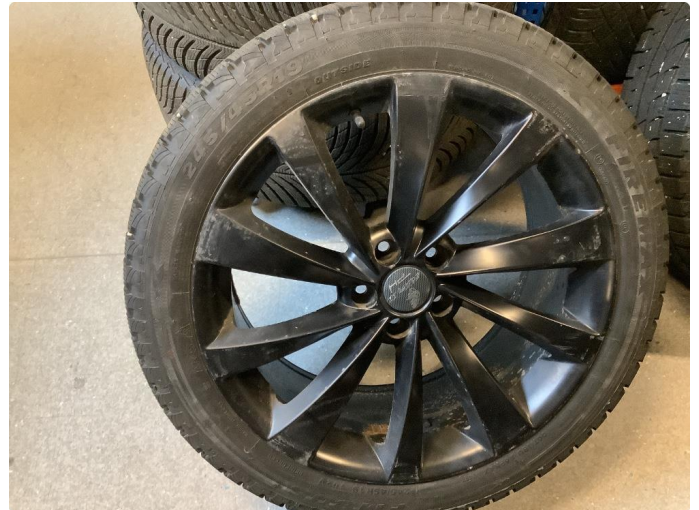
1.2 Noe lakkskader på vinterfelger

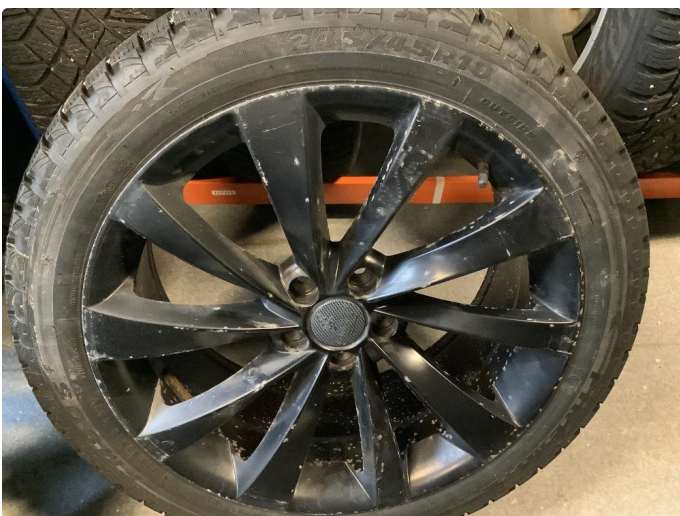
1.2 Noe lakkskader på vinterfelger

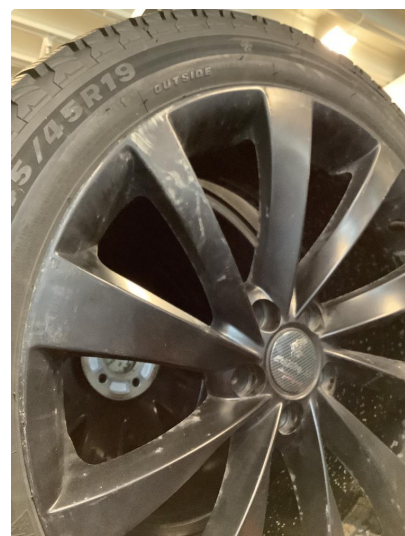
1.2 Noe lakkskader på vinterfelger
