POLESTAR POLESTAR 2 2WD

TESTDATO: 05.01.2026

EE14137

NBF Tilstandsrapport er utarbeidet av Norges Bilbransjeforbund og Forbrukerrådet.

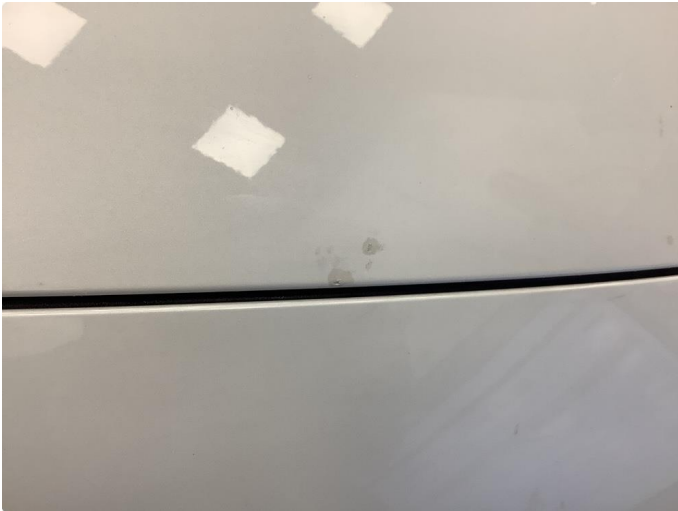
| Punkt | | Beskrivelse | Plassering |
|---|---|---|---|
| 1.1 | Panser | Steinsprut | |

1.1 Steinsprut

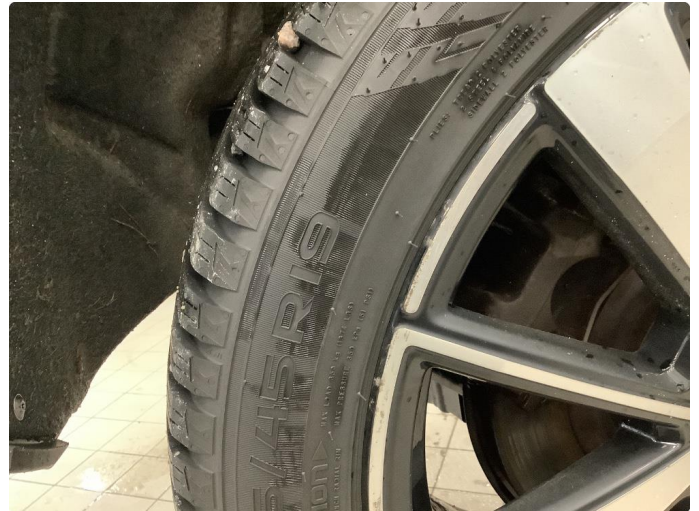
| Punkt | | Beskrivelse | Plassering |
|---|---|---|---|
| 1.2 | Dekk/Felger | Små bruksmerker på en vinterfelg | |

1.2 Små bruksmerker på en vinterfelg

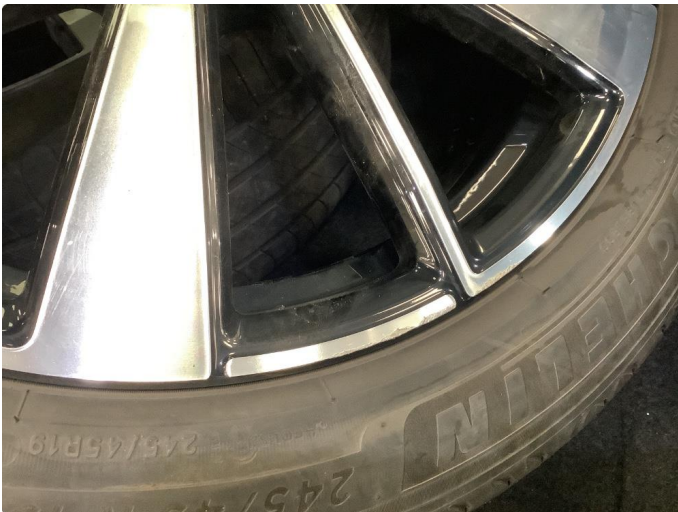
| Punkt | | Beskrivelse | Plassering |
|---|---|---|---|
| 1.3 | Dekk/Felger | Små bruksmerker på 3 sommerfelger | |

1.3 Små bruksmerker på 3 sommerfelger

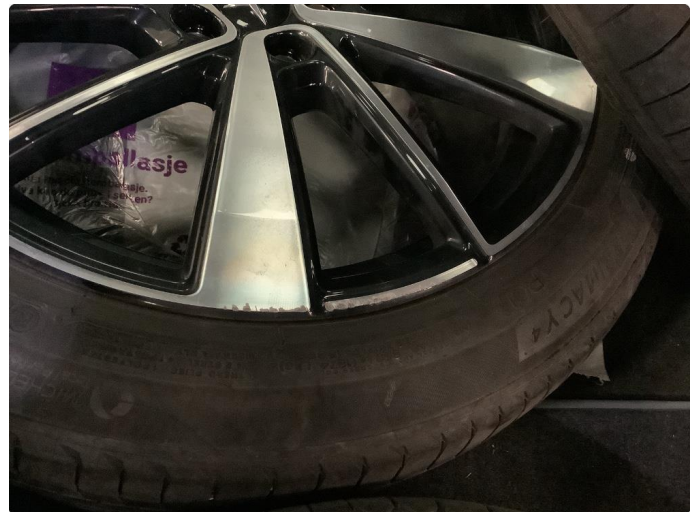
1.3 Små bruksmerker på 3 sommerfelger

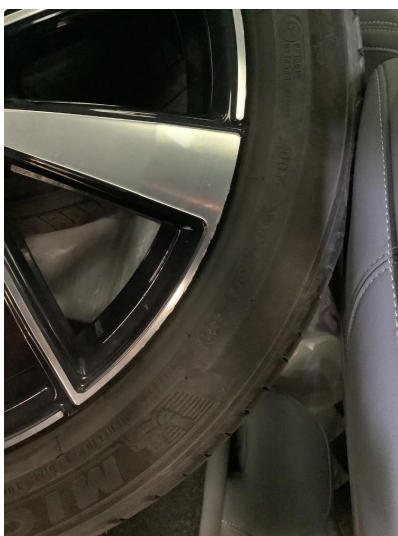
1.3 Små bruksmerker på 3 sommerfelger

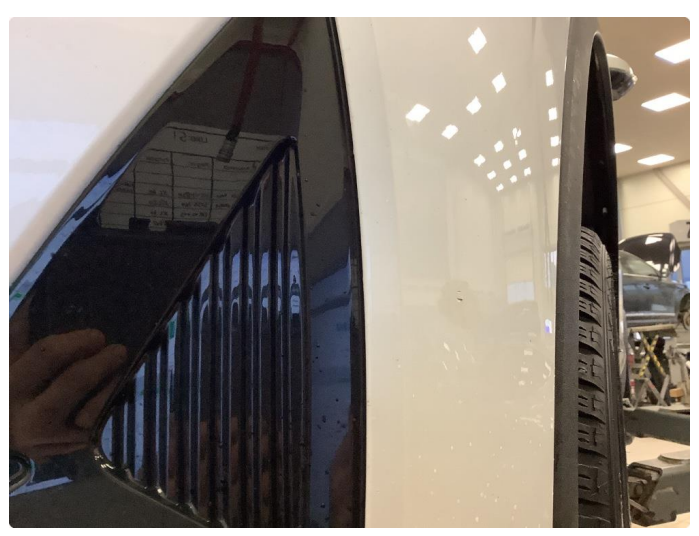
| Punkt | | Beskrivelse | Plassering |
|---|---|---|---|
| 1.4 | Støtfanger | Steinsprut | |

1.4 Steinsprut
