TESTDATO: 09.07.2025

KODE: 1759136

NBF Tilstandsrapport er utarbeidet av Norges Bilbransjeforbund og Forbrukerrådet.

## OPPSUMMERT STATUS PÅ KJØRETØY

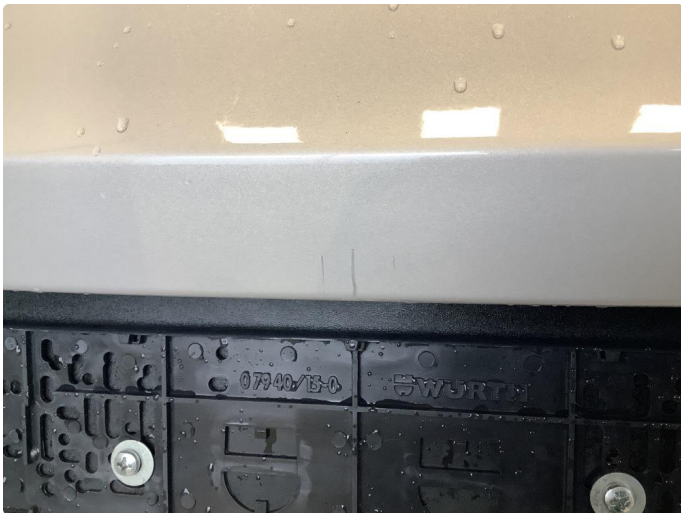
| Punkt | | Beskrivelse | Plassering |
|---|---|---|---|
| 1.1 | Bakluke | Små lakkriper bakluke | |

1.1 Små lakkriper bakluke

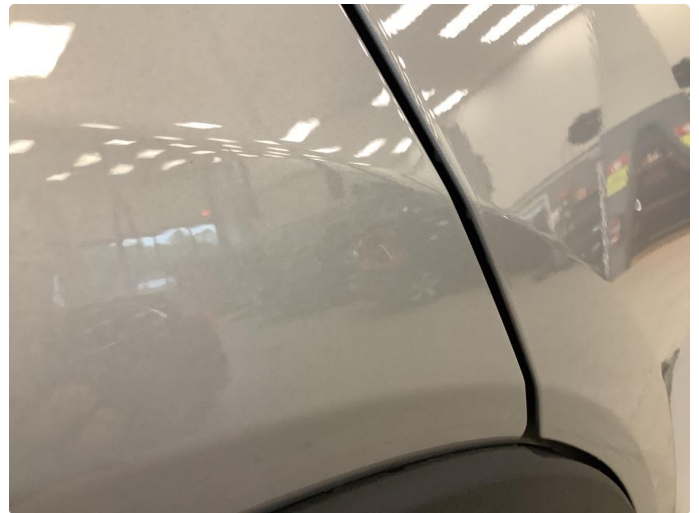
| Punkt | | Beskrivelse | Plassering |
|---|---|---|---|
| 1.2 | Skjermer | Micro p-bulk | |

1.2 Micro p-bulk
