VOLVO V90 CROSS COUNTRY 190 HK AUTOMAT 4WD

TESTDATO: 09.10.2025

CHASSISNR: YV1PZA8BCJ1032134

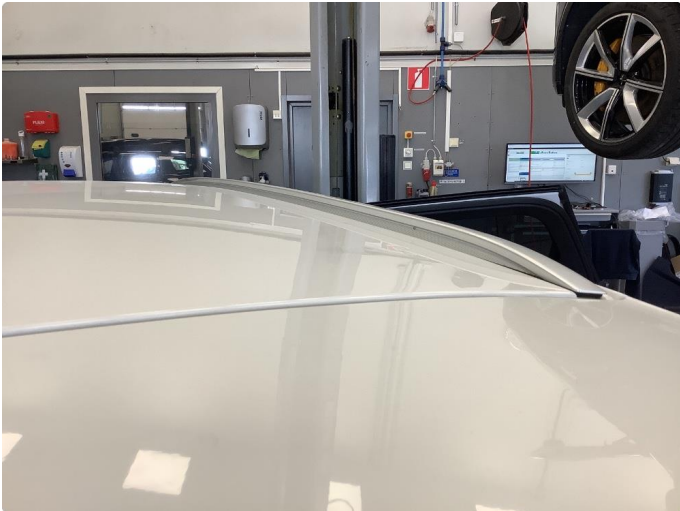
| Punkt | Beskrivelse | Plassering |
|---|---|---|
| 1.1 Tak | Liten bulk | |

1.1 Liten bulk
