TESTDATO: 03.07.2025

KODE: 1755496

NBF Tilstandsrapport er utarbeidet av Norges Bilbransjeforbund og Forbrukerrådet.

## OPPSUMMERT STATUS PÅ KJØRETØY

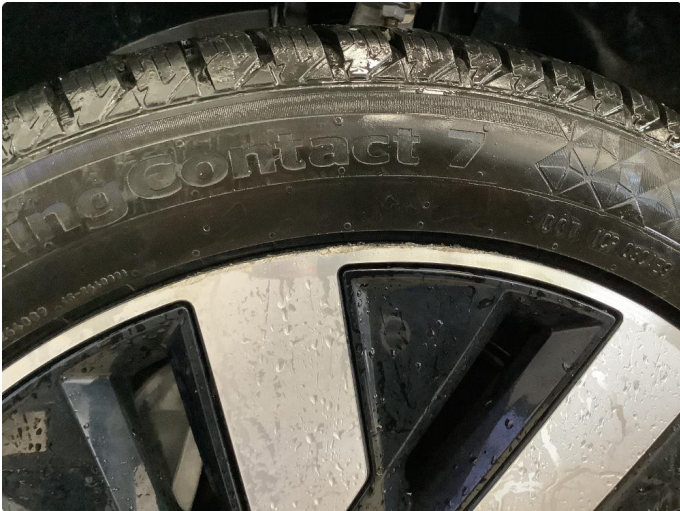
| Punkt | Beskrivelse | Plassering |
|---|---|---|
| 1.1 Dekk/Felger | Små bruksmerker | |

1.1 Små bruksmerker
