VOLVO XC70 163 HK AUTOMAT 4WD
TESTDATO: 01.07.2024
KODE: 1450987

CHASSISNR: YV1BZ8756E1193403	BRUKTIMPORT: Nei
KJØRETØY: Personbil	FRIST FOR PKK: 27.09.2024

NBF Tilstandsrapport er utarbeidet av Norges Bilbransjeforbund og Forbrukerrådet.

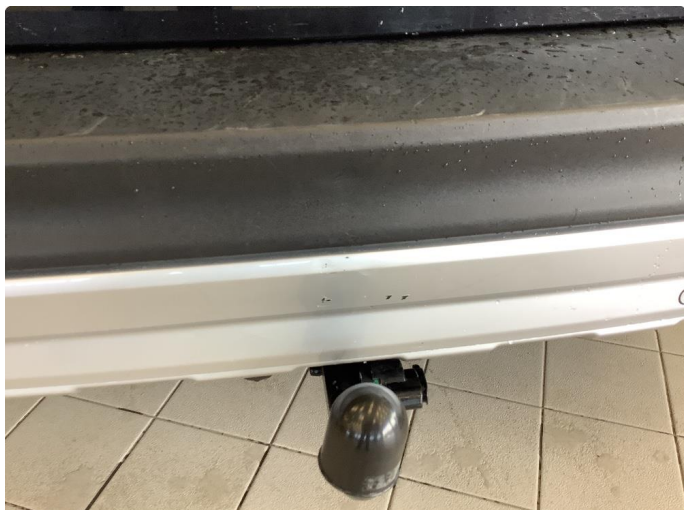
1.1 Noen små merker ved hengerfeste

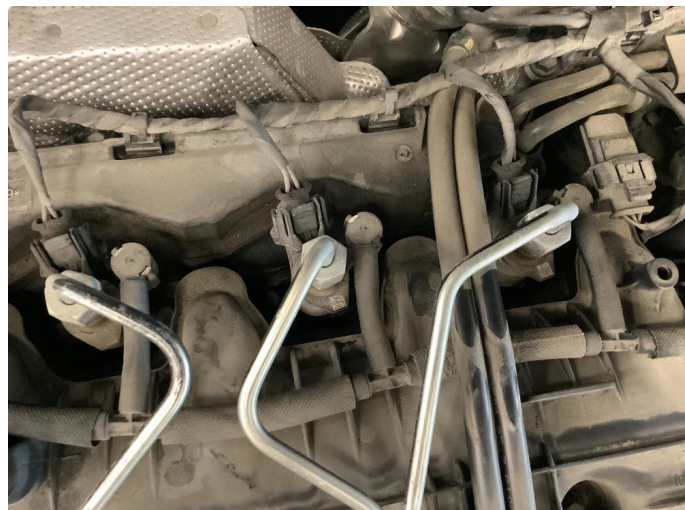
2.1 Øvrige feil

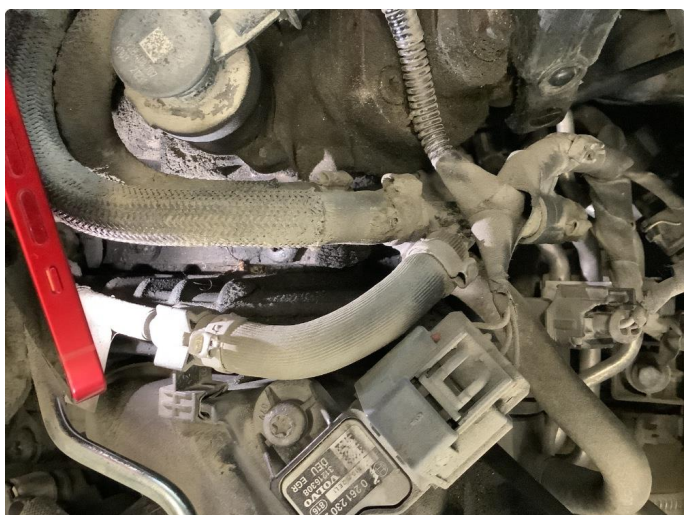
2.1 Øvrige feil

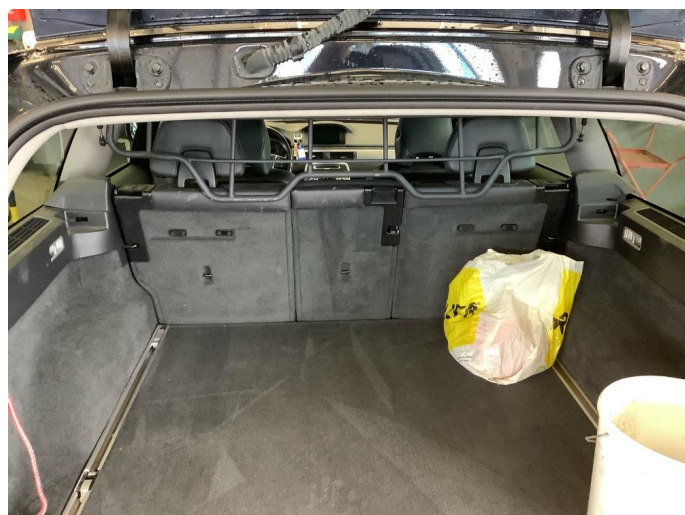
3.1 Mangler rollo
