VOLVO XC40 / X 4WD

TESTDATO: 30.03.2026

CHASSISNR: YV1XZEDVEN2667165

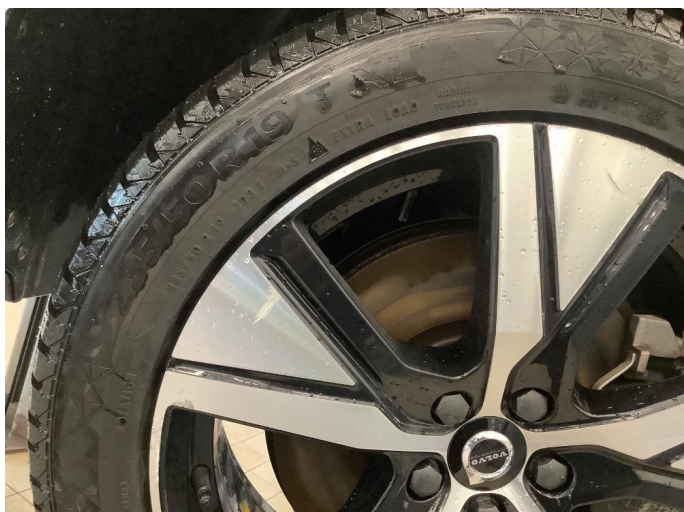
| Punkt | | Beskrivelse | Plassering |
|---|---|---|---|
| 1.1 | Dekk/Felger | Små bruksmerker på 2 vinterfelger | |

1.1 Små bruksmerker på 2 vinterfelger

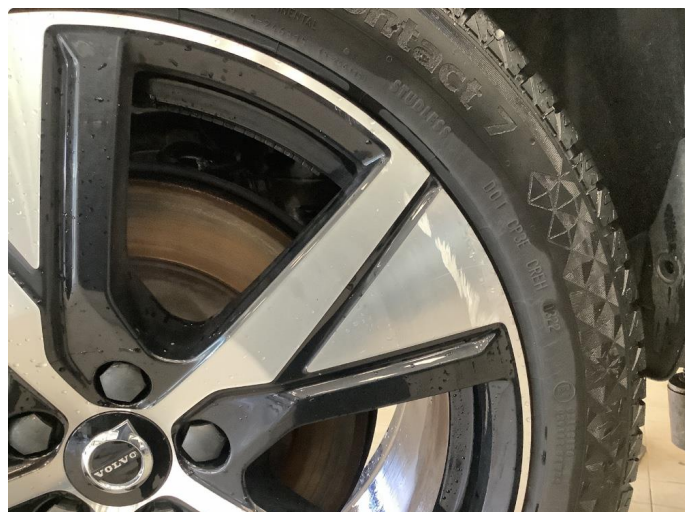
1.1 Små bruksmerker på 2 vinterfelger

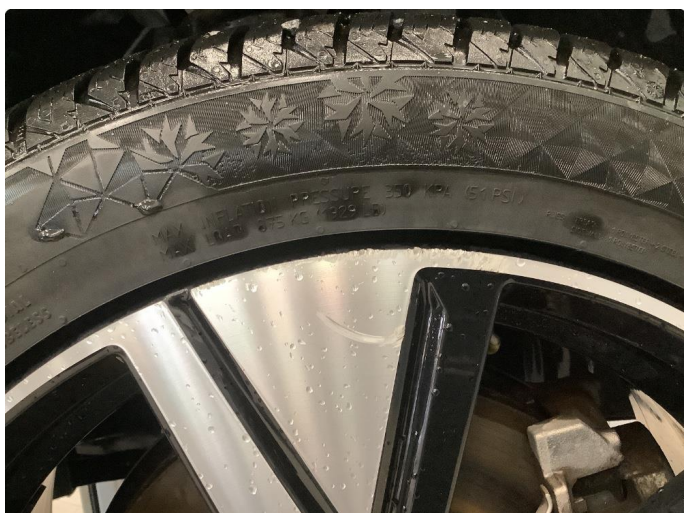
1.1 Små bruksmerker på 2 vinterfelger

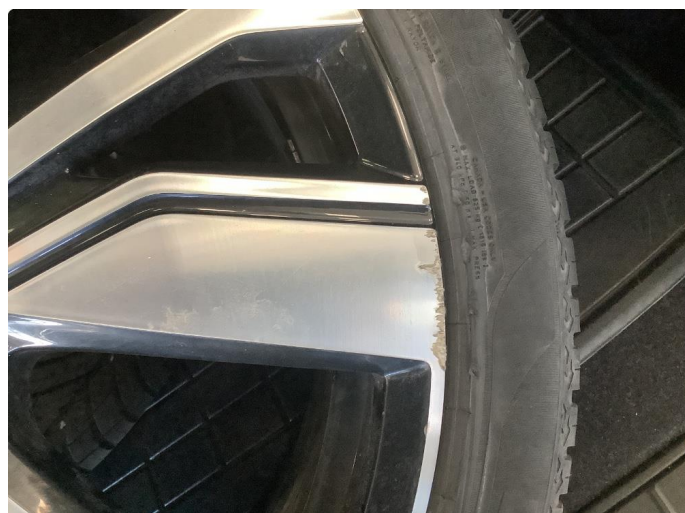
| Punkt | | Beskrivelse | Plassering |
|---|---|---|---|
| 1.2 | Dekk/Felger | Sommerfelger er reparert og pulverlakkert svart | |

1.2 Sommerfelger er reparert og pulverlakkert svart

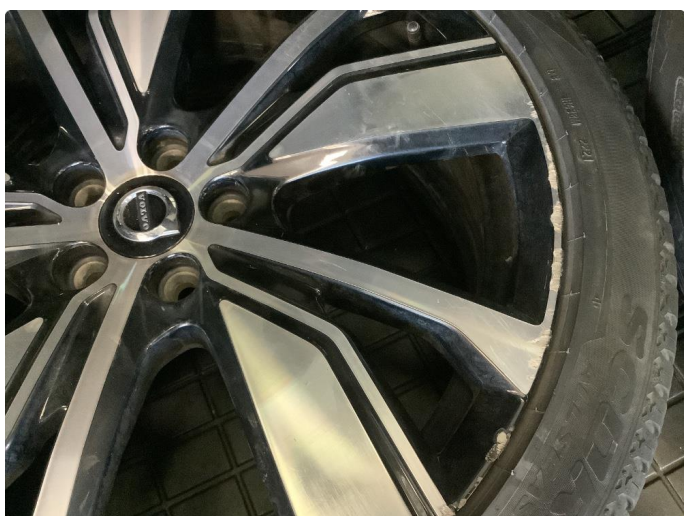
1.2 Sommerfelger er reparert og pulverlakkert svart

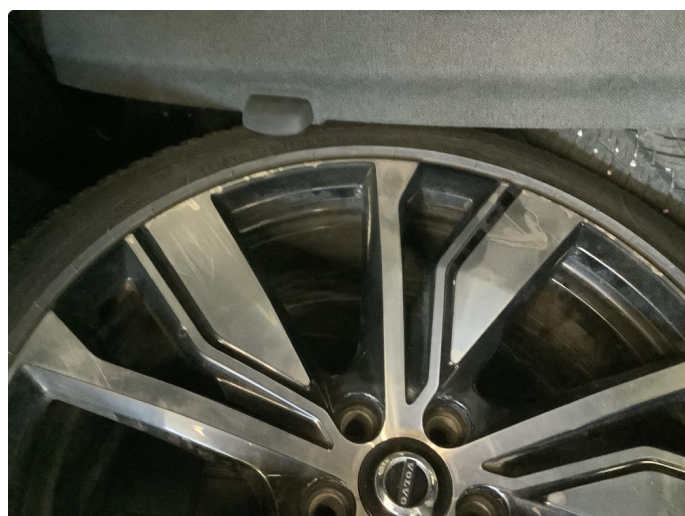
1.2 Sommerfelger er reparert og pulverlakkert svart

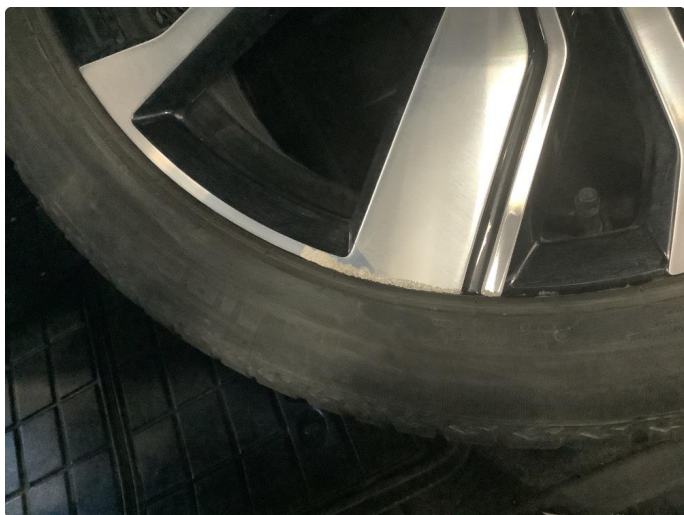
1.2 Sommerfelger er reparert og pulverlakkert  
svart
