POLESTAR POLESTAR 2 4WD

TESTDATO: 04.12.2025

EH81496

NBF Tilstandsrapport er utarbeidet av Norges Bilbransjeforbund og Forbrukerrådet.

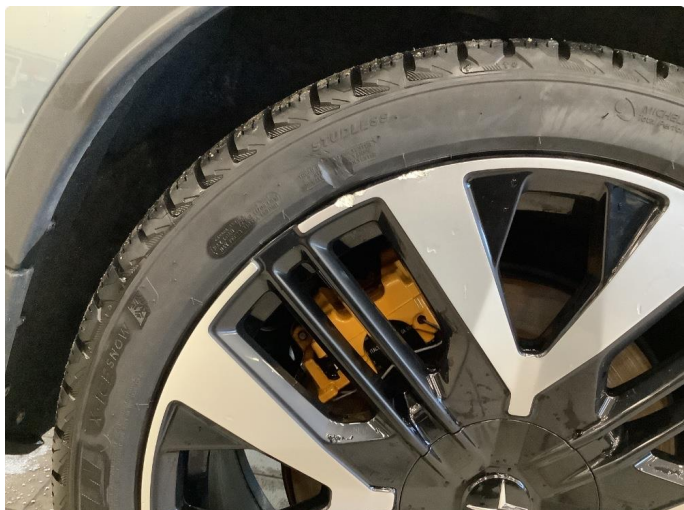
| Punkt | | Beskrivelse | Plassering |
|---|---|---|---|
| 1.1 | Dekk/Felger | Bruksmerker på felg | |

1.1 Bruksmerker på felg

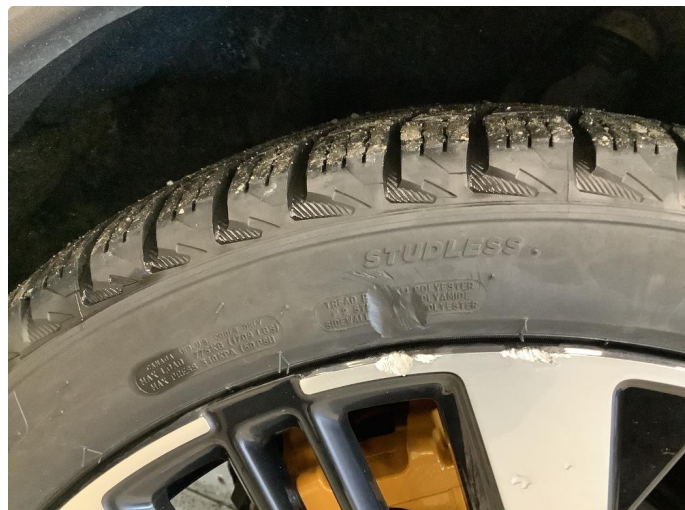
| Punkt | | Beskrivelse | Plassering |
|---|---|---|---|
| 1.2 | Dekk/Felger | Lite sår i ytre gummi på en dekkside | |

1.2 Lite sår i ytre gummi på en dekkside

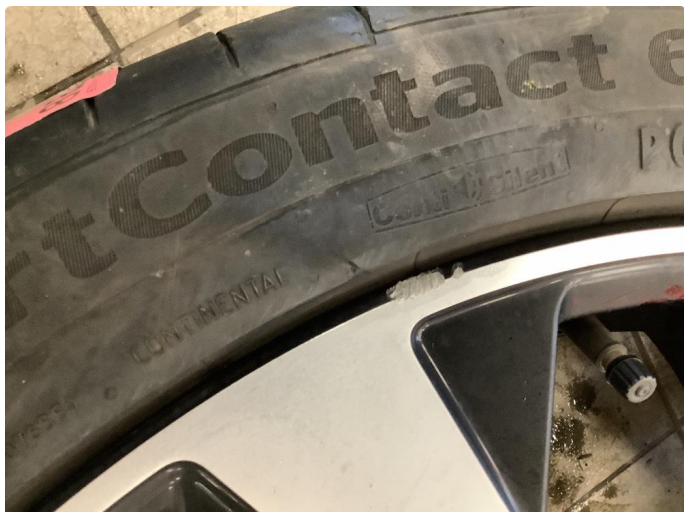
| Punkt | | Beskrivelse | Plassering |
|---|---|---|---|
| 1.3 | Dekk/Felger | Lite bruksmerke | |

1.3 Lite bruksmerke

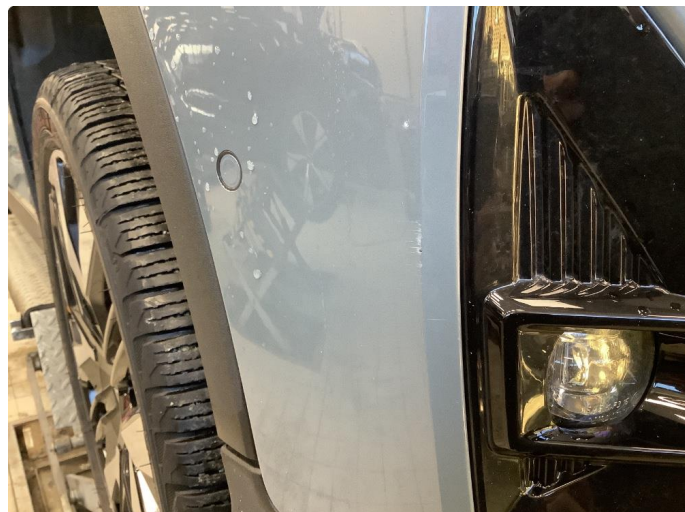
| Punkt | | Beskrivelse | Plassering |
|---|---|---|---|
| 1.4 | Støtfanger | Liten ripe | |

1.4 Liten ripe

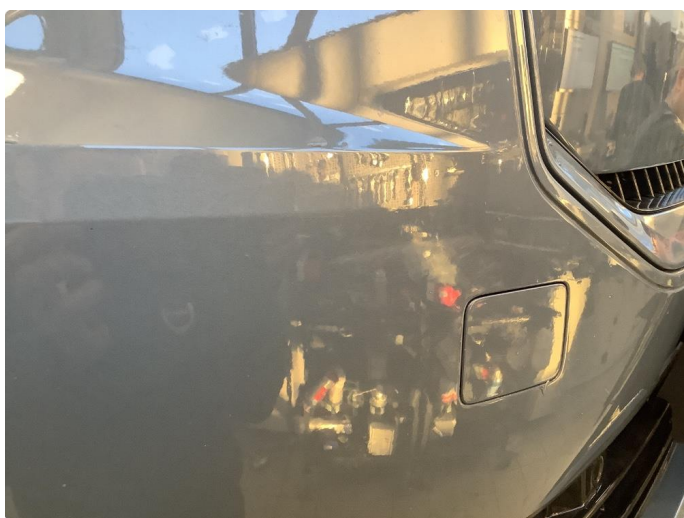
1.4 Liten ripe
