POLESTAR POLESTAR 2 4WD

TESTDATO: 12.12.2025

VJ30503

NBF Tilstandsrapport er utarbeidet av Norges Bilbransjeforbund og Forbrukerrådet.

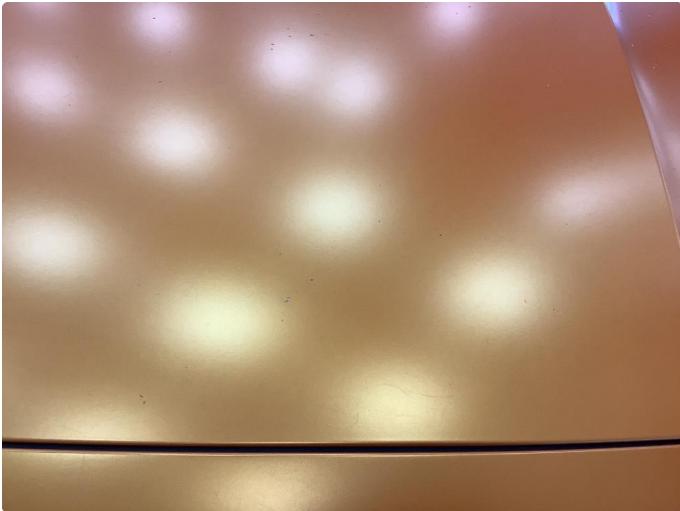
| Punkt | | Beskrivelse | Plassering |
|---|---|---|---|
| 1.1 | Panser | Noe slitasje på folie. | |

1.1 Noe slitasje på folie.

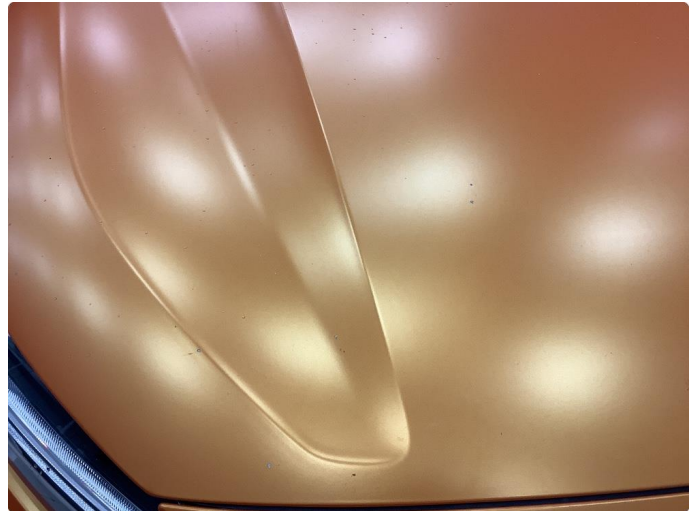
1.1 Noe slitasje på folie.

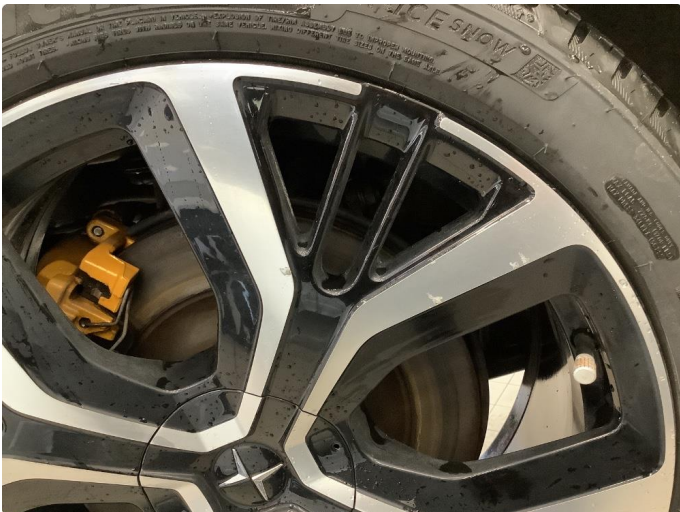
| Punkt | | Beskrivelse | Plassering |
|---|---|---|---|
| 1.2 | Dekk/Felger | Litt oksidering på vinter | |

1.2 Litt oksidering på vinter

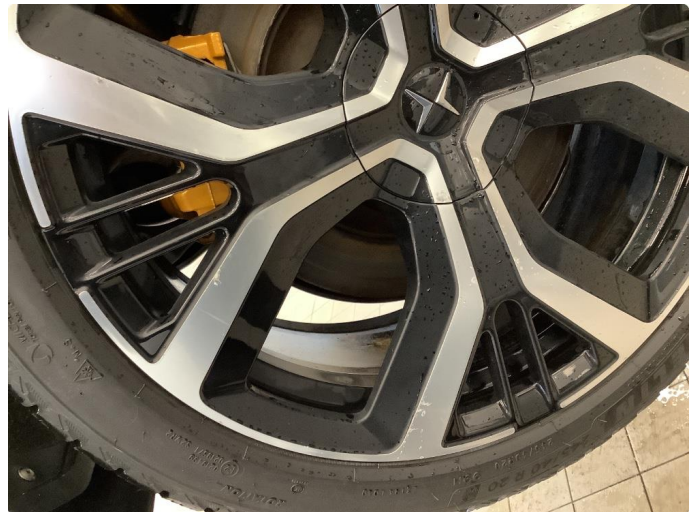
1.2 Litt oksidering på vinter

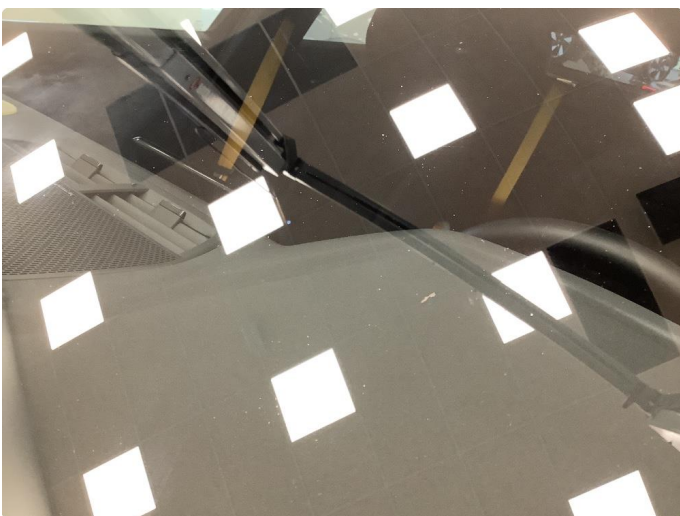
| Punkt | | Beskrivelse | Plassering |
|---|---|---|---|
| 1.3 | Frontvindu | steinsprut i synsfelt | |

1.3 Steinsprut i synsfelt
