OPEL INSIGNIA LIMOUSINE HB 136 HK AUTOMAT 2WD
TESTDATO: 05.04.2024
KODE: 1385208

DP82548	96 435 KM	26.10.2015 Førstegang registrert	Diesel
----------------	------------------	--	---------------

CHASSISNR: W0LGM6G32G1018525	BRUKTIMPORT: Nei
KJØRETØY: Personbil	FRIST FOR PKK: 05.09.2025

NBF Tilstandsrapport er utarbeidet av Norges Bilbransjeforbund og Forbrukerrådet.

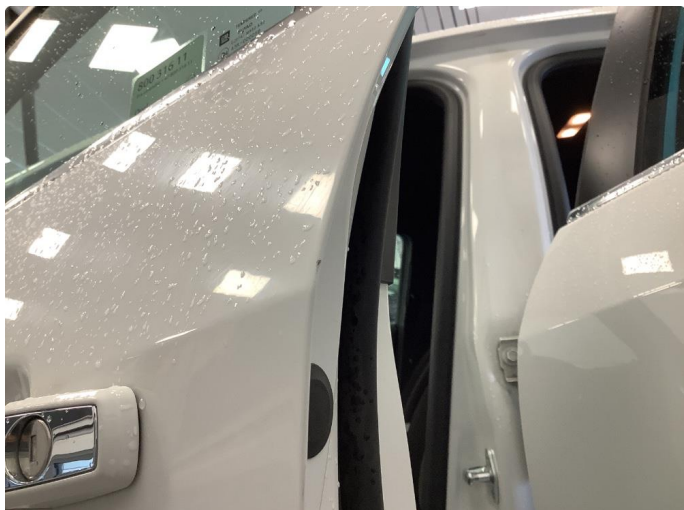
2.1 Små lakkskader

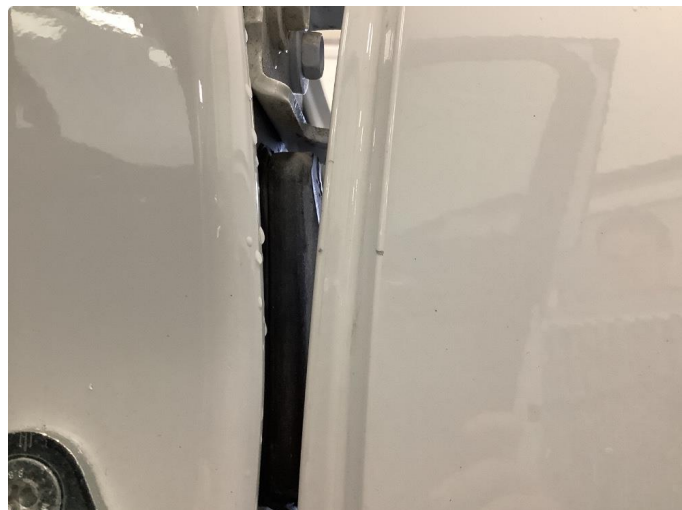
2.2 Noe steinsprut

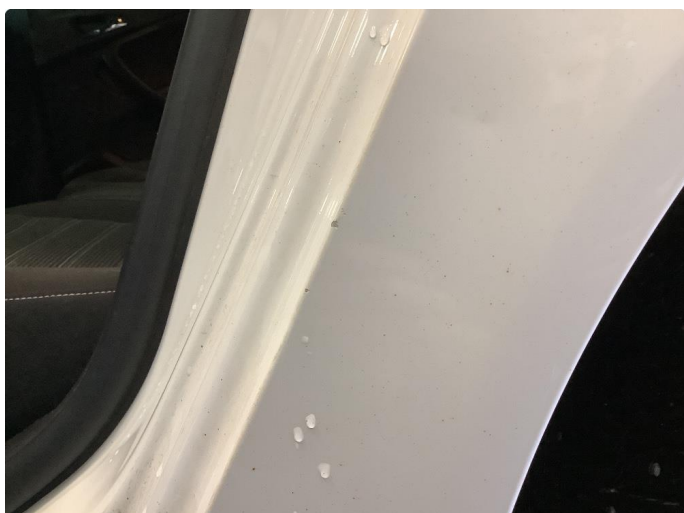
2.3 Liten ripe

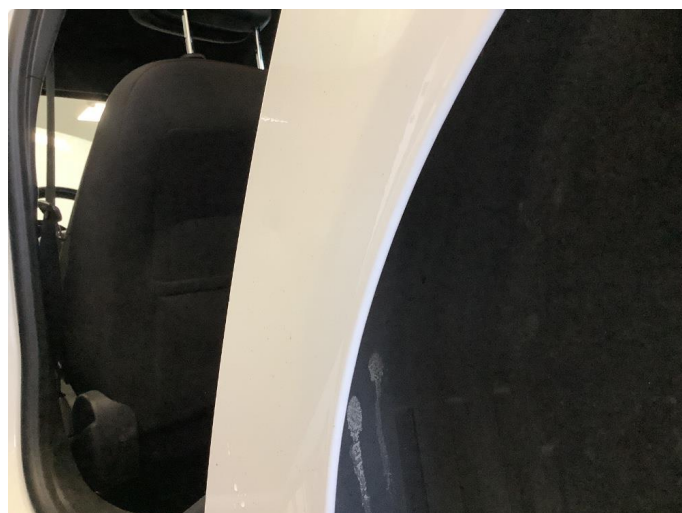
2.4 Liten bulk bakskjerm

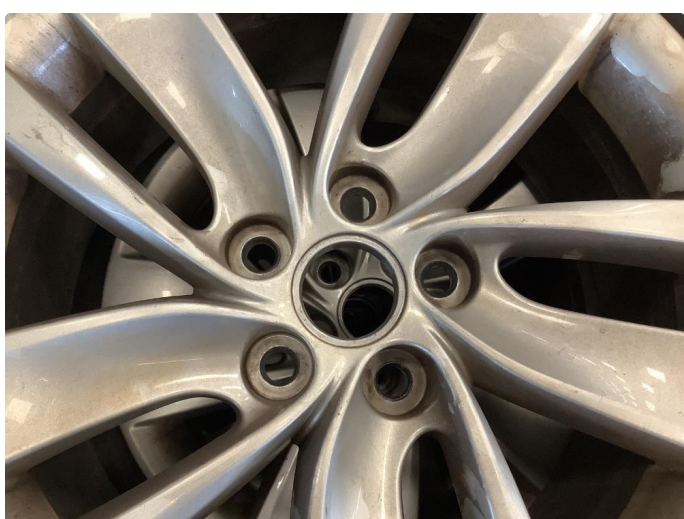
2.5 Navkopp mangler

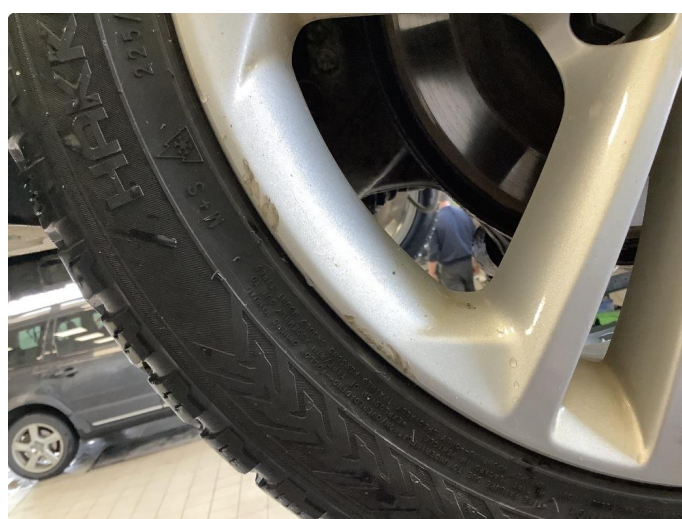
2.6 Kantkjørt felg

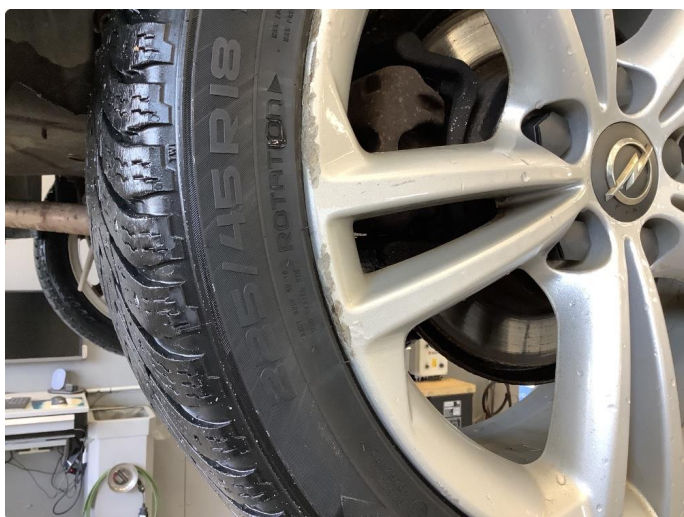
2.6 Kantkjørt felg

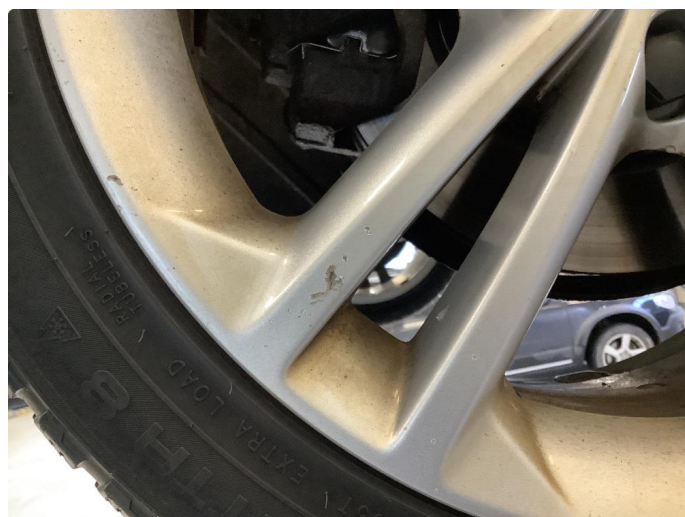
2.6 Kantkjørt felg

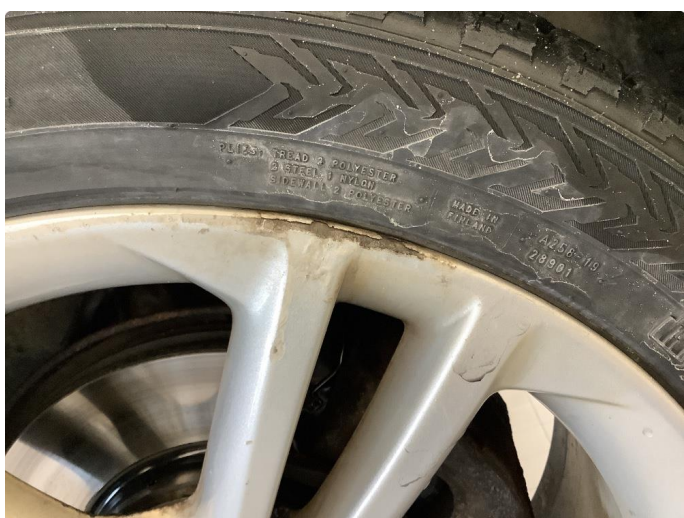
2.6 Kantkjørt felg

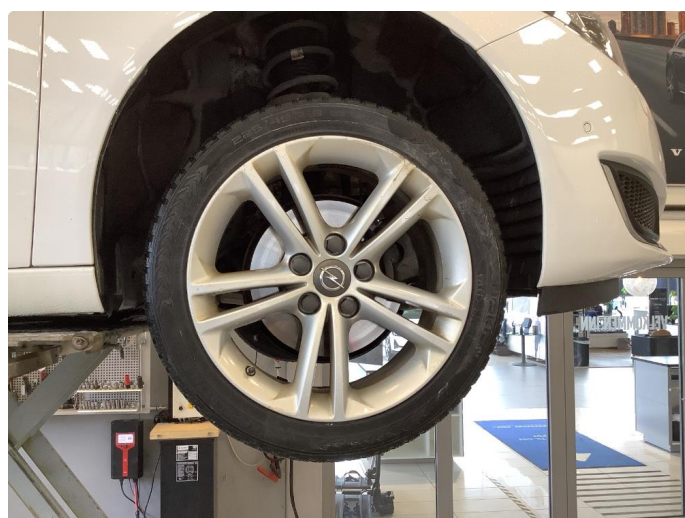
2.6 Kantkjørt felg

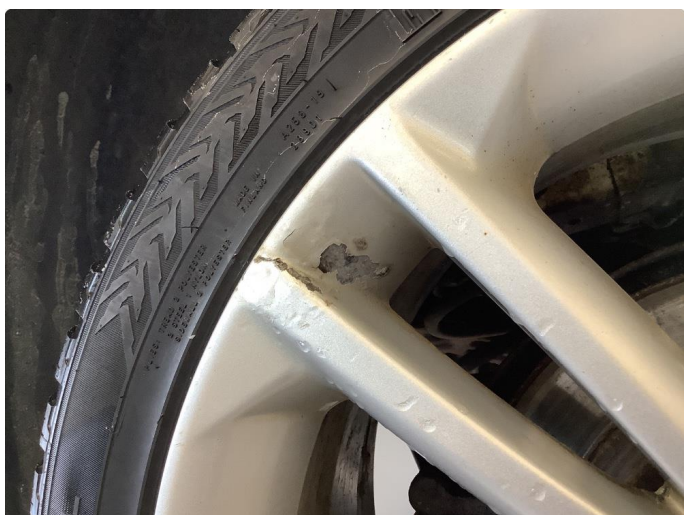
2.7 Oksidering

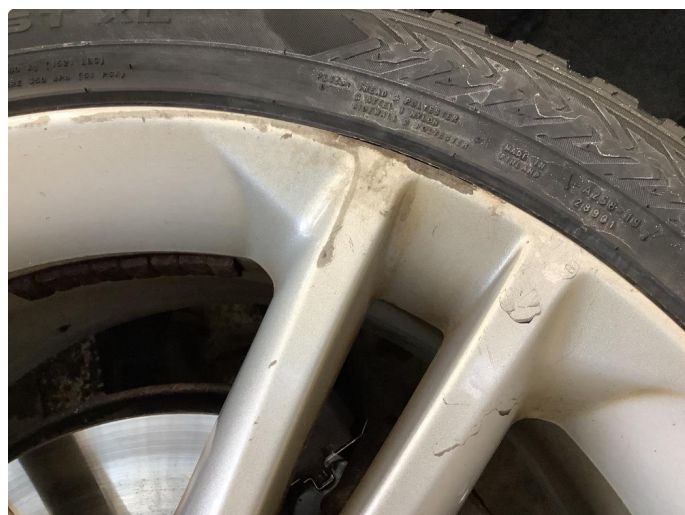
2.7 Oksidering

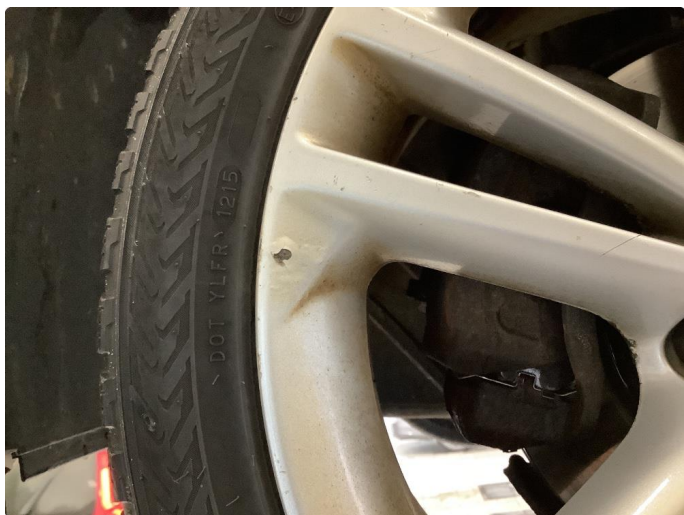
2.7 Oksidering

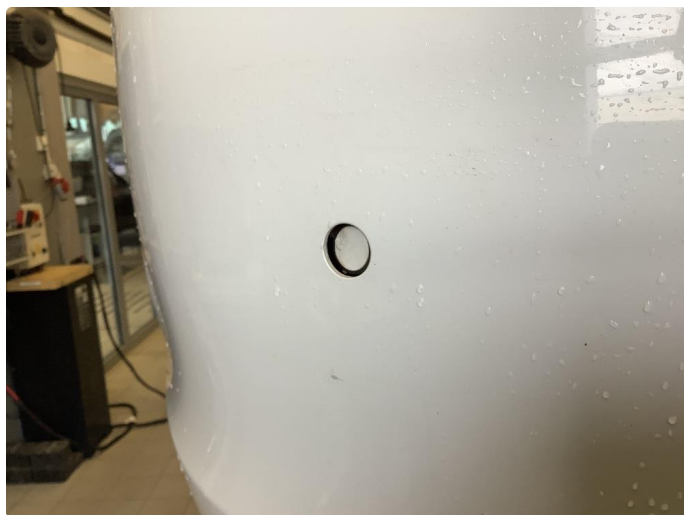
2.9 Løs parksensor

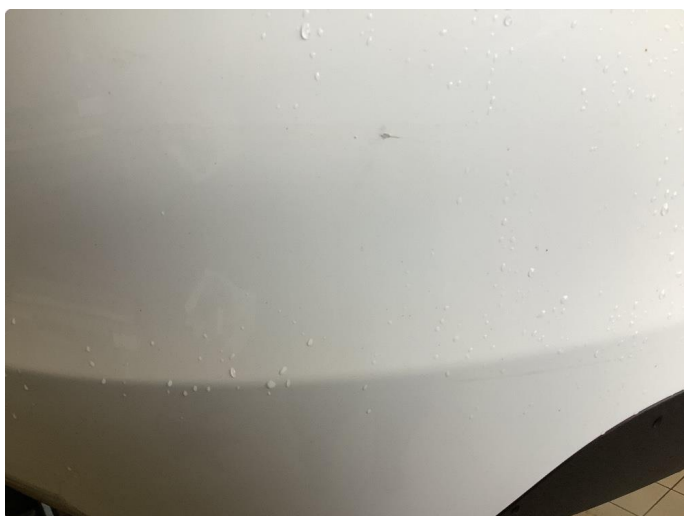
2.10 Liten ripe

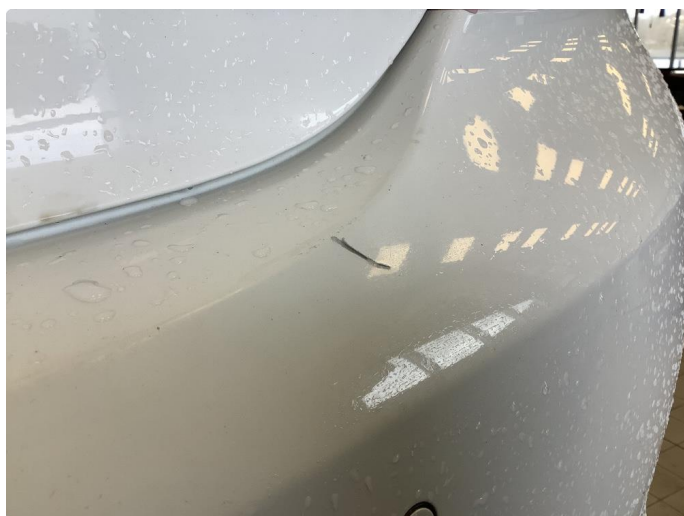
2.11 Ripe på bakfanger

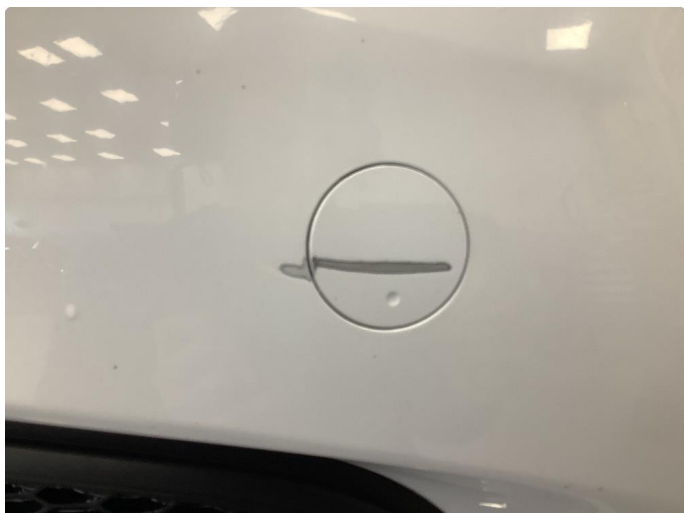
2.12 Ripe over lokk til slepekrok foran

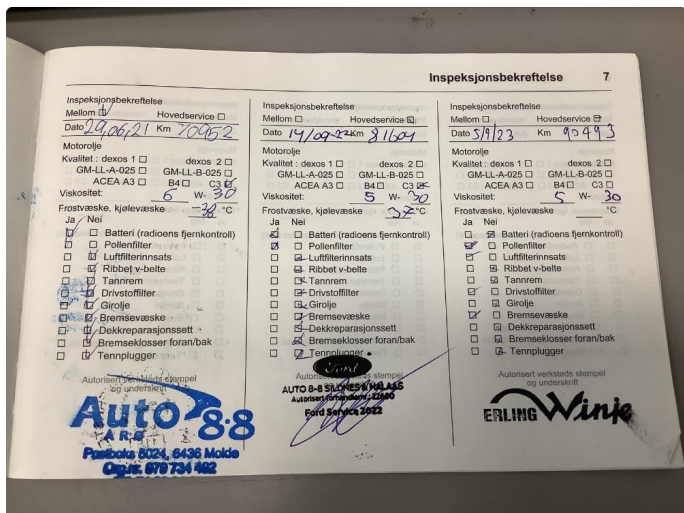
3.1 Service utført

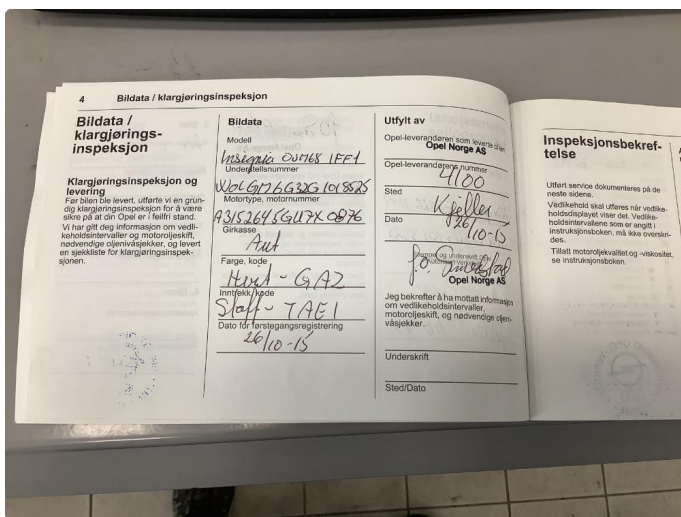
3.1 Service utført

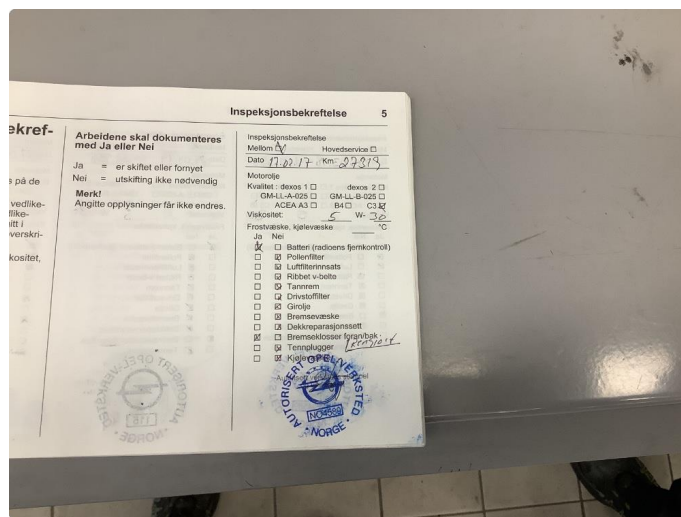
3.1 Service utført

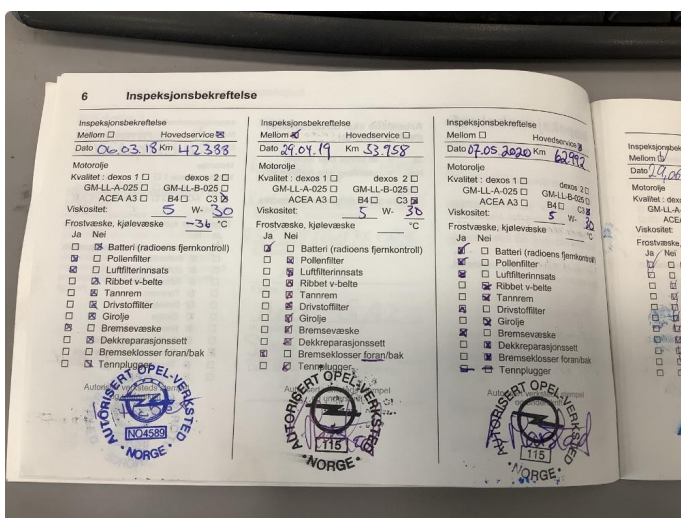
3.1 Service utført
