POLESTAR POLESTAR 2 4WD

TESTDATO: 29.01.2026

ED61522

NBF Tilstandsrapport er utarbeidet av Norges Bilbransjeforbund og Forbrukerrådet.

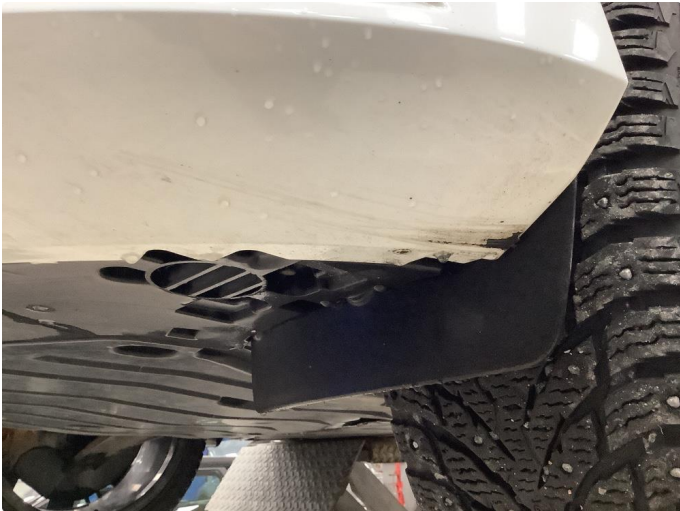
| Punkt | | Beskrivelse | Plassering |
|---|---|---|---|
| 1.1 | Støtfanger | Små riper under støtfanger foran | |

1.1 Små riper under støtfanger foran
