VOLVO C40 2WD

TESTDATO: 18.12.2025

NBF Tilstandsrapport er utarbeidet av Norges Bilbransjeforbund og Forbrukerrådet.

## OPPSUMMERT STATUS PÅ KJØRETØY

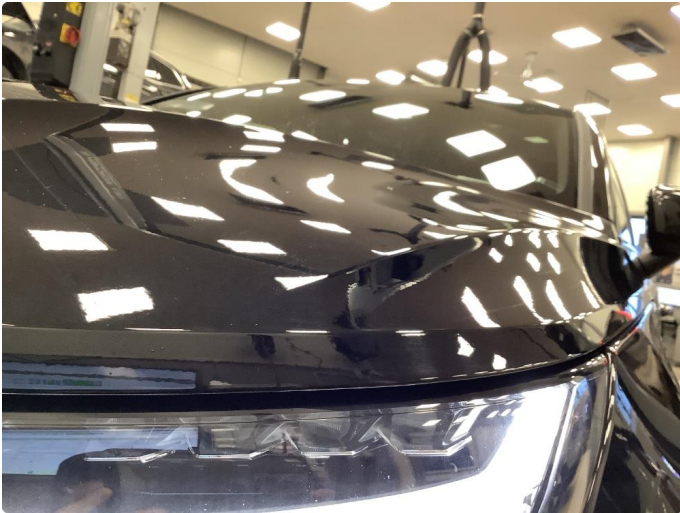
| Punkt | | Beskrivelse | Plassering |
|---|---|---|---|
| 1.1 | Panser | Liten p-bulk | |

1.1 Liten p-bulk

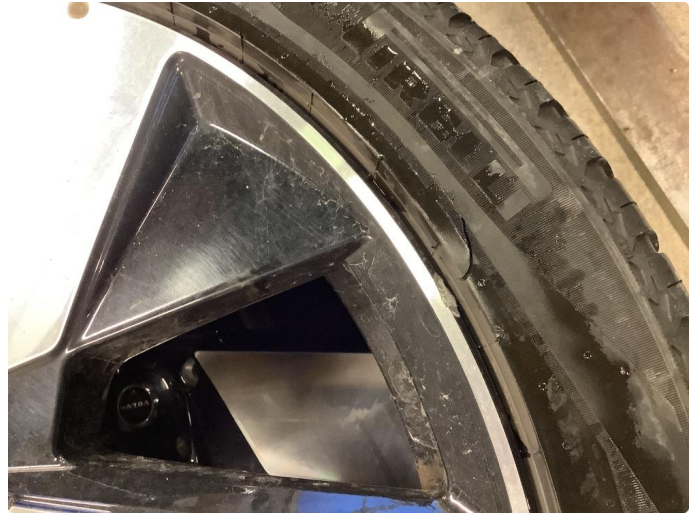
| Punkt | | Beskrivelse | Plassering |
|---|---|---|---|
| 1.2 | Dekk/Felger | Lite bruksmerke på en sommer felg og en liten flenge ytterst i dekk som ikke har betydning | |

1.2 Lite bruksmerke på en sommer felg og en liten flenge ytterst i dekk som ikke har betydning

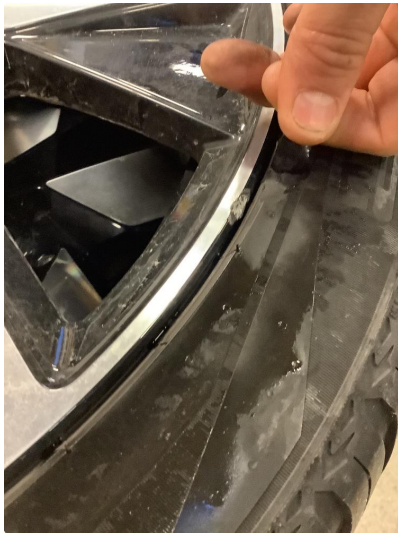
1.2 Lite bruksmerke på en sommer felg og en liten flenge ytterst i dekk som ikke har betydning
