TESTDATO: 28.04.2025

KODE: 1699253

NBF Tilstandsrapport er utarbeidet av Norges Bilbransjeforbund og Forbrukerrådet.

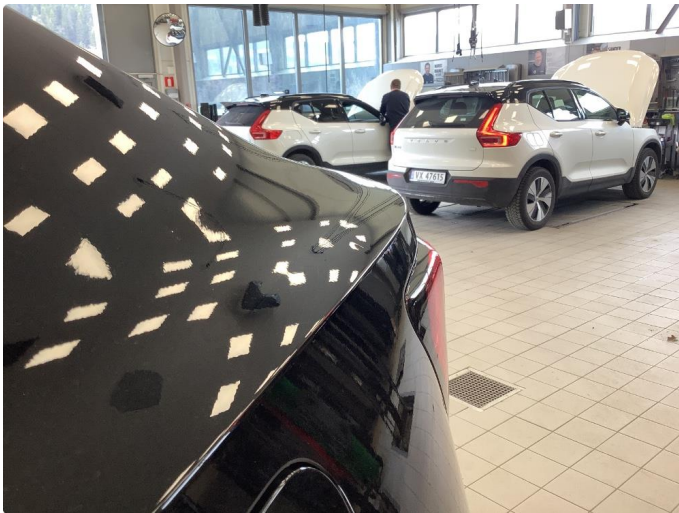
| Punkt | | Beskrivelse | Plassering |
|---|---|---|---|
| 1.1 | Skjermer | Liten p-bulk | |

1.1 Liten p-bulk

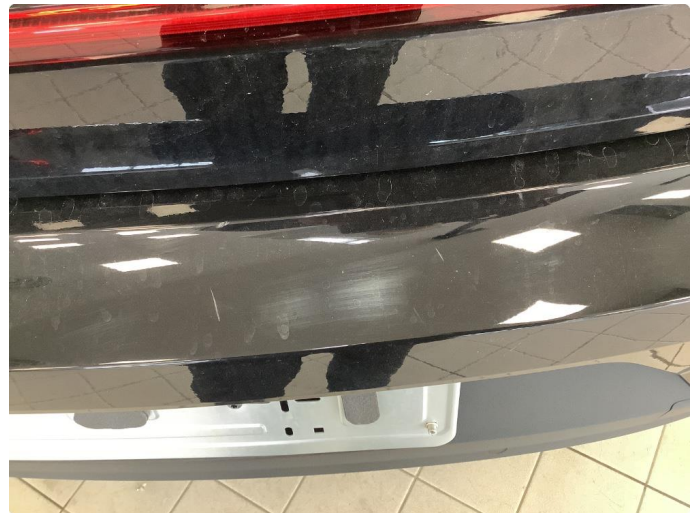
| Punkt | | Beskrivelse | Plassering |
|---|---|---|---|
| 1.2 | Støtfanger | Noen bruksmerker | |

1.2 Noen bruksmerker
