VOLVO XC90 T8 TWIN ENGINE 4WD

TESTDATO: 05.05.2025

VJ17352

CHASSISNR: YV1LFBMUDL1569337

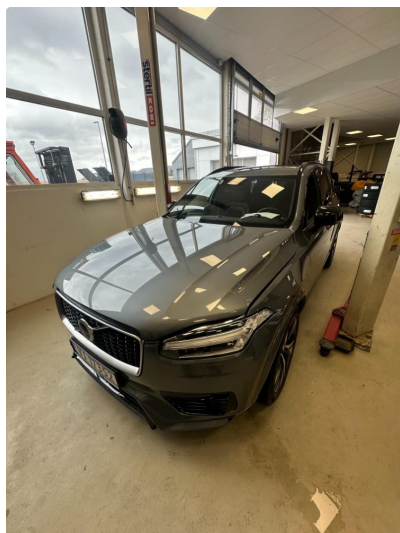
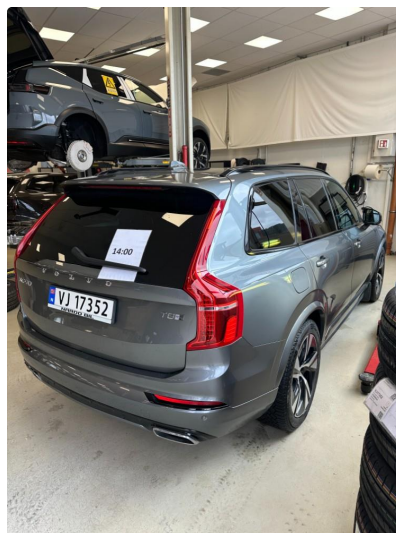
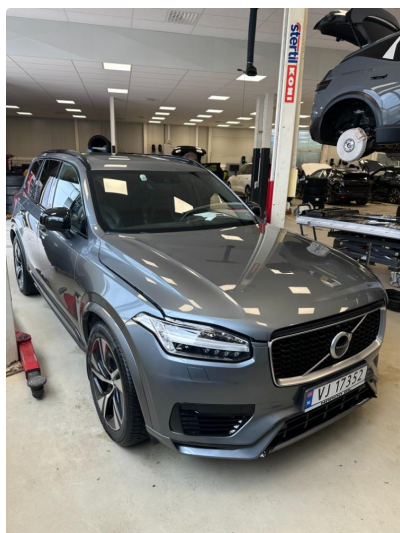
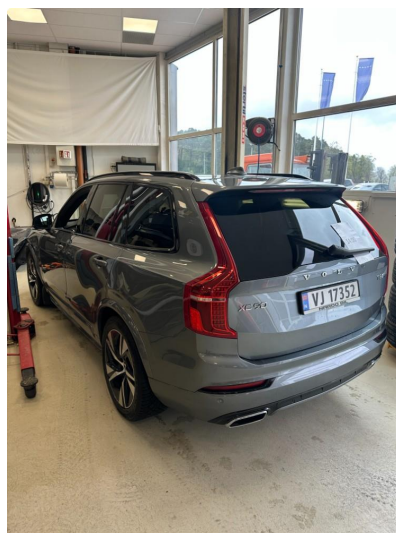
| Punkt | Beskrivelse | Plassering |
|---|---|---|
| 2.1 Lakk | øvrig feil | |

2.1 Øvrige feil

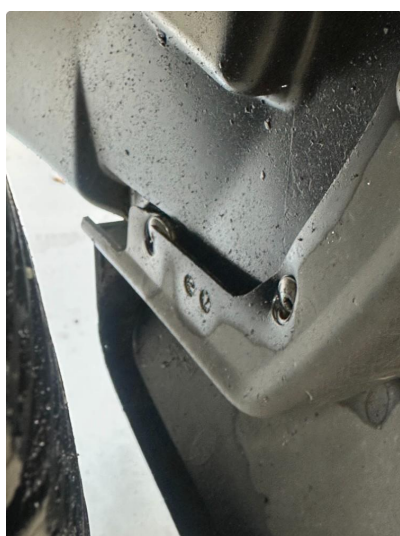
| Punkt | Beskrivelse | Plassering |
|---|---|---|
| 2.2 Skjermer | plastinnerskjerm løs | |

2.2 Plastinnerskjerm løs

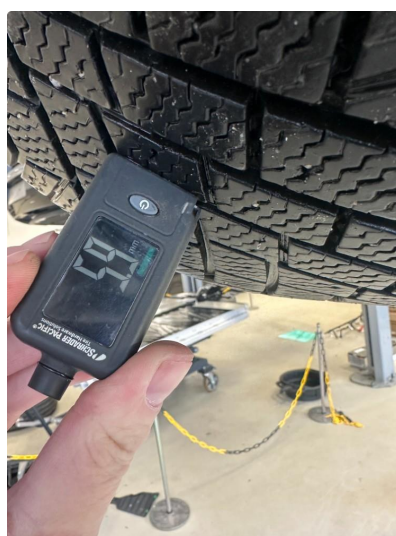
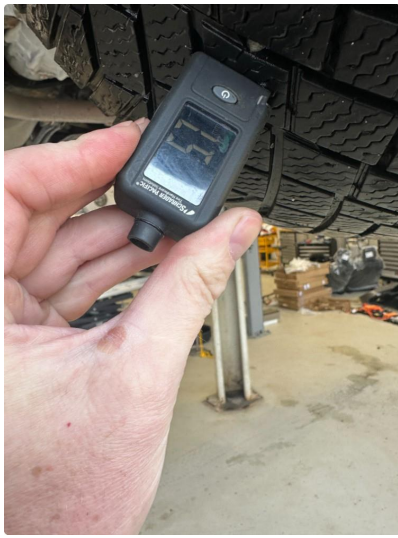
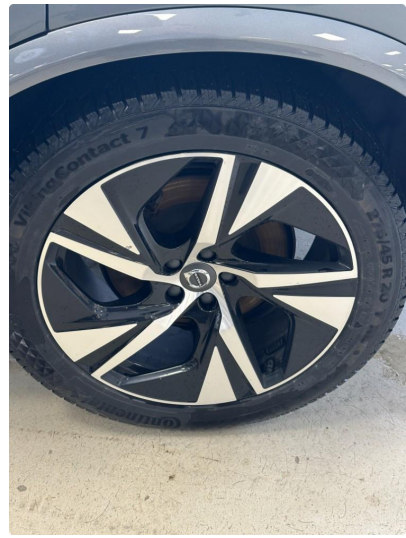
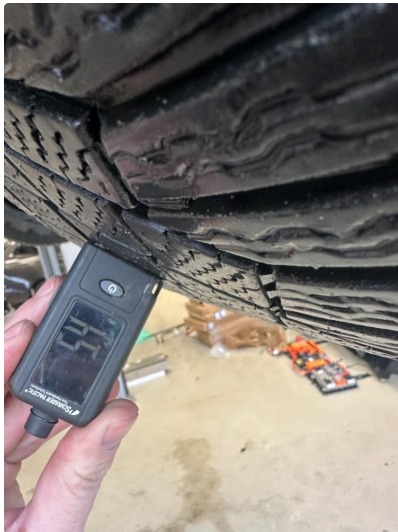
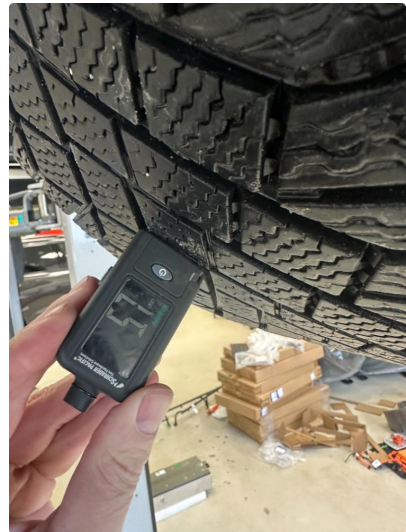
| Punkt | Beskrivelse | Plassering |
|---|---|---|
| 2.4 Dekk/Felger | øvrig feil | |

2.4 Øvrige feil

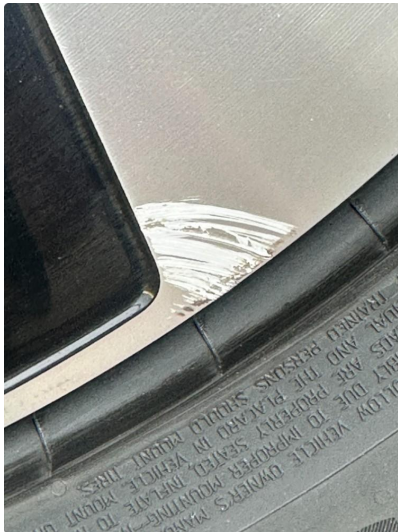
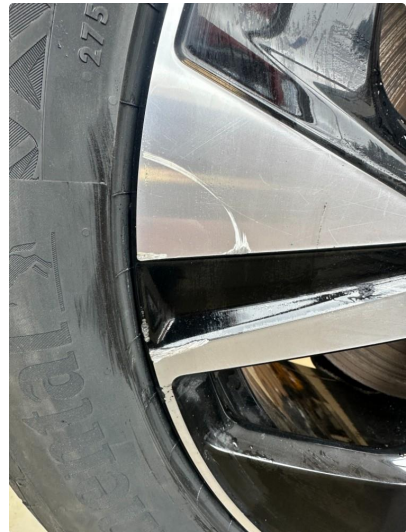
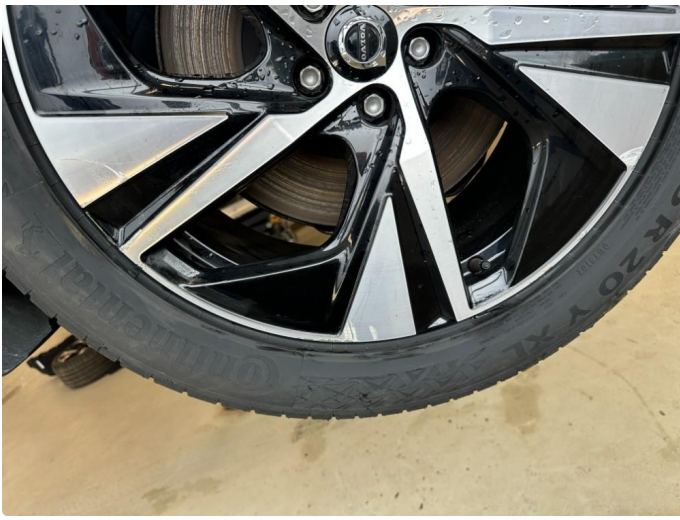
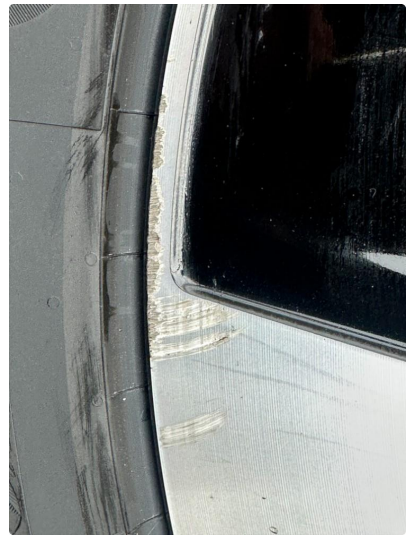
| Punkt | Beskrivelse | Plassering |
|---|---|---|
| 2.5 Dekk/Felger | kantkjørt felg | |

2.5 Kantkjørt felg

| Litt skrubbeskader på en sommerfelg |

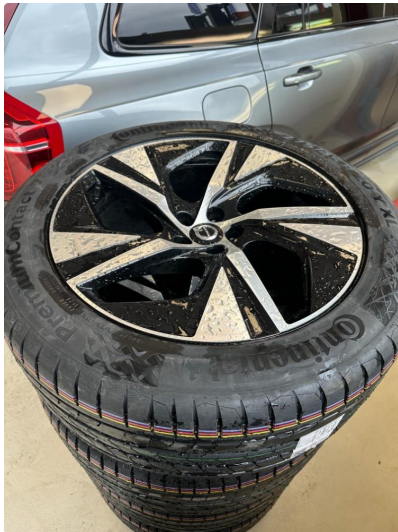
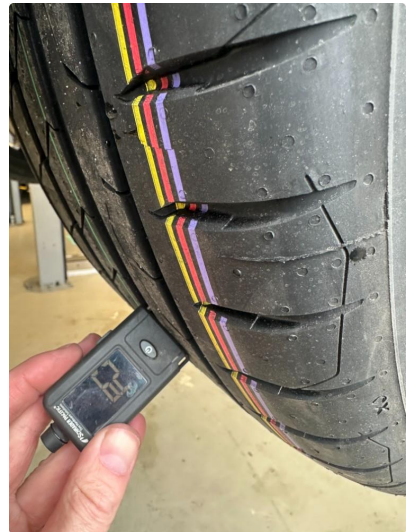
| Punkt | Beskrivelse | Plassering |
|---|---|---|
| 2.6 Dekk/Felger | øvrig feil | |

2.6 Øvrige feil

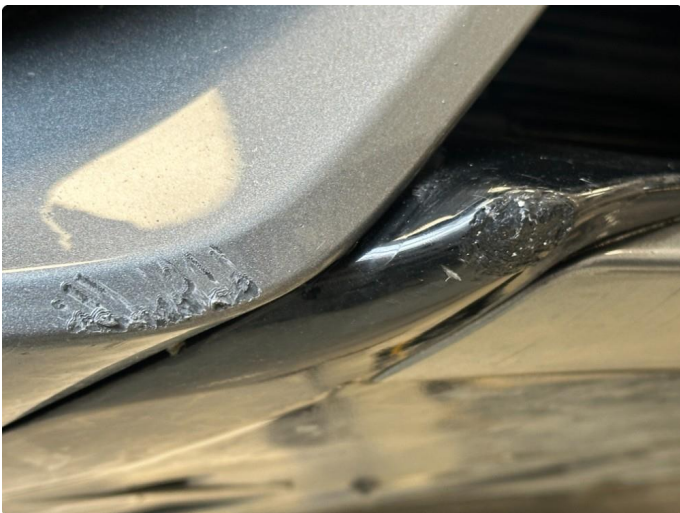
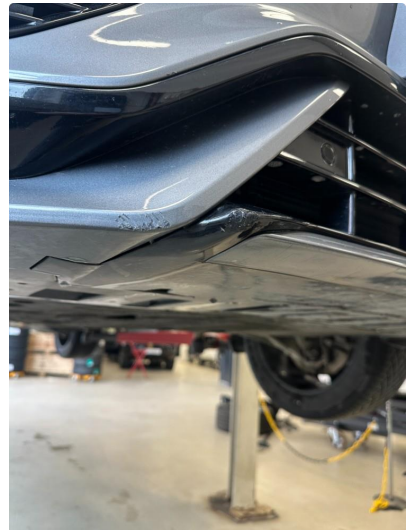
| Punkt | Beskrivelse | Plassering |
|---|---|---|
| 2.7 Støtfanger | skrubbskader underkant | |

2.7 Skrubbskader underkant

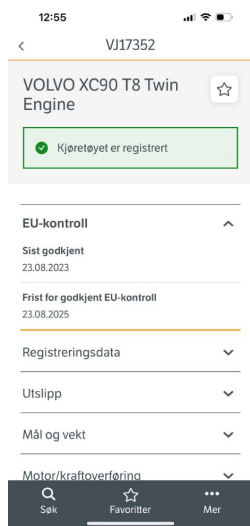
| Punkt | Beskrivelse | Plassering |
|---|---|---|
| 3.1 Service | PKK-kontroll | |

### 3.1 PKK-kontroll

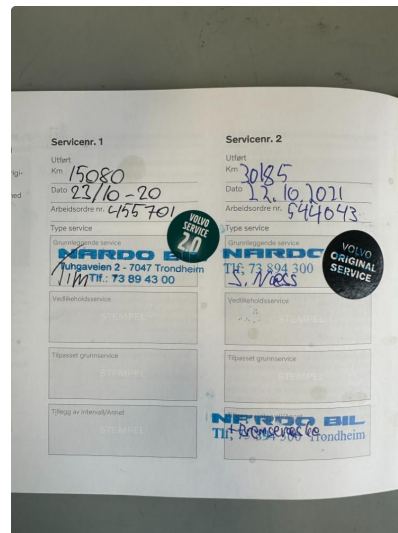
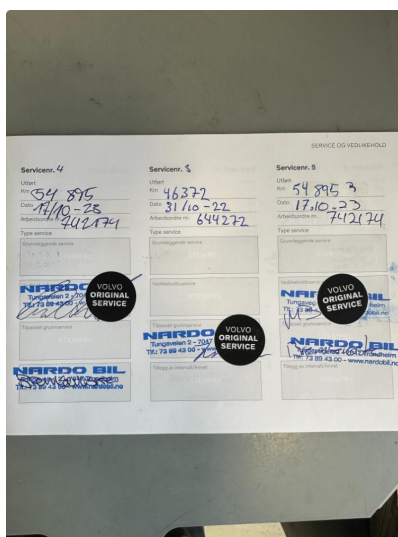
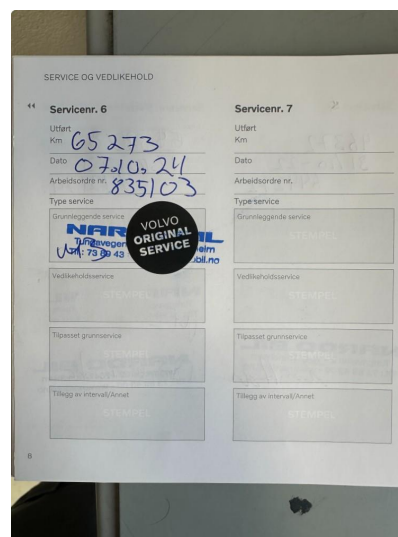
| Punkt | Beskrivelse | Plassering |
|---|---|---|
| 3.2 Service | trenger service | |

### 3.2 Trenger service

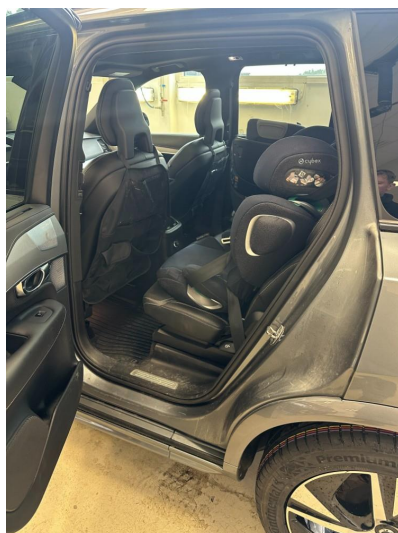
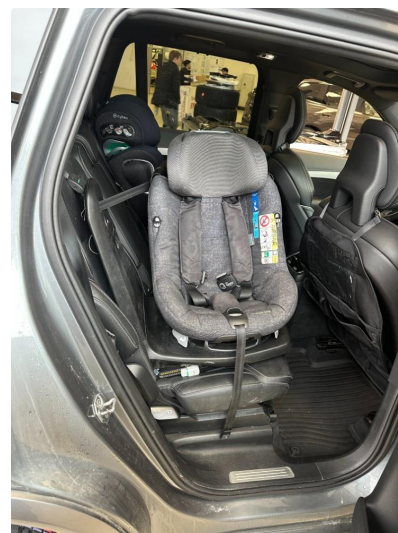
| Punkt | Beskrivelse | Plassering |
|---|---|---|
| 4.1 Seter | øvrig feil | |

### 4.1 Øvrige feil
