VOLVO XC40 4WD

TESTDATO: 21.10.2025

EE96533

NBF Tilstandsrapport er utarbeidet av Norges Bilbransjeforbund og Forbrukerrådet.

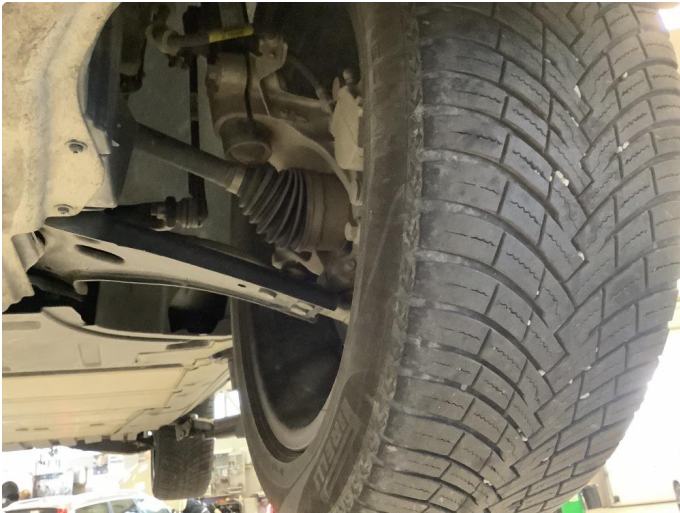
| Punkt | Beskrivelse | Plassering |
|---|---|---|
| 1.1 Dekk/Felger | Litt innsideslitt sommerdekk, men mye dekk igjen og hjulstillingskontroll utført | |

1.1 Litt innsideslitt sommerdekk,men mye dekk igjen og hjulstillingskontroll utført

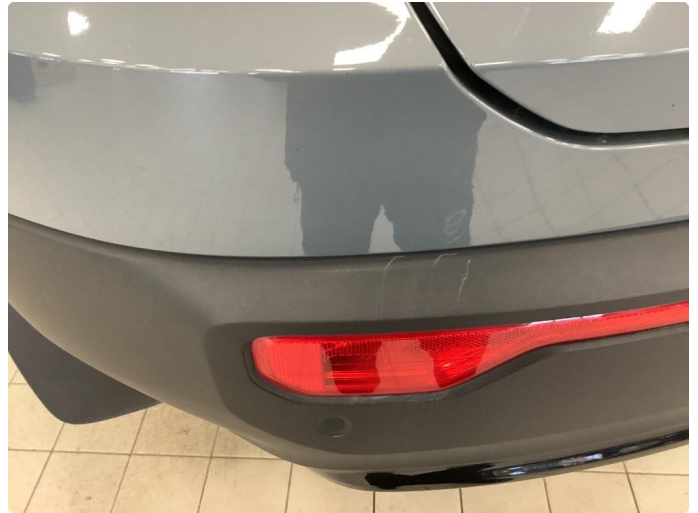
| Punkt | Beskrivelse | Plassering |
|---|---|---|
| 1.2 Støtfanger | Små riper i plast | |

1.2 Små riper i plast

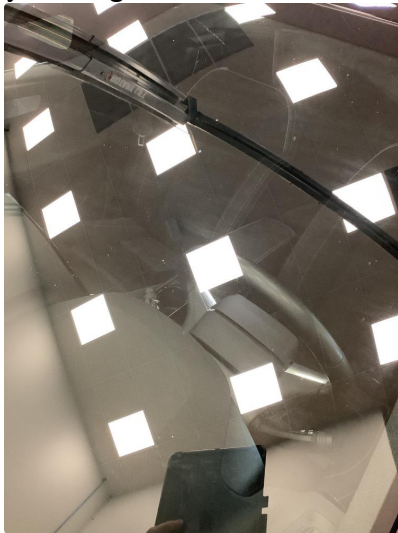
| Punkt | Beskrivelse | Plassering |
|---|---|---|
| 1.3 Frontvindu | Noe bruksslitasje | |

1.3 Noe bruksslitasje
