**VOLVO V40 CROSS COUNTRY 150 HK MANUELL 2WD**
**TESTDATO: 08.08.2025**
**KODE: 1777544**

**XN45285**

NBF Tilstandsrapport er utarbeidet av Norges Bilbransjeforbund og Forbrukerrådet.

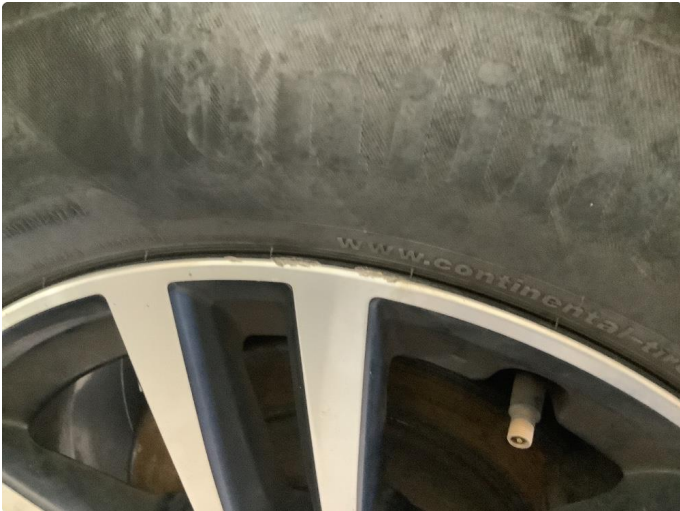
| Punkt | Beskrivelse | Plassering |
|---|---|---|
| 1.1 Dekk/Felger | Små bnruksmerker på felg | |

1.1 Små bnrusmerker på felg

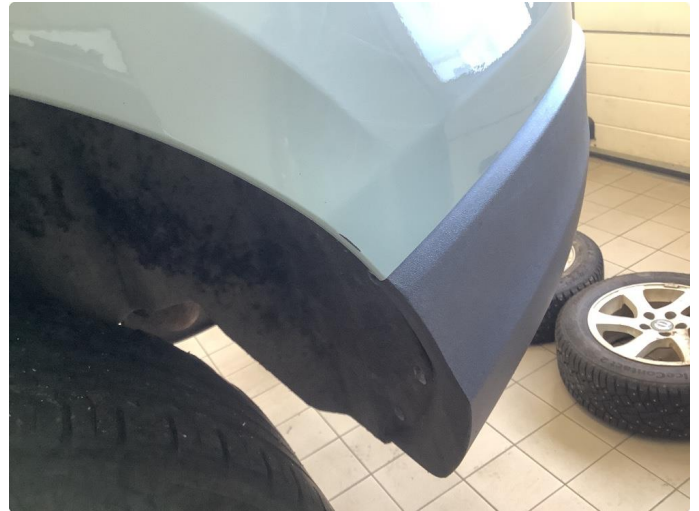
| Punkt | Beskrivelse | Plassering |
|---|---|---|
| 1.2 Støtfanger | Liten ripe | |

1.2 Liten ripe

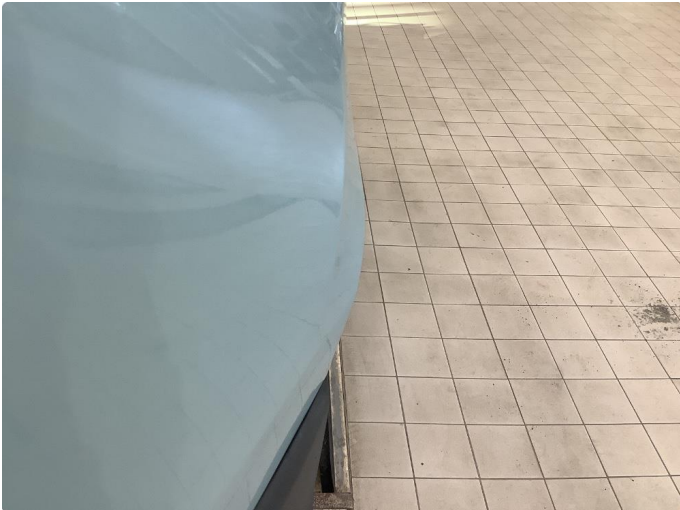
| Punkt | Beskrivelse | Plassering |
|---|---|---|
| 1.3 Støtfanger | Små bruksmerker | |

1.3 Små bruksmerker

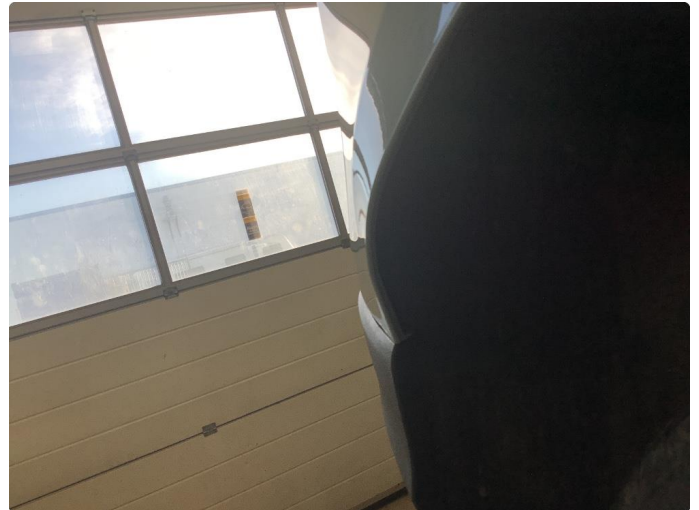
1.3 Små bruksmerker

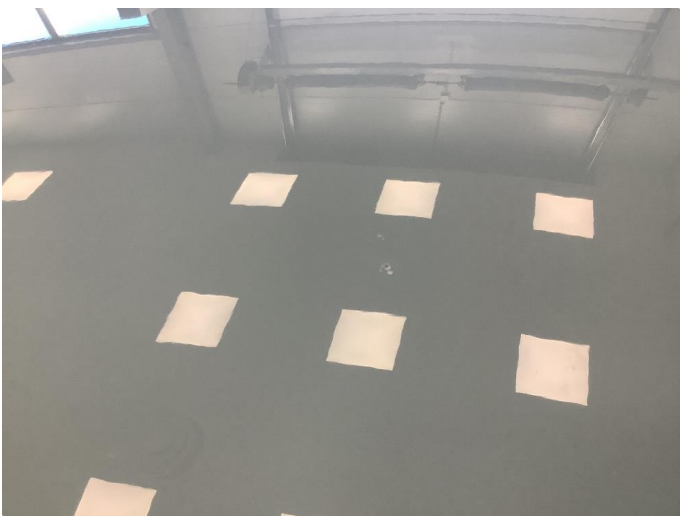
| Punkt | Beskrivelse | Plassering |
|---|---|---|
| 1.4 Tak | Liten steinsprut på tak | |

1.4 Liten steinsprut på tak
