TESTDATO: 02.06.2025

NBF Tilstandsrapport er utarbeidet av Norges Bilbransjeforbund og Forbrukerrådet.

## OPPSUMMERT STATUS PÅ KJØRETØY

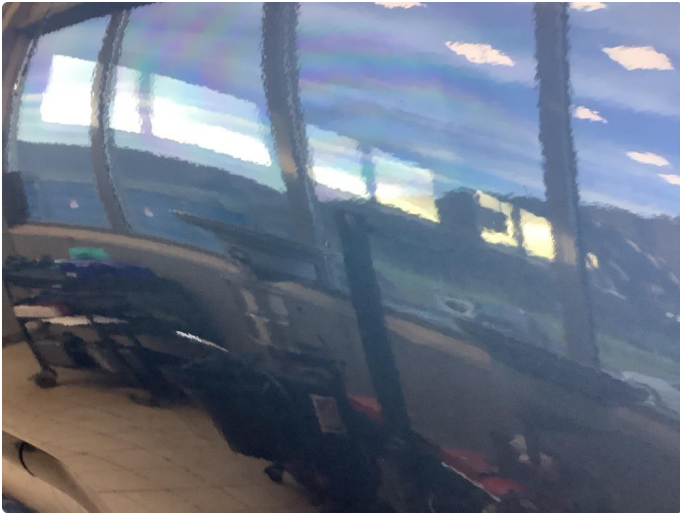
| Punkt | | Beskrivelse | Plassering |
|---|---|---|---|
| 1.1 | Dører | Liten p-bulk | |

1.1 Liten p-bulk

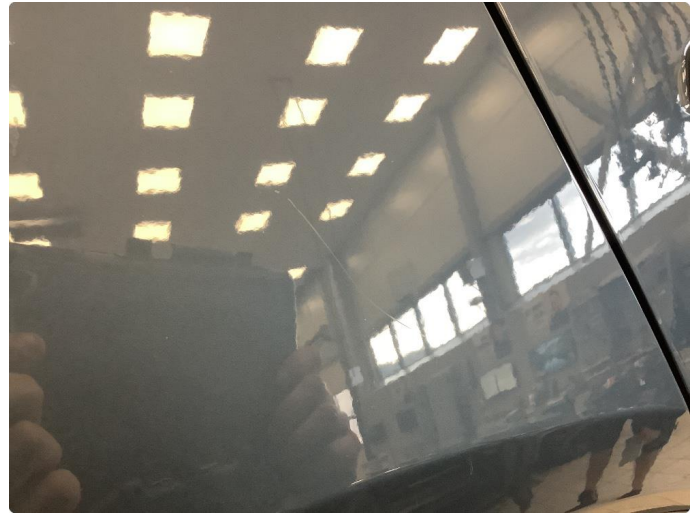
| Punkt | | Beskrivelse | Plassering |
|---|---|---|---|
| 1.2 | Skjermer | Liten ripe | |

1.2 Liten ripe
