VOLVO EX30 4WD

TESTDATO: 22.01.2026

**EJ92616**

NBF Tilstandsrapport er utarbeidet av Norges Bilbransjeforbund og Forbrukerrådet.

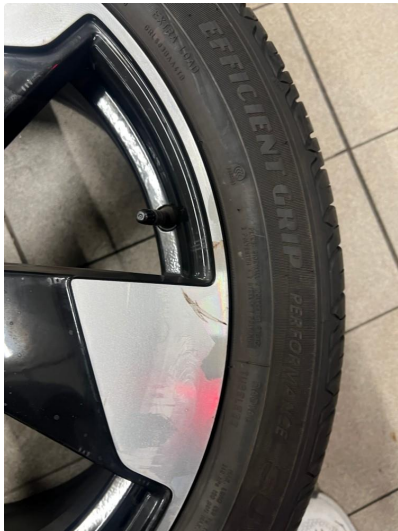
| Punkt | | Beskrivelse | Plassering |
|---|---|---|---|
| 1.1 | Dekk/Felger | kantkjørt felg Diamond Cut | |

1.1 Kantkjørt felg Diamond Cut
