MERCEDES-BENZ EQC 400 4MATIC 4WD

TESTDATO: 18.09.2025

ED85217

NBF Tilstandsrapport er utarbeidet av Norges Bilbransjeforbund og Forbrukerrådet.

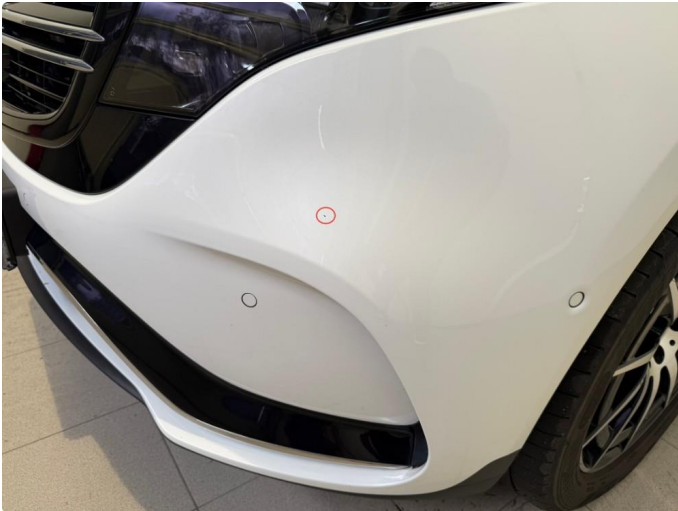
| Punkt | Beskrivelse | Plassering |
|---|---|---|
| 1.1 Lakk | Liten steinsprut på venstre side av frontfanger (se inni rød sirkel) | Foran, venstre side. |

1.1 Liten steinsprut på venstre side av frontfanger (se inni rød sirkel)

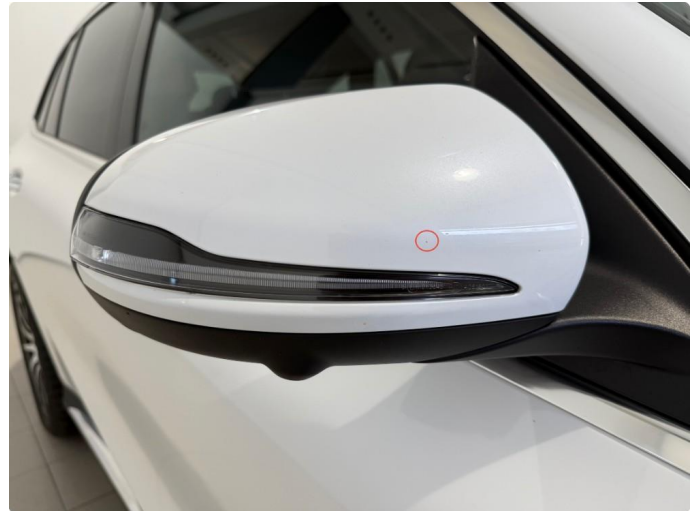
| Punkt | Beskrivelse | Plassering |
|---|---|---|
| 1.2 Lakk | Liten steinsprut på sidespeil passasjerside (se inni rød sirkel) | Passasjerside |

1.2 Liten steinsprut på sidespeil passasjerside (se inni rød sirkel)

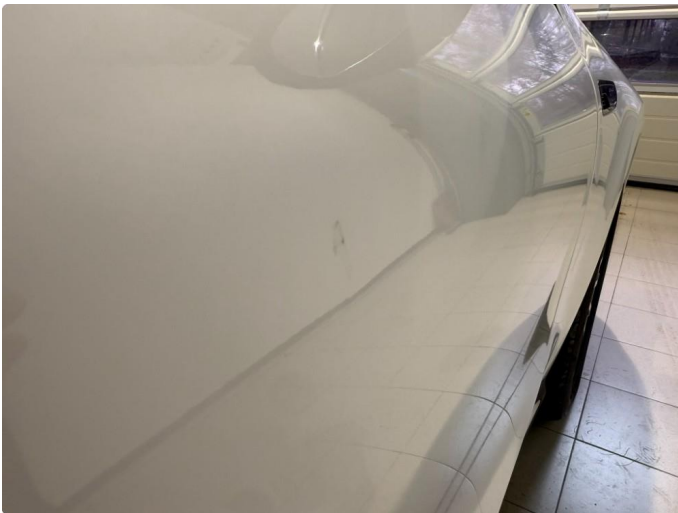
| Punkt | Beskrivelse | Plassering |
|---|---|---|
| 1.3 Dører | Liten bulk i dør på passasjerside, foran. | |

1.3 Liten bulk i dør på passasjerside, foran.

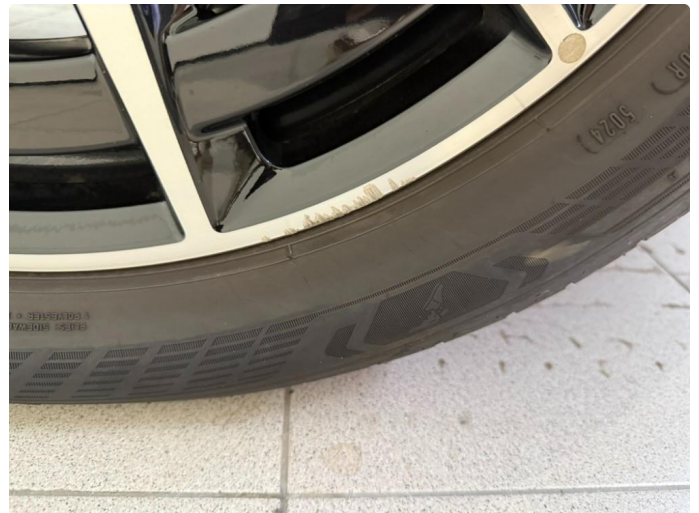
| Punkt | Beskrivelse | Plassering |
|---|---|---|
| 1.4 Dekk/Felger | Litt kantkjørt felg, høyre foran. | Høyre foran |

1.4 Litt kantkjørt felg, høyre foran.

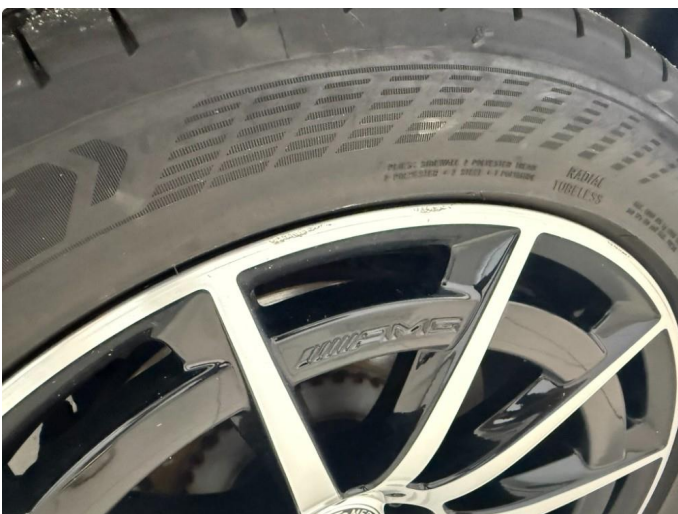
| Punkt | Beskrivelse | Plassering |
|---|---|---|
| 1.5 Dekk/Felger | Litt kantkjørt bakfelg. | |

1.5 Litt kantkjørt bakfelg.

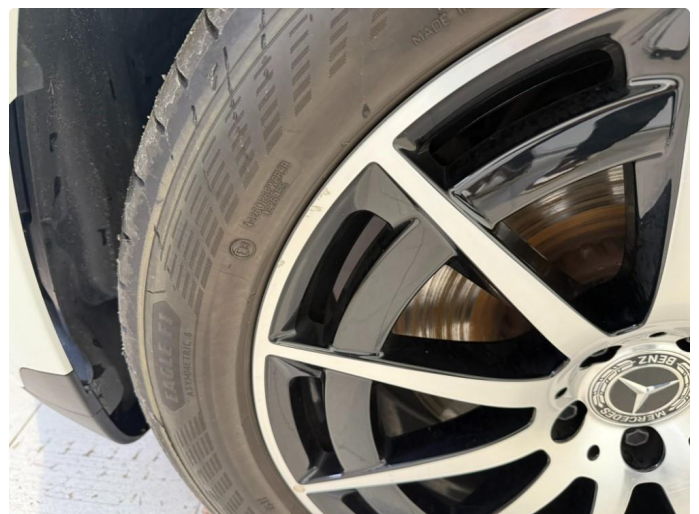
| Punkt | Beskrivelse | Plassering |
|---|---|---|
| 1.6 Dekk/Felger | Litt kantkjørt felg, venstre side foran. | |

1.6 Litt kantkjørt felg, venstre side foran.

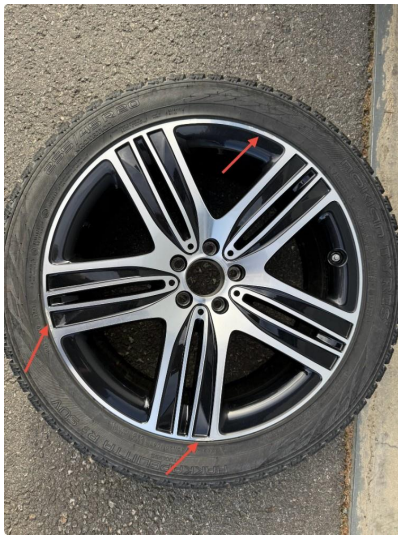
| Punkt | Beskrivelse | Plassering |
|---|---|---|
| 1.7 Dekk/Felger | Ene vinterhjulet er litt kantkjørt (se piler på bildet) | |

1.7 Ene vinterhjulet er litt kantkjørt (se piler på bildet)

| -Normal bruksslitasje<br>-1 av 4 vinterhjul har en liten skramme, utenom et av hjulene som det er vedlagt bilde av i rapporten. |

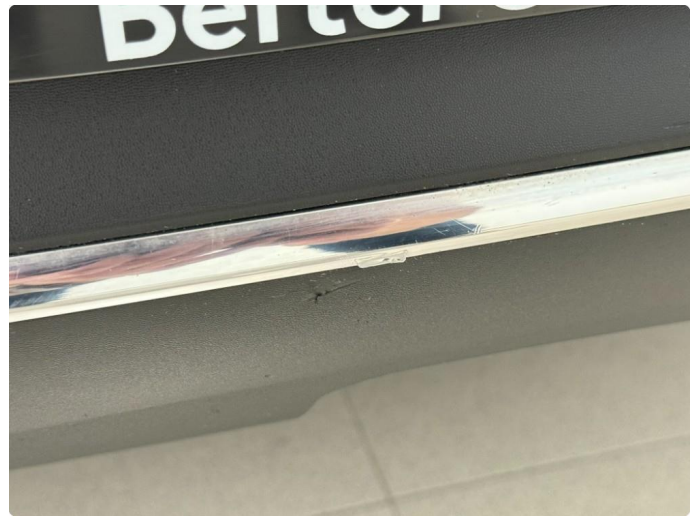
| Punkt | Beskrivelse | Plassering |
|---|---|---|
| 1.8 Støtfanger | Liten skramme i kromlist og under denne, bak. | |

1.8 Liten skramme i kromlist og under denne, bak.

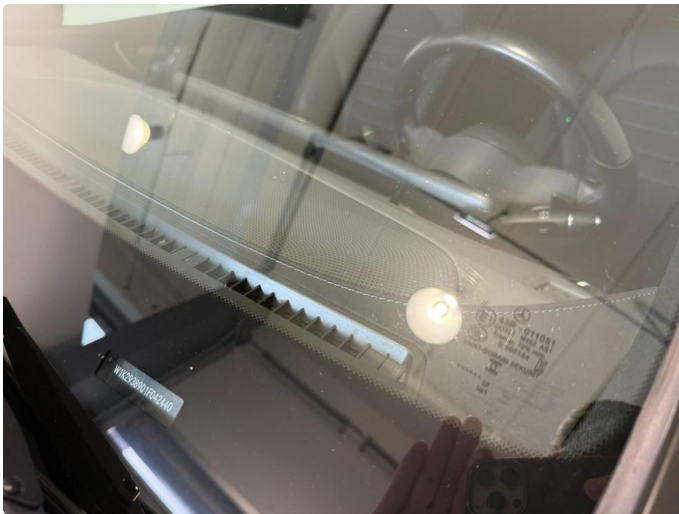
| Punkt | Beskrivelse | Plassering |
|---|---|---|
| 1.9 Frontvindu | Små steinsprutskader/slitt frontrute (ruteskift ikke nødvendig) | |

1.9 Små steinsprutskader/slitt frontrute (ruteskift ikke nødvendig)

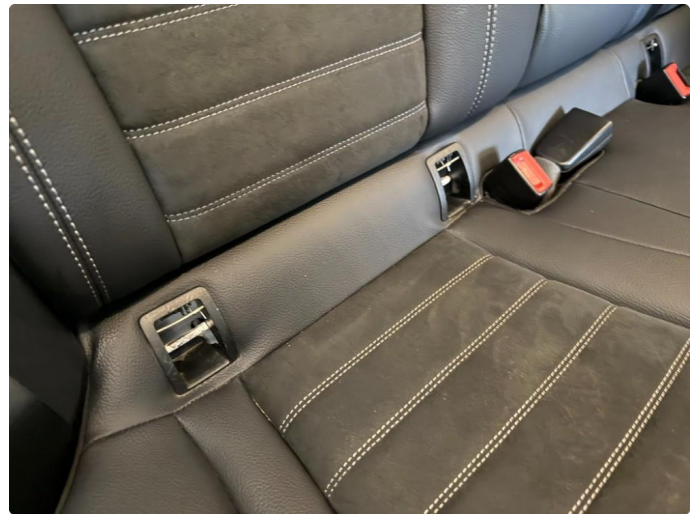
| Punkt | Beskrivelse | Plassering |
|---|---|---|
| 2.1 Seter | Mangler ISOFIX-deksler, begge sider bak. | |

2.1 Mangler ISOFIX-deksler, begge sider bak.
