KIA NIRO 2WD
TESTDATO: 28.03.2025
KODE: 1677820

NF92172	69 881 KM	17.12.2018 Førstegang registrert	Bensin hybrid - Ladbar hybrid
----------------	------------------	--	---

NBF Tilstandsrapport er utarbeidet av Norges Bilbransjeforbund og Forbrukerrådet.

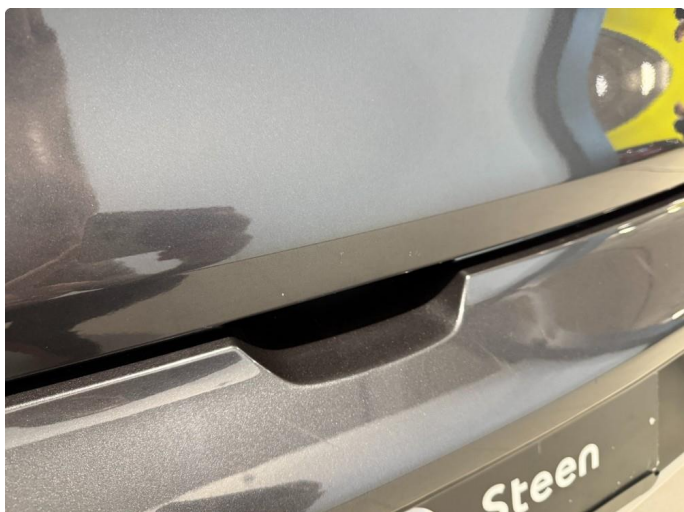
1.1 Noen småriper ved håndtak til bakluke

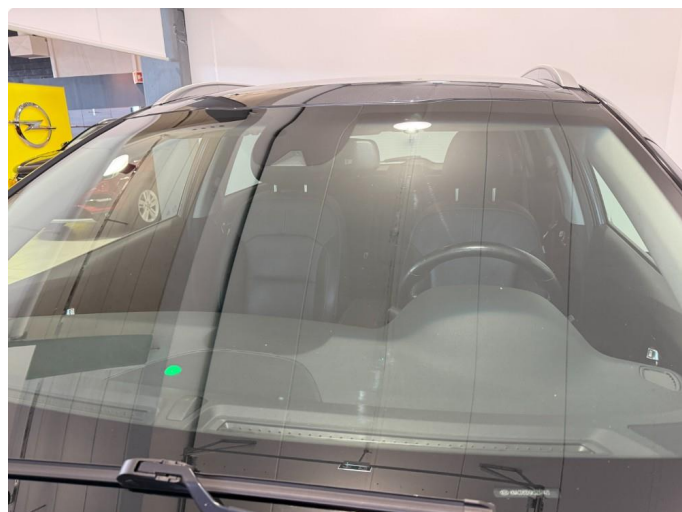
1.2 Noen få små steinsprut på frontrute.

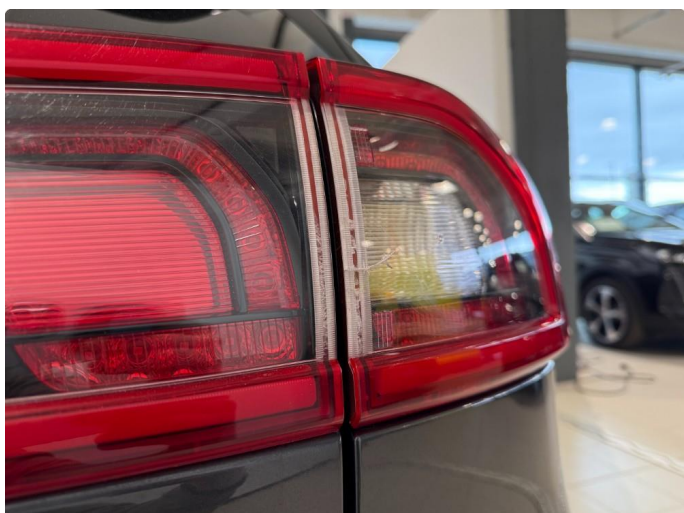
2.1 Liten sprekk og krakelering i begge baklykter

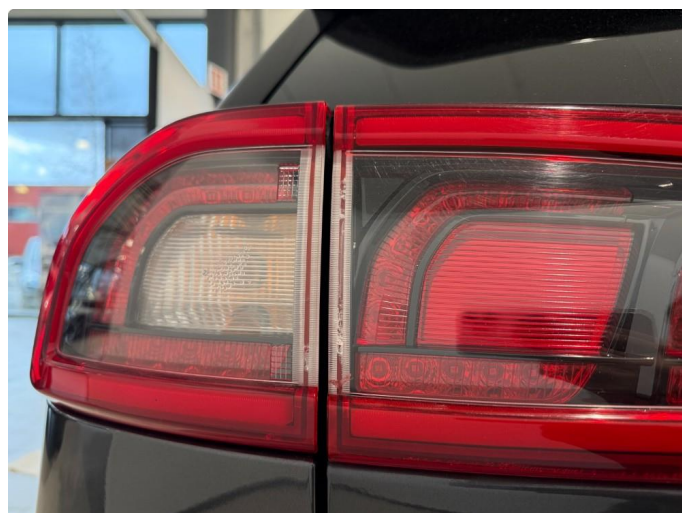
2.1 Liten sprekk og krakelering i begge baklykter
