**MERCEDES-BENZ GLC 300 DE 4MATIC 4WD**
**TESTDATO: 25.09.2025**
**KODE: 1810914**

**HT26498**

**Diesel hybrid -  
Ladbar hybrid**
**CHASSISNR:** W1NKM0KB9PF014328

NBF Tilstandsrapport er utarbeidet av Norges Bilbransjeforbund og Forbrukerrådet.

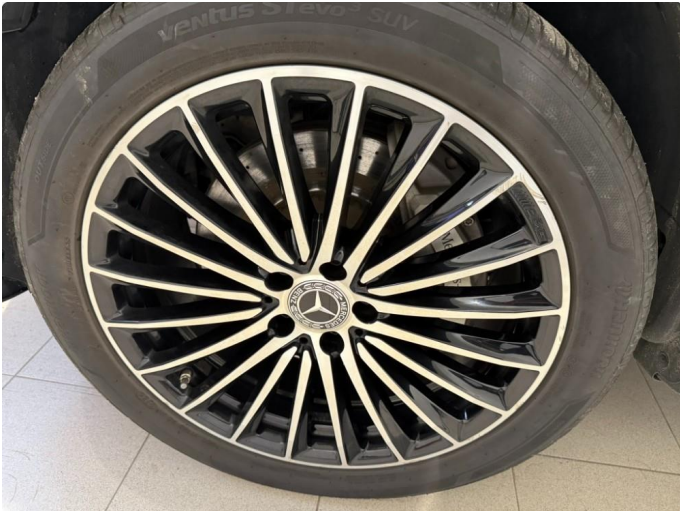
| Punkt | | Beskrivelse | Plassering |
|---|---|---|---|
| 1.1 | Dekk/Felger | Noe kantkjørt sommerfelg | Venstre foran. |

1.1 Noe kantkjørt sommerfelg

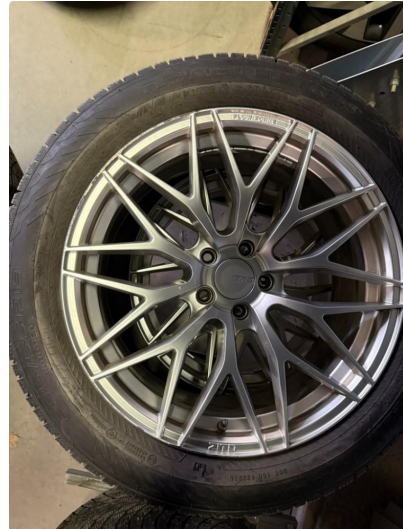
| Punkt | | Beskrivelse | Plassering |
|---|---|---|---|
| 1.2 | Dekk/Felger | Et av vinterhjulene er noe kantkjørt. | |

1.2 Et av vinterhjulene er noe kantkjørt.

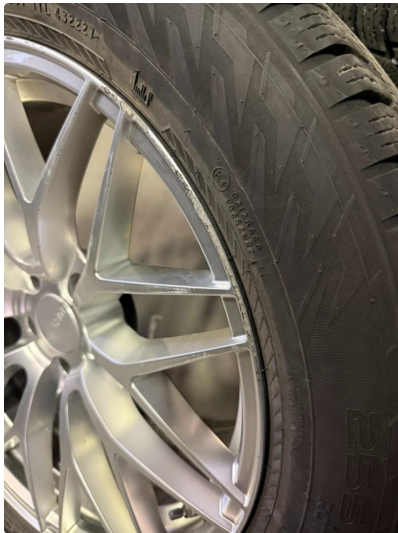
| Punkt | | Beskrivelse | Plassering |
|---|---|---|---|
| 1.3 | Dekk/Felger | Et annet vinterhjul er også litt kantkjørt. | |

1.3 Et annet vinterhjul er også litt kantkjørt.

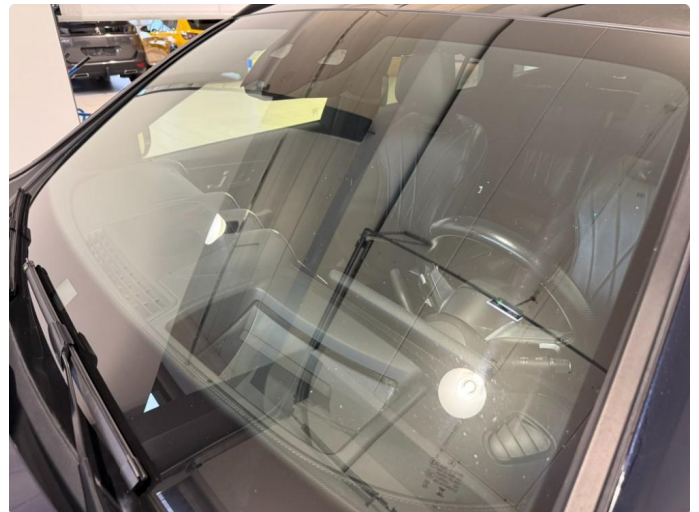
| Punkt | | Beskrivelse | Plassering |
|---|---|---|---|
| 1.4 | Frontvindu | Noe slitt frontrute av steinsprut, men ingen større steinsprut eller sprekker. | |

1.4 Noe slitt frontrute av steinsprut, men ingen større steinsprut eller sprekker.
