**PEUGEOT 5008 131 HK AUTOMAT 2WD**
**TESTDATO: 18.09.2025**
**KODE: 1813878**

**DR78756**

NBF Tilstandsrapport er utarbeidet av Norges Bilbransjeforbund og Forbrukerrådet.

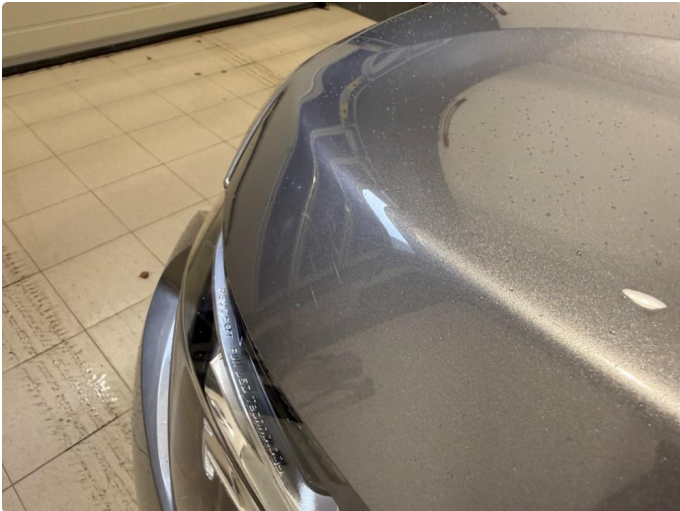
| Punkt | Beskrivelse | Plassering |
|---|---|---|
| 1.1 Panser | Riper på panser | |

1.1 Riper på panser

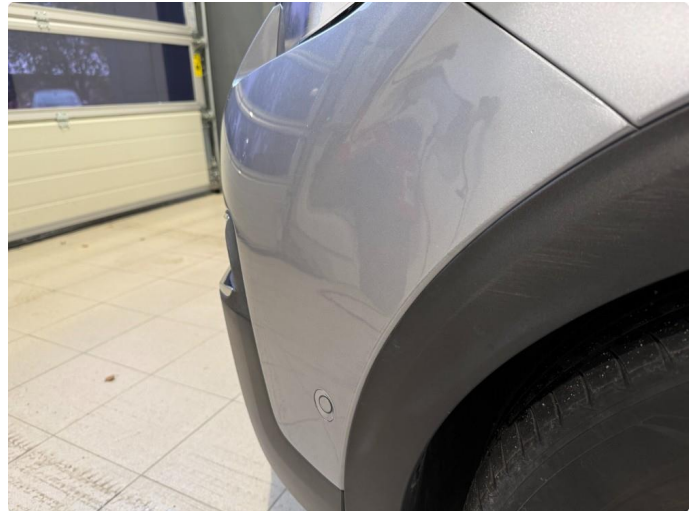
| Punkt | Beskrivelse | Plassering |
|---|---|---|
| 1.2 Skjermer | Riper på frontfanger førerside | |

1.2 Riper på frontfanger førerside

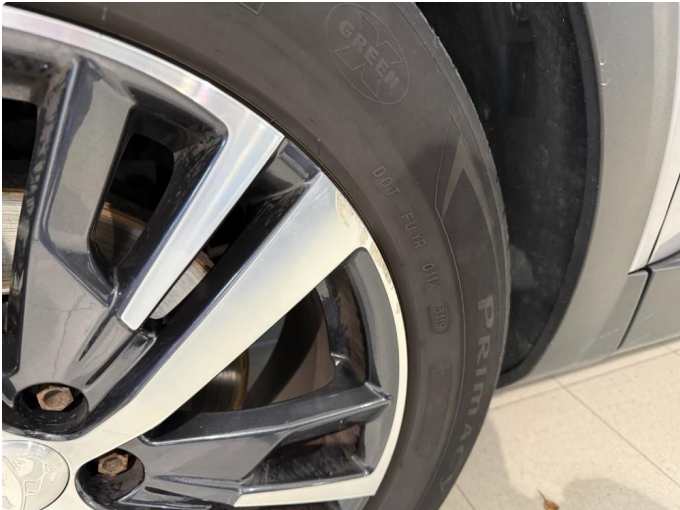
| Punkt | Beskrivelse | Plassering |
|---|---|---|
| 1.3 Dekk/Felger | Kantkjørt sommerfelg | |

1.3 Kantkjørt sommerfelg

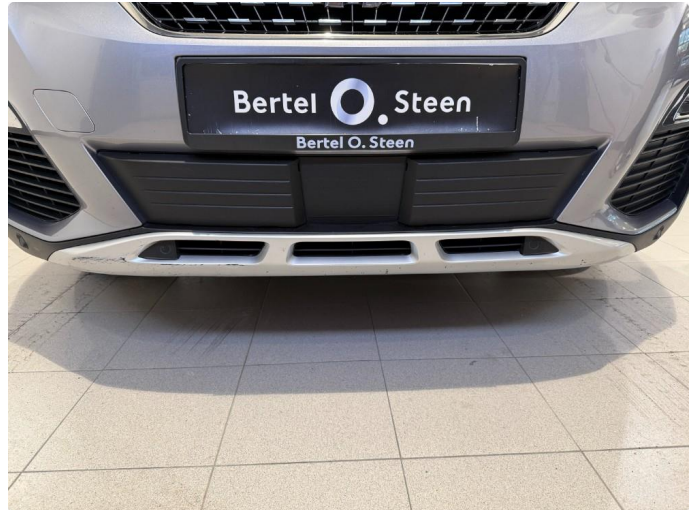
| Punkt | Beskrivelse | Plassering |
|---|---|---|
| 1.4 Støtfanger | Div småriper på nederste list | |

1.4 Div småriper på nederste list

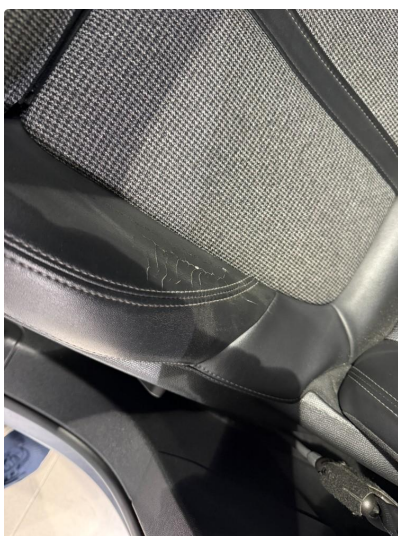
| Punkt | Beskrivelse | Plassering |
|---|---|---|
| 2.1 Seter | Slitasje på førersete | |

2.1 Slitasje på førersete

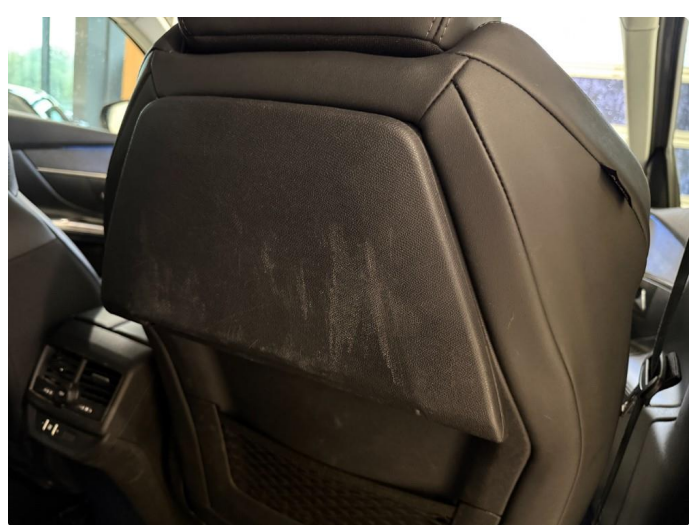
| Punkt | Beskrivelse | Plassering |
|---|---|---|
| 2.2 Deksel | Slitasje på "flybrett" | |

2.2 Slitasje på "flybrett"
