FORD KUGA 163 HK AUTOMAT 4WD
TESTDATO: 18.10.2024
KODE: 1555874

SV50303	105 800 KM	28.04.2014 Førstegang registrert	Diesel
----------------	-------------------	--	---------------

NBF Tilstandsrapport er utarbeidet av Norges Bilbransjeforbund og Forbrukerrådet.

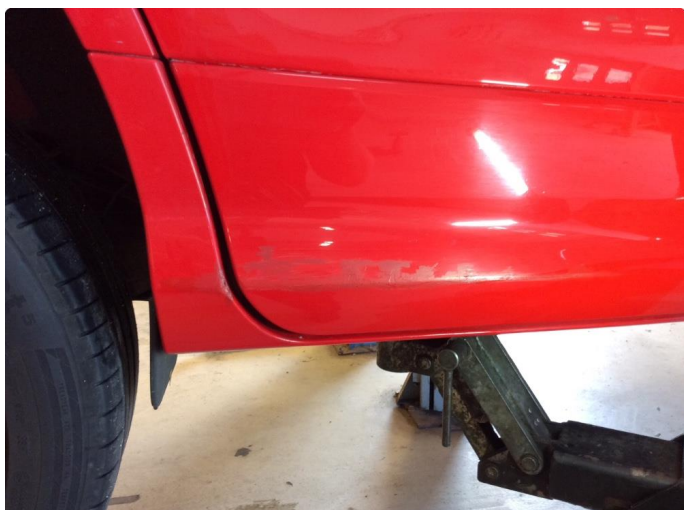
1.1 Ufagmessig utført arbeid

Skade Høyre bakdør, penslet over
 bulk høyre fordør
 Støtfanger bak har noen riper
 en varmetråd i frontruten fungerer ikke
 finnes olje oppe på girkasse (svetting)
 olje svetting diff bak

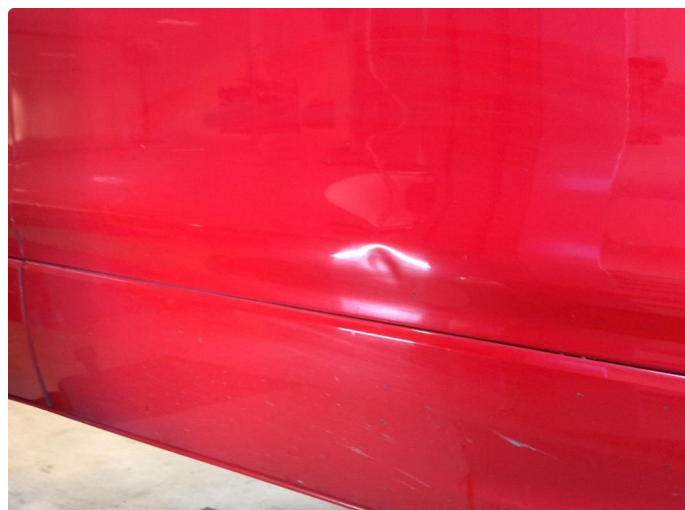
1.2 Bulk

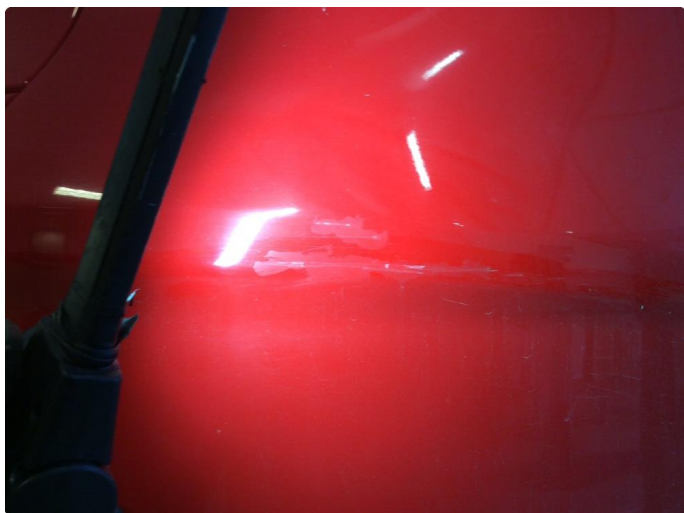
1.5 Ufagmessig utført arbeid

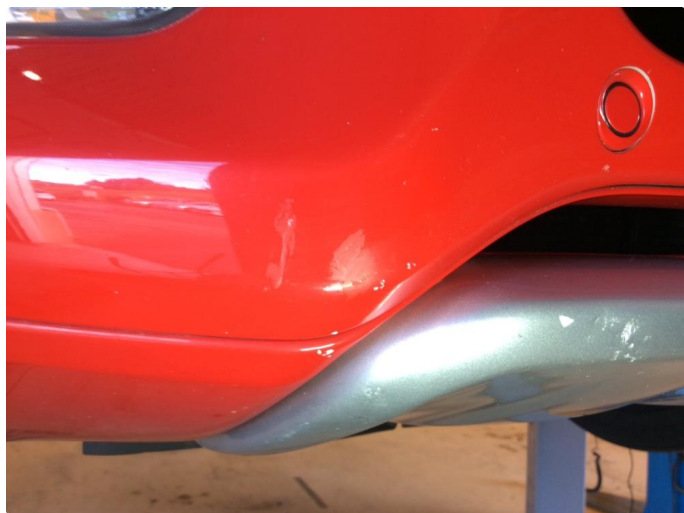
1.6 Ripe(r)

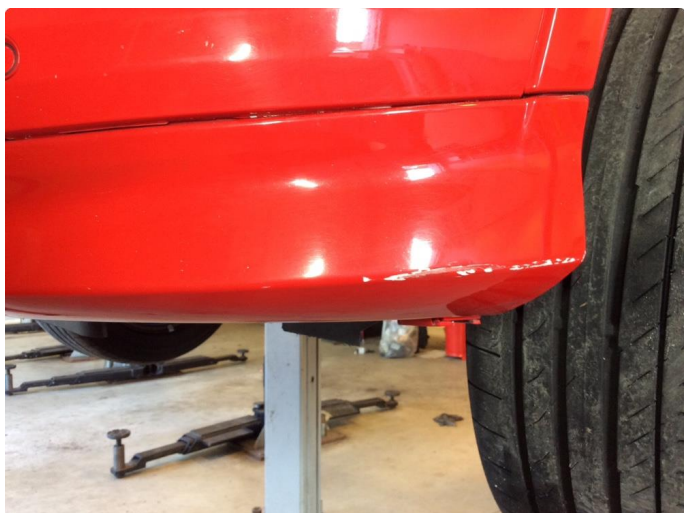
1.6 Ripe(r)

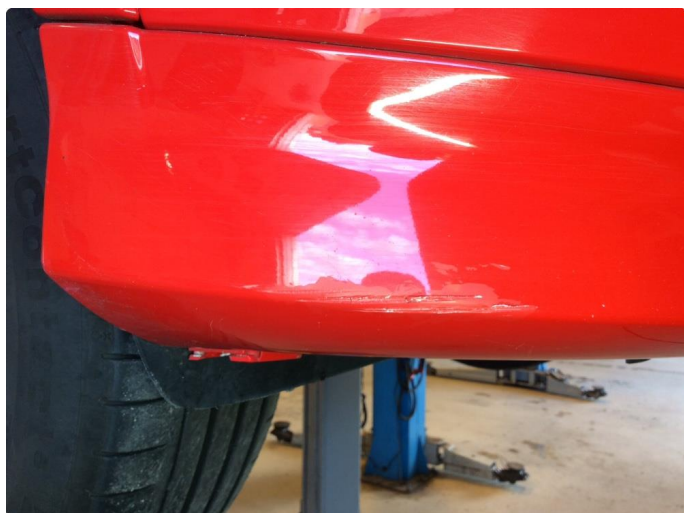
1.6 Ripe(r)

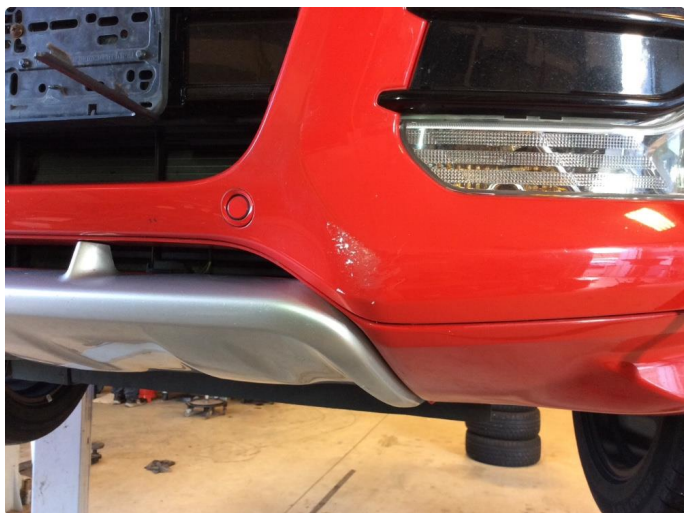
1.6 Ripe(r)

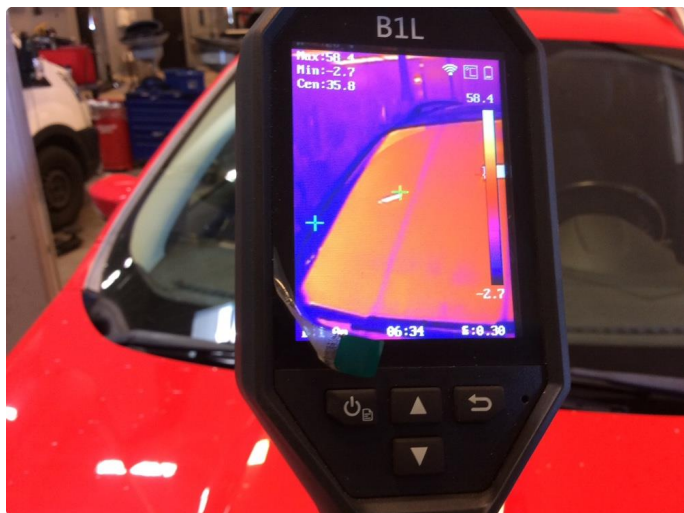
1.7 Øvrige feil
