**HYUNDAI I 30 140 HK AUTOMAT 2WD**
**TESTDATO: 29.10.2024**
**KODE: 1585920**

<b>SV88435</b>	<b>93 900 KM</b>	<b>23.03.2018</b> Førstegang registrert	<b>Bensin</b>
----------------	------------------	--	---------------

NBF Tilstandsrapport er utarbeidet av Norges Bilbransjeforbund og Forbrukerrådet.

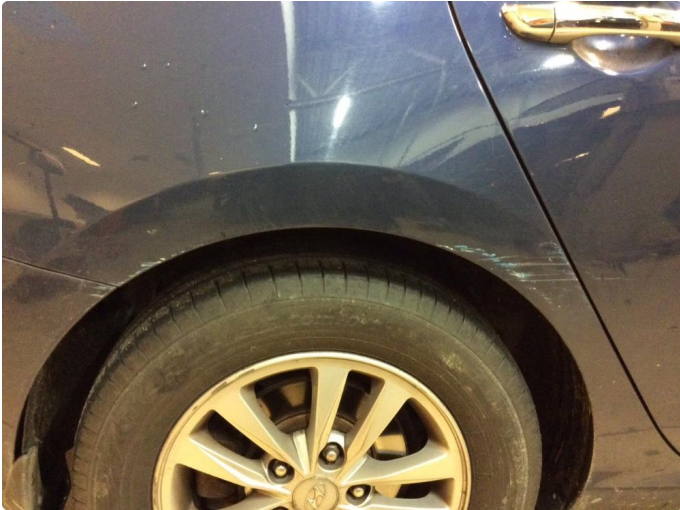
Punkt	Beskrivelse	Plassering
<b>1. EKSTERIØR</b>		
1.1 Skjermer	ripe(r) ned til grunning	høyre bak
<b>2. LYS</b>		
2.1 Parkeringslys	lyser ikke	venstre foran

1.1 Ripe(r) ned til grunning

Lakk Skade Høyre side bak (ved hjulbue)

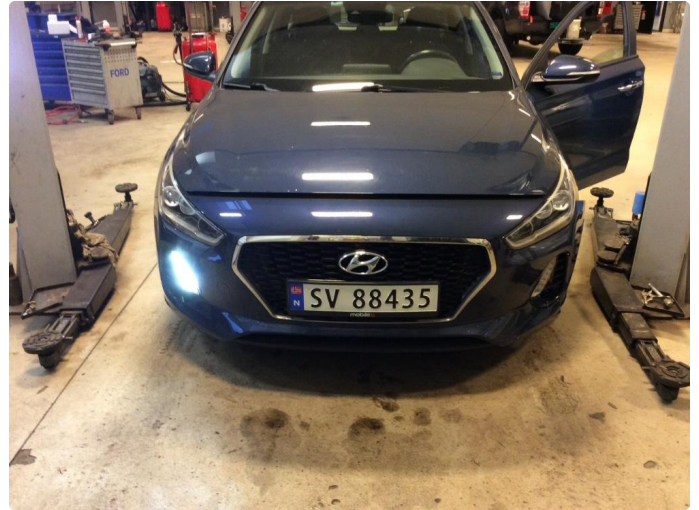
2.1 Lyser ikke
