PEUGEOT 108 69 HK MANUELL 2WD

TESTDATO: 05.08.2025

HT20738

CHASSISNR: VF3PSCFB3HR151335

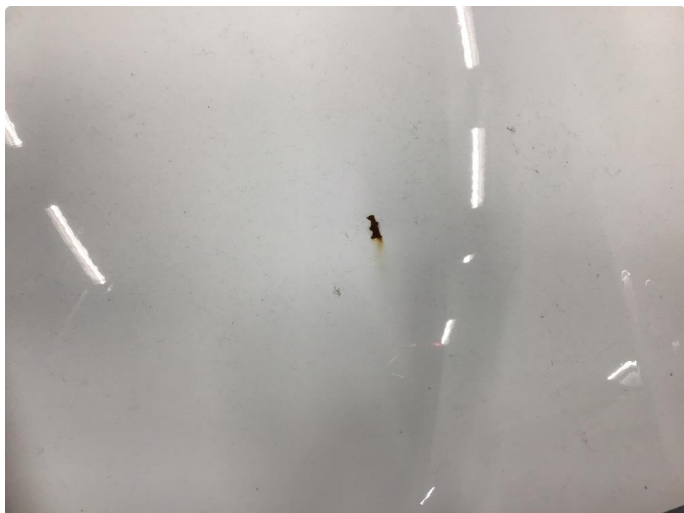
| Punkt | | Beskrivelse | Plassering |
|---|---|---|---|
| 1.1 | Panser | bulk med lakkskade | foran |

1.1 Bulk med lakkskade

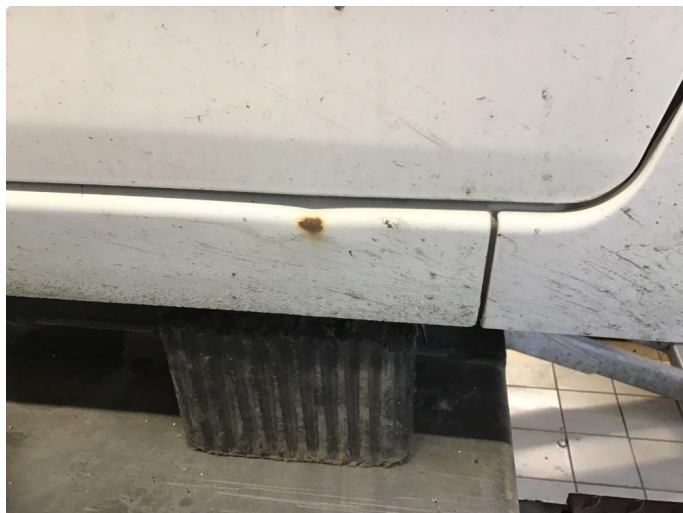
| Punkt | | Beskrivelse | Plassering |
|---|---|---|---|
| 1.2 | Korrosjon | i kanaler | høyre foran |

1.2 I kanaler

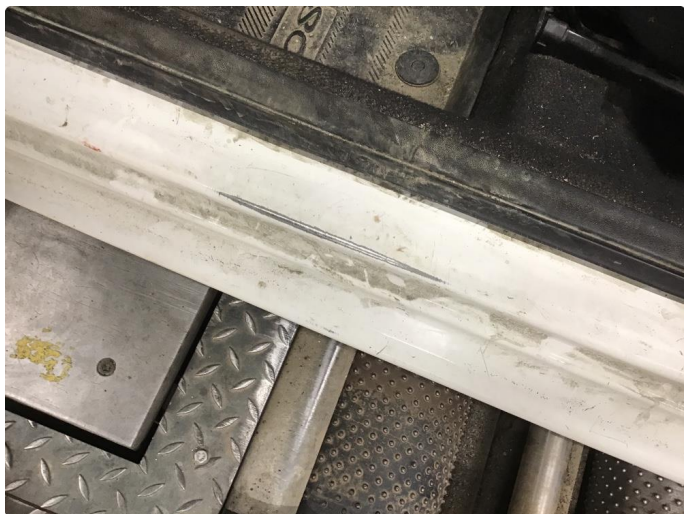
| Punkt | | Beskrivelse | Plassering |
|---|---|---|---|
| 1.3 | Terskler/innlastningssone | slitt gjennom lakk | venstre foran |

1.3 Slitt gjennom lakk
