PEUGEOT 308 / F 2WD

TESTDATO: 26.08.2026

NBF Tilstandsrapport er utarbeidet av Norges Bilbransjeforbund og Forbrukerrådet.

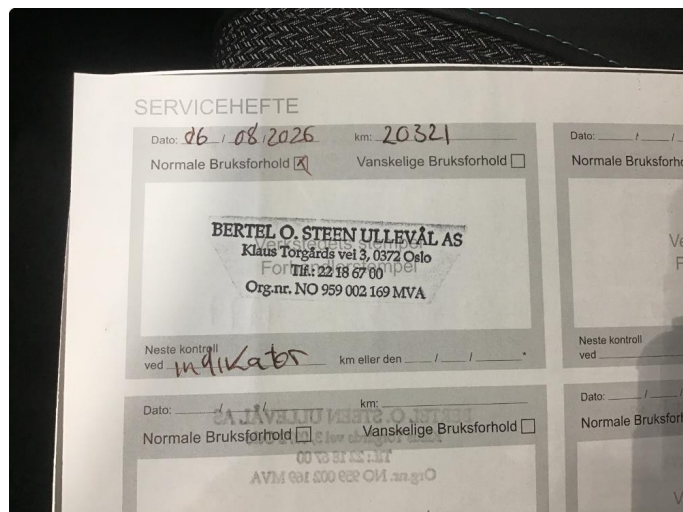
1.1 Øvrig opplysninger

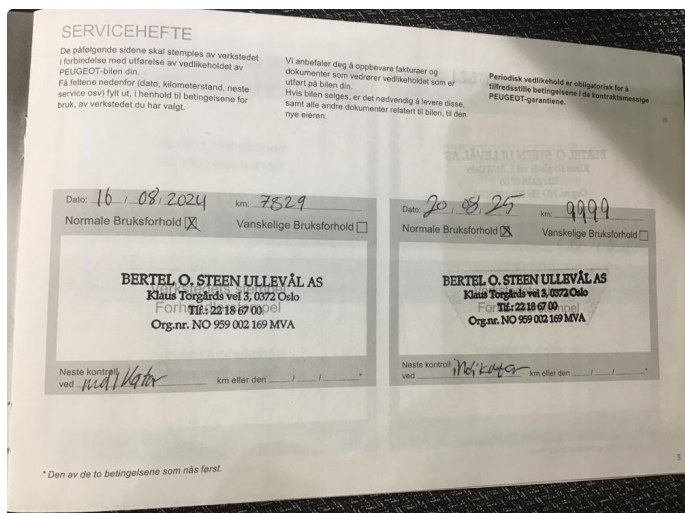
1.2 Dokumentert service, se bilde
