BMW 330E 2WD

KODE: 1878922

NF96192

NBF Tilstandsrapport er utarbeidet av Norges Bilbransjeforbund og Forbrukerrådet.

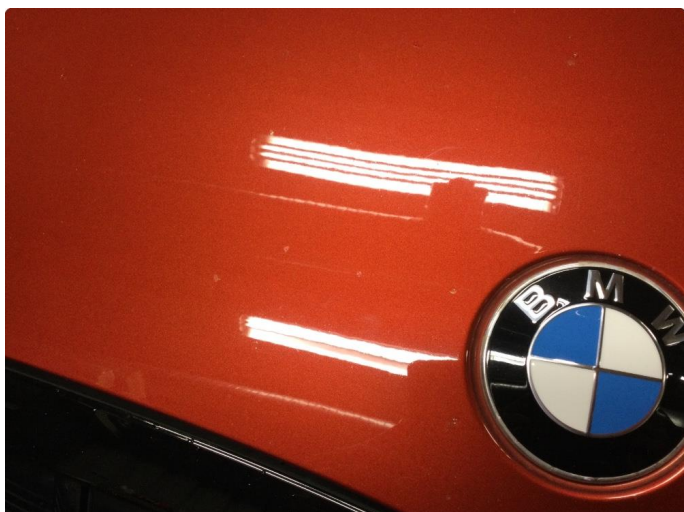
| Punkt | | Beskrivelse | Plassering |
|---|---|---|---|
| 1.1 | Panser | Stensprut front - 21.11.25 EK - Normal slitasje iht km stand og alder. | |

1.1 Stensprut front - 21.11.25 EK - Normal slitasje iht km stand og alder.

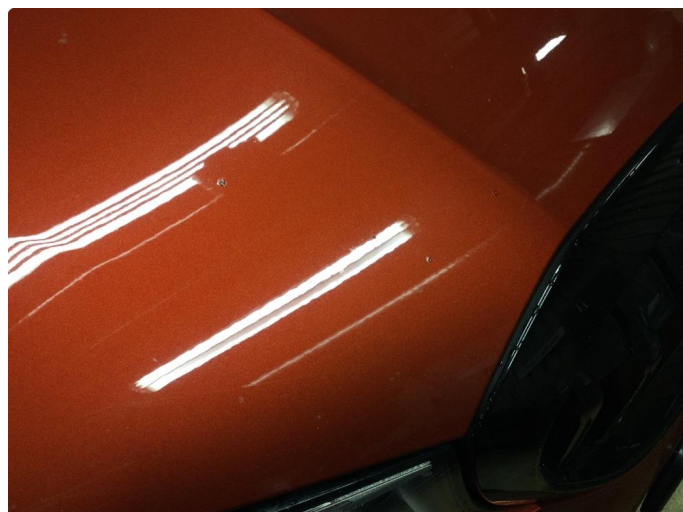
1.1 Stensprut front - 21.11.25 EK - Normal slitasje iht km stand og alder.

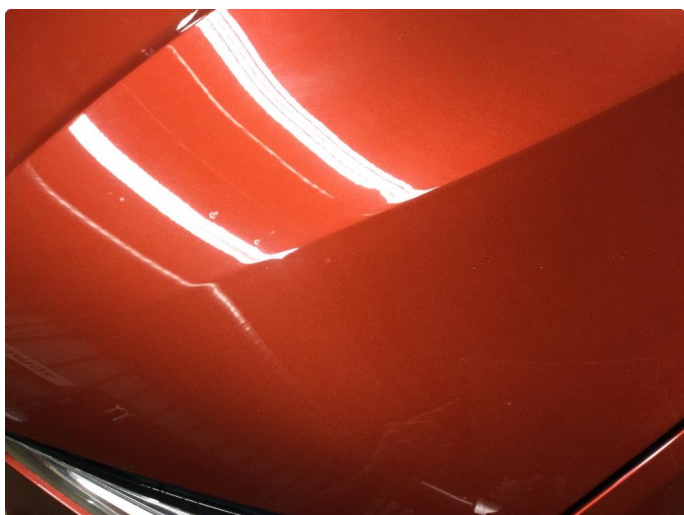
1.1 Stensprut front - 21.11.25 EK - Normal slitasje iht km stand og alder.

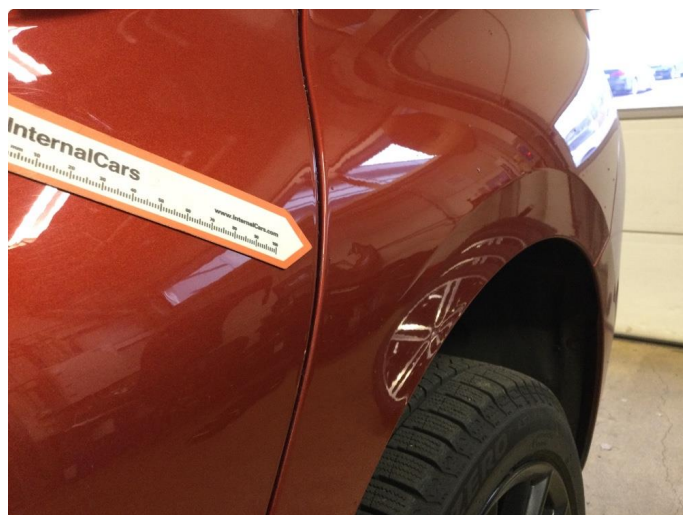
| Punkt | | Beskrivelse | Plassering |
|---|---|---|---|
| 1.2 | Skjermer | p-bulk - 21.11.25 EK - Utbedret | venstre bak |

1.2 P-bulk - 21.11.25 EK - Utbedret

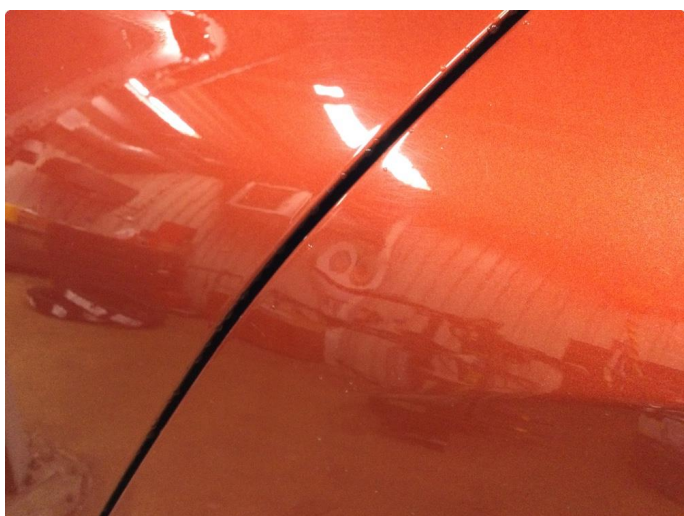
1.2 P-bulk - 21.11.25 EK - Utbedret

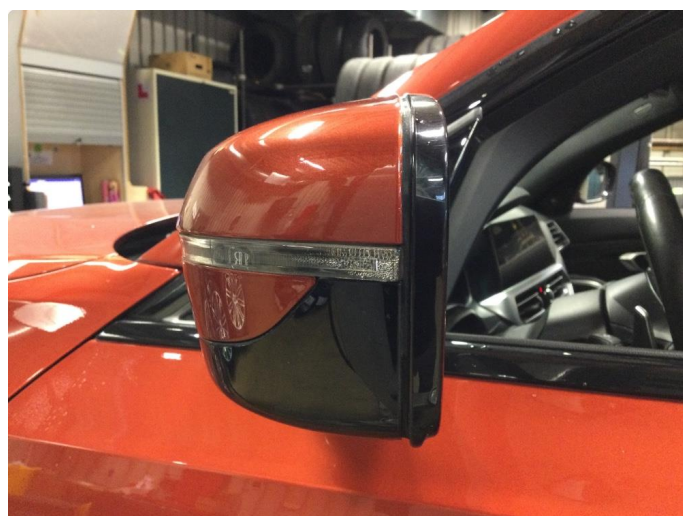
| Punkt | | Beskrivelse | Plassering |
|---|---|---|---|
| 1.3 | Speil | blinklys defekt/fukt - 21.11.25 EK - Byttet til ny | venstre foran |

1.3 Blinklys defekt/fukt - 21.11.25 EK - Byttet til ny

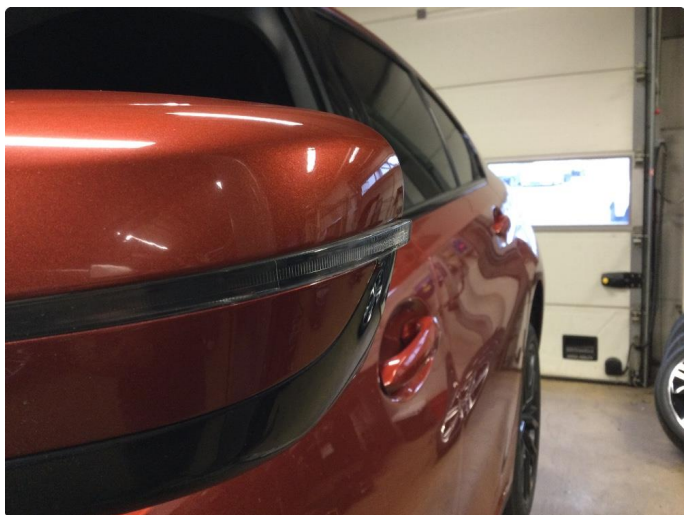
1.3 Blinklys defekt/fukt - 21.11.25 EK - Byttet til ny

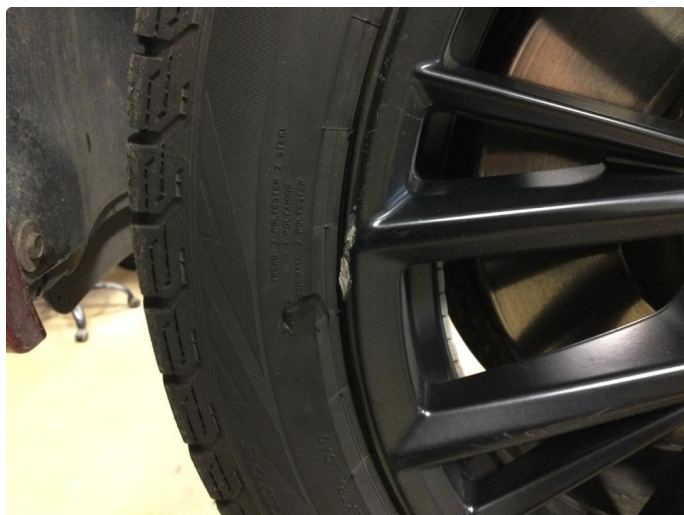
| Punkt | | Beskrivelse | Plassering |
|---|---|---|---|
| 1.4 | Dekk/Felger | Noe kantkjørt felg | høyre foran - venstre foran |

1.4 Noe kantkjørt felg

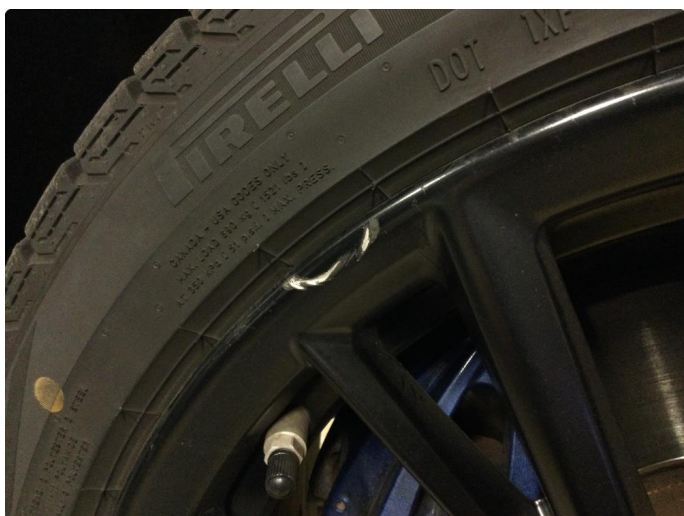
1.4 Noe kantkjørt felg
