BMW I I3 2WD
TESTDATO: 28.11.2024
KODE: 1579486

CHASSISNR: WBY8P2107K7E51379	BRUKTIMPORT: Nei
KJØRETØY: Personbil	FRIST FOR PKK: 15.08.2025

NBF Tilstandsrapport er utarbeidet av Norges Bilbransjeforbund og Forbrukerrådet.

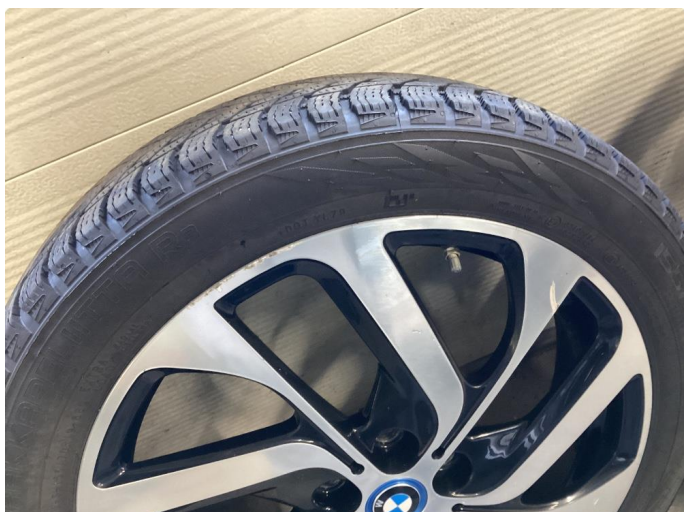
1.1 Kantkjørt felg Diamond Cut.

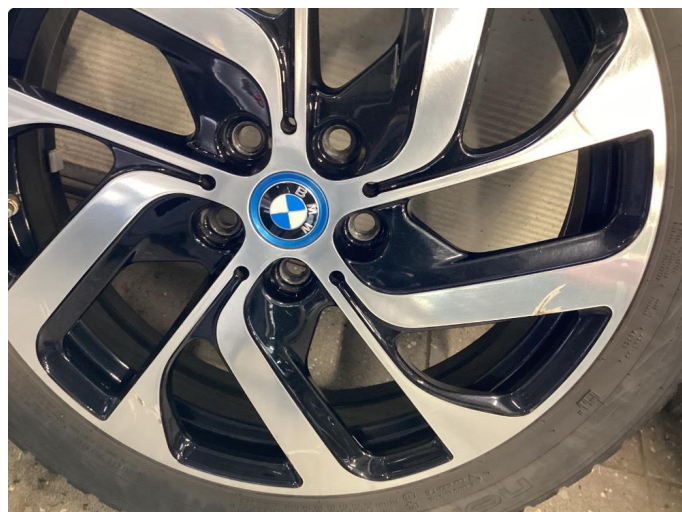
1.1 Kantkjørt felg Diamond Cut.

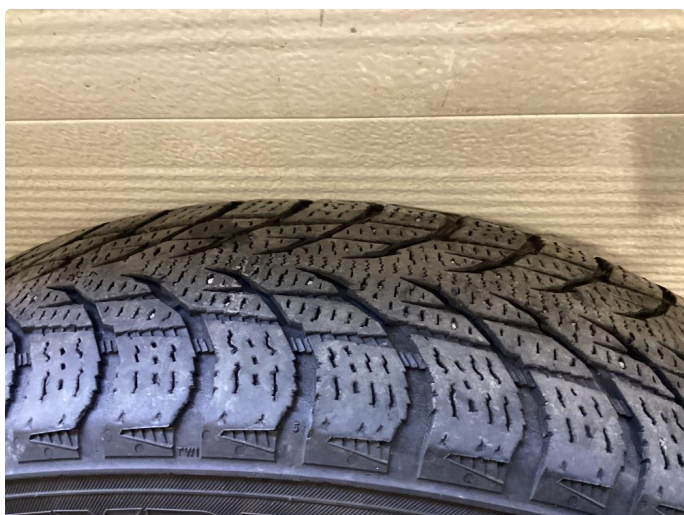
1.2 2 brukte vinterdekk montert.

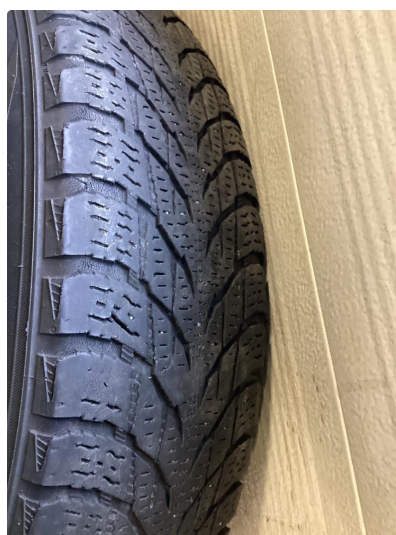
1.2 2 brukte vinterdekk montert.

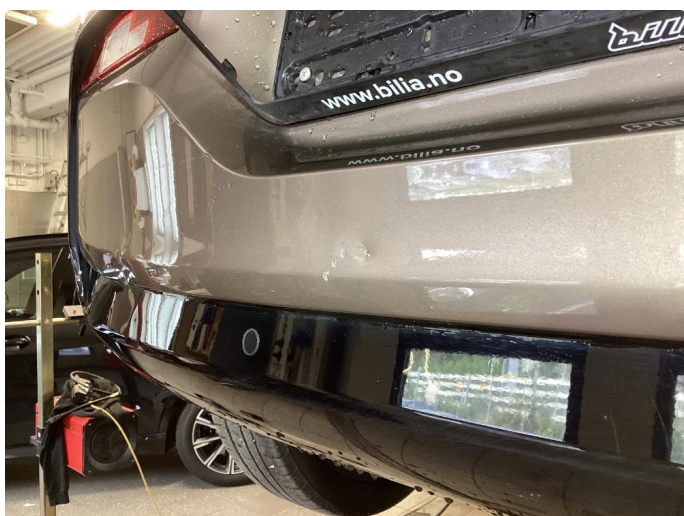
1.3 Skade. OK

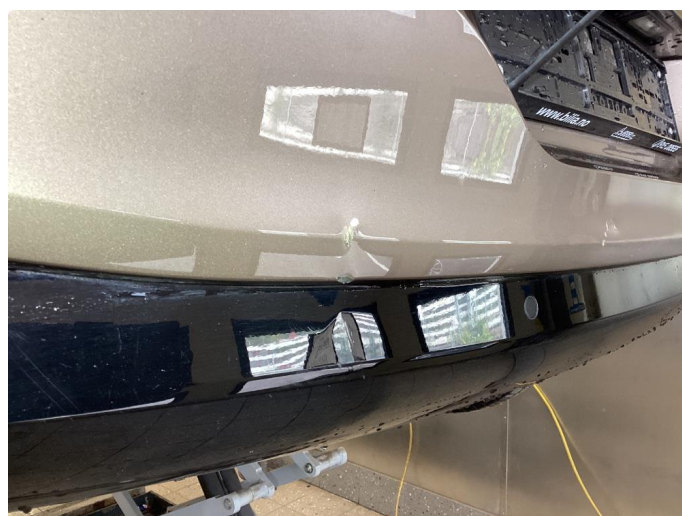
1.3 Skade. OK

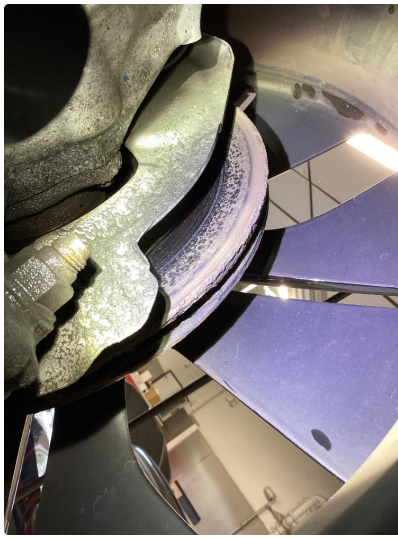
2.1 Nye bremskiver og klosser foran og bak.
