BMW I 13 / BMWI-1 2WD
TESTDATO: 11.05.2026
KODE: 2021526

EV53451

NBF Tilstandsrapport er utarbeidet av Norges Bilbransjeforbund og Forbrukerrådet.

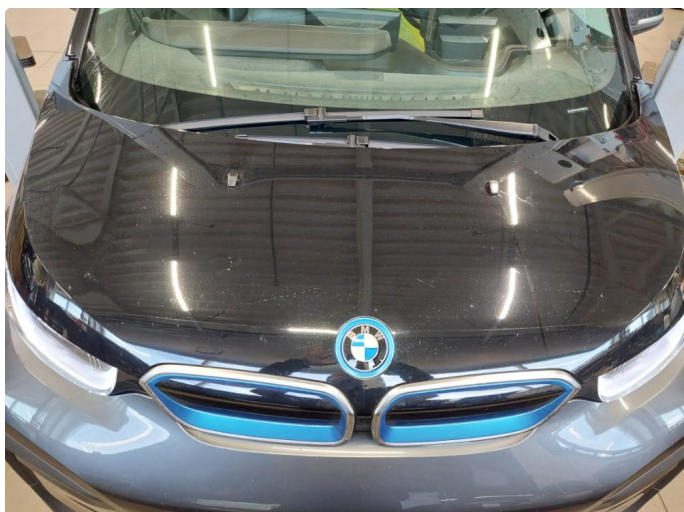
1.1 Steinsprut - 11.05.26 EK - Utbedret med lakkstift

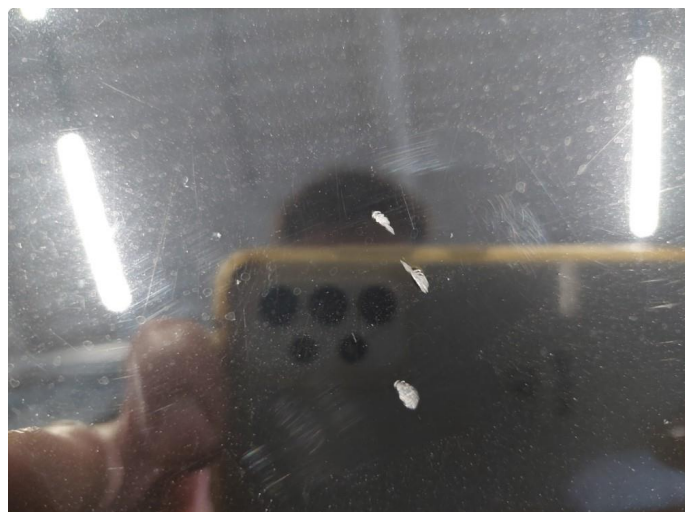
1.1 Steinsprut - 11.05.26 EK - Utbedret med lakkstift

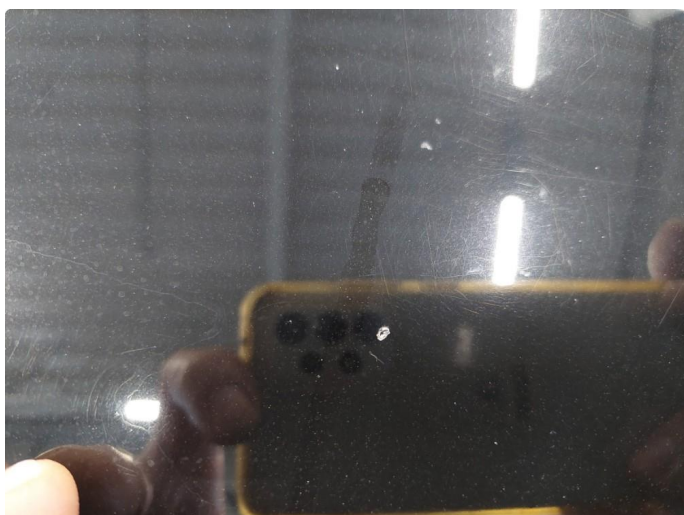
1.1 Steinsprut - 11.05.26 EK - Utbedret med lakkstift

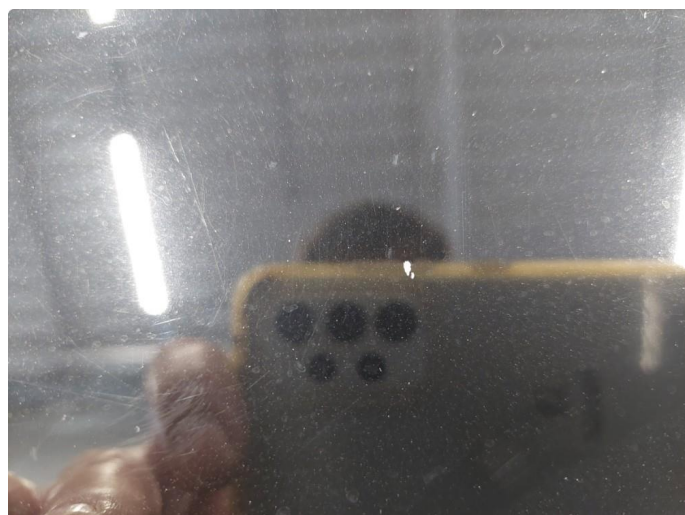
1.1 Steinsprut - 11.05.26 EK - Utbedret med lakkstift

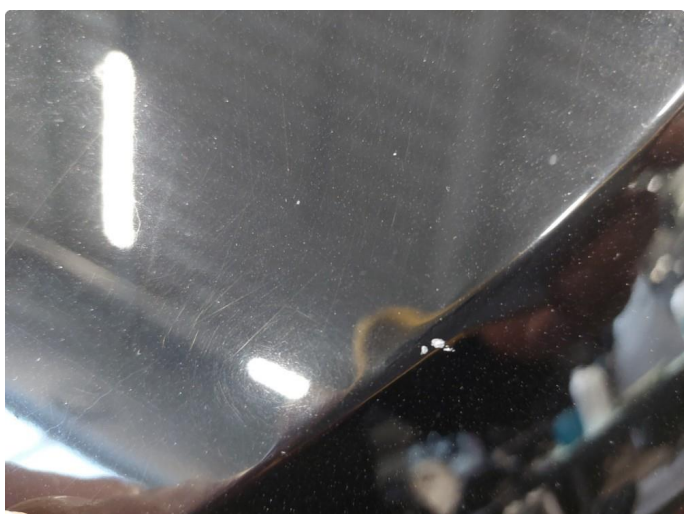
1.1 Steinsprut - 11.05.26 EK - Utbedret med lakkstift

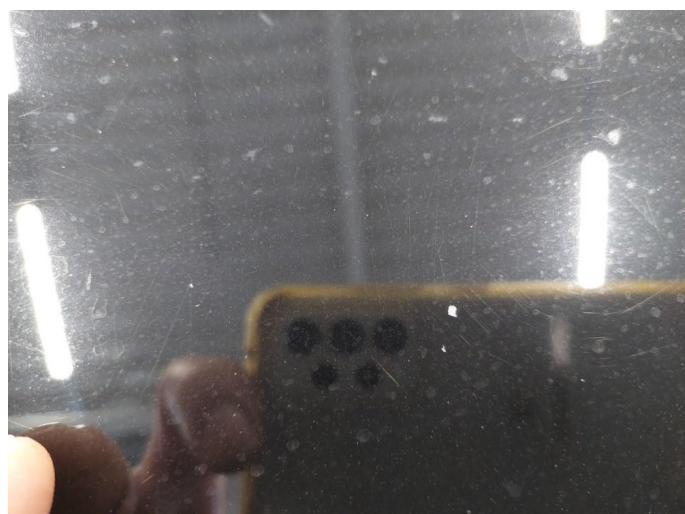
1.1 Steinsprut - 11.05.26 EK - Utbedret med lakkstift

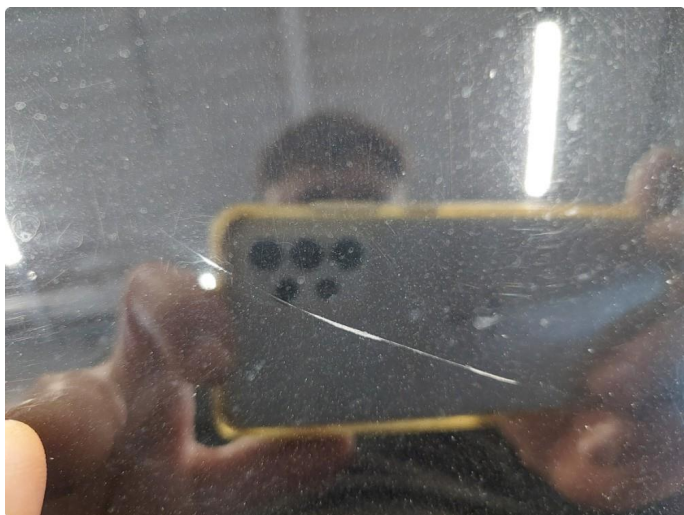
1.1 Steinsprut - 11.05.26 EK - Utbedret med lakkstift

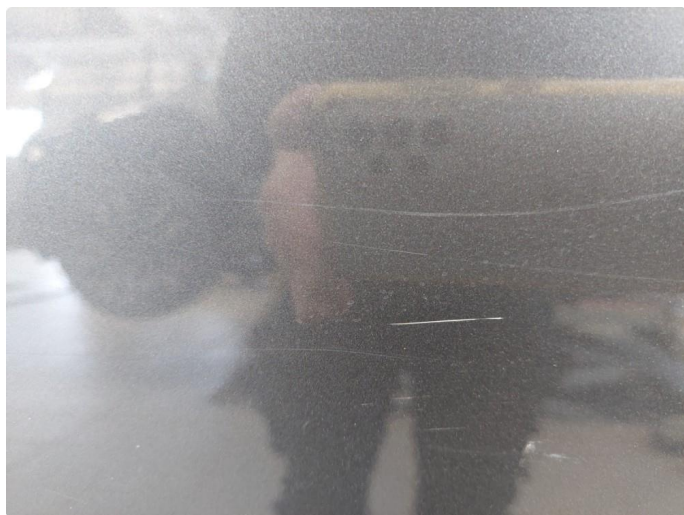
1.2 Riper - 11.05.26 EK - Utbedret med lakkrens

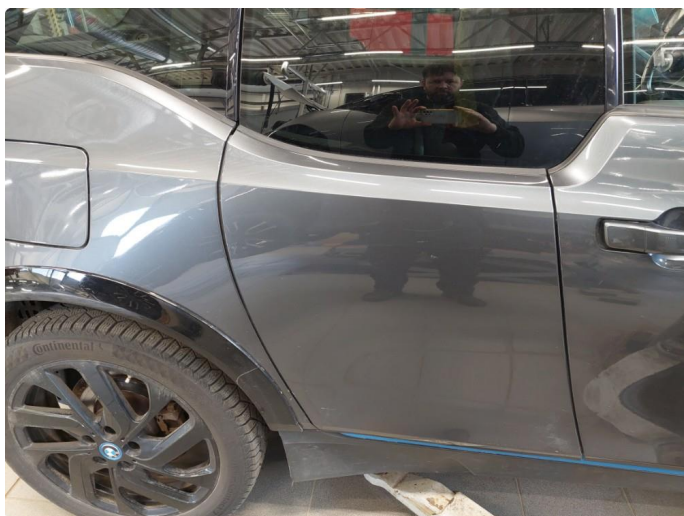
1.2 Riper - 11.05.26 EK - Utbedret med lakkrens

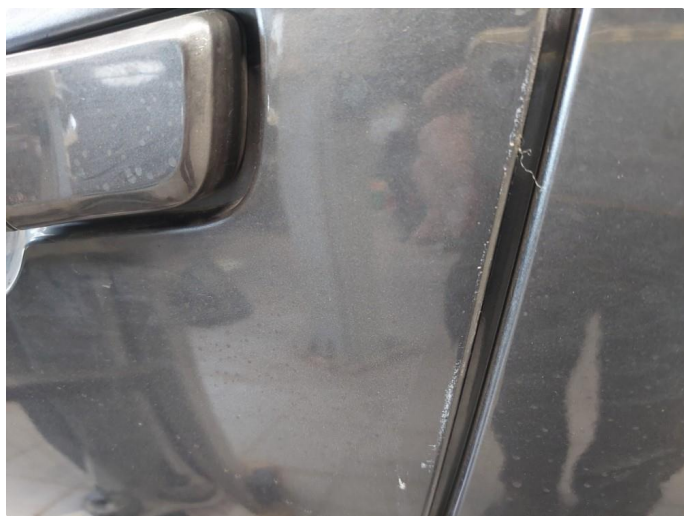
1.2 Riper - 11.05.26 EK - Utbedret med lakkrens

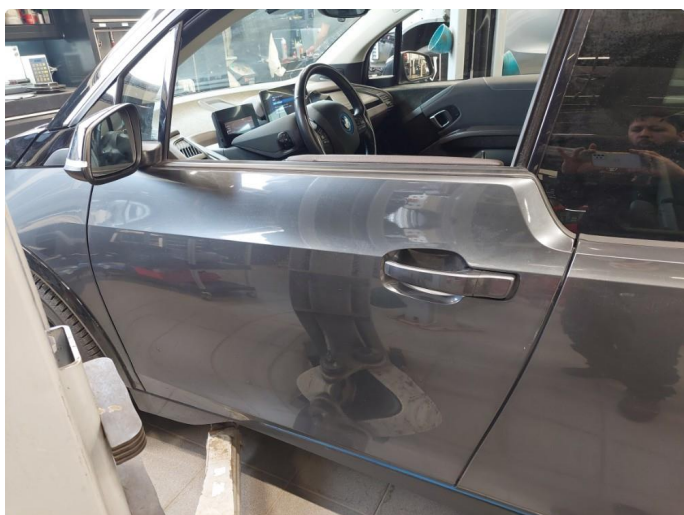
1.2 Riper - 11.05.26 EK - Utbedret med lakkrens

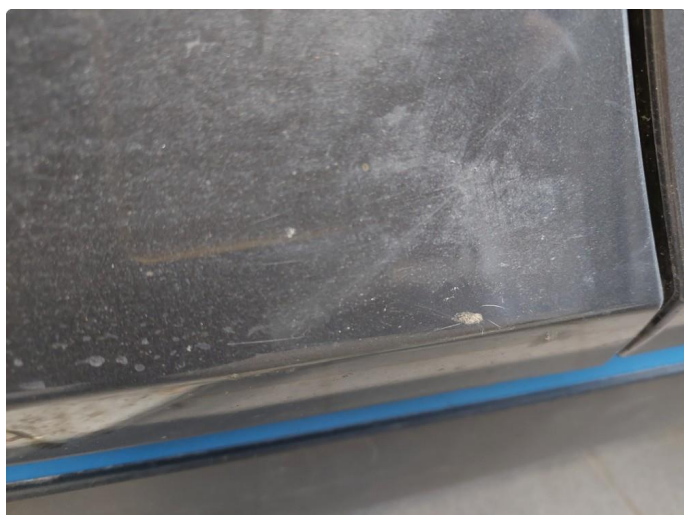
1.2 Riper - 11.05.26 EK - Utbedret med lakkrens

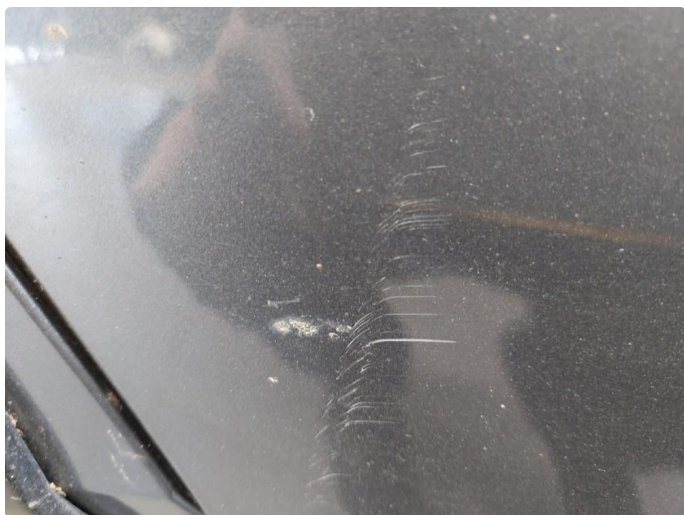
1.2 Riper - 11.05.26 EK - Utbedret med lakkrens

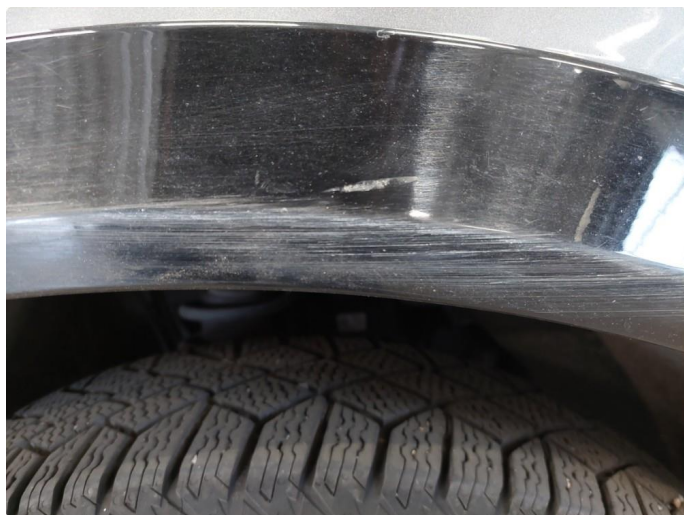
1.3 Ripe(r) - 11.05.26 EK - Utbedret med lakkrens

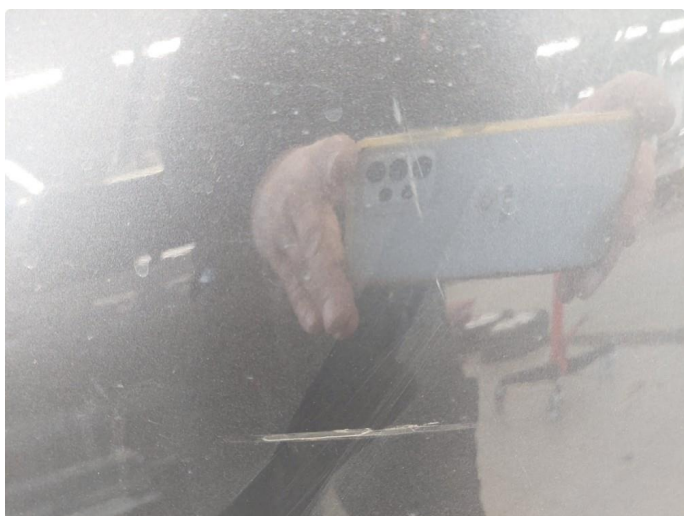
1.3 Ripe(r) - 11.05.26 EK - Utbedret med lakkrens

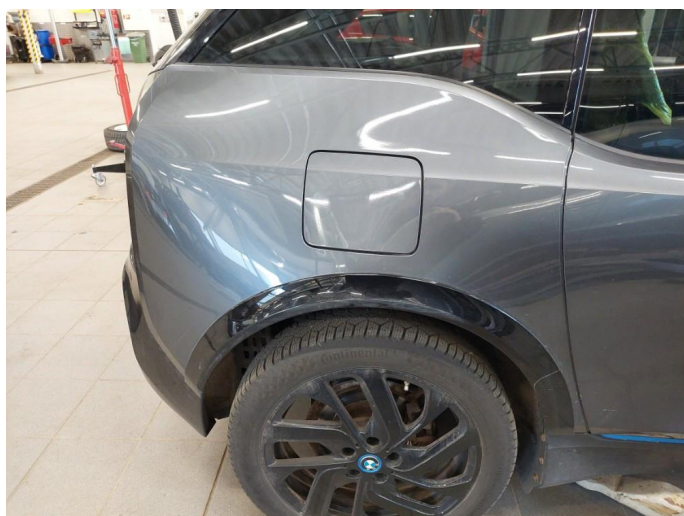
1.3 Ripe(r) - 11.05.26 EK - Utbedret med lakkrens

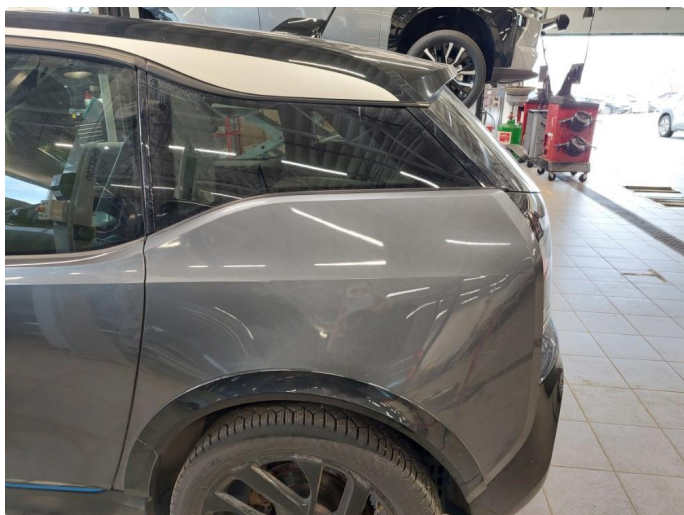
1.3 Ripe(r) - 11.05.26 EK - Utbedret med lakkrens

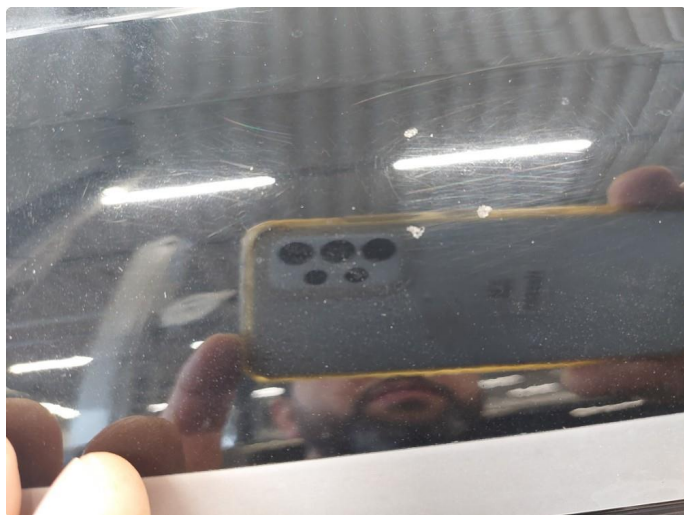
1.4 Steinsprut - 11.05.26 EK - Utbedret med lakkstift

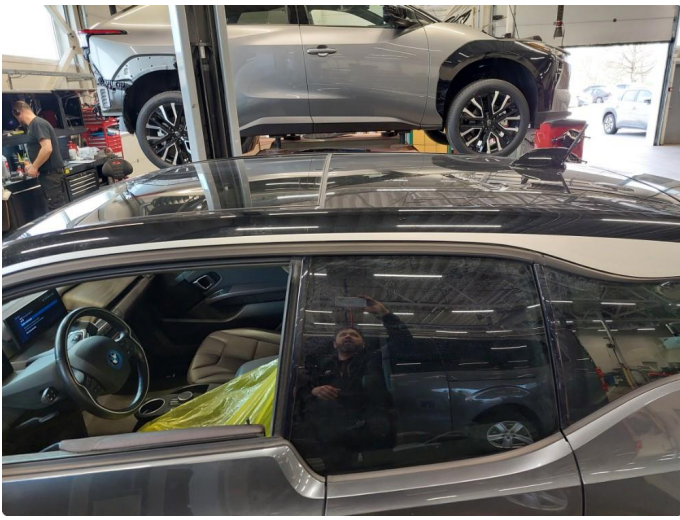
1.4 Steinsprut - 11.05.26 EK - Utbedret med lakkstift

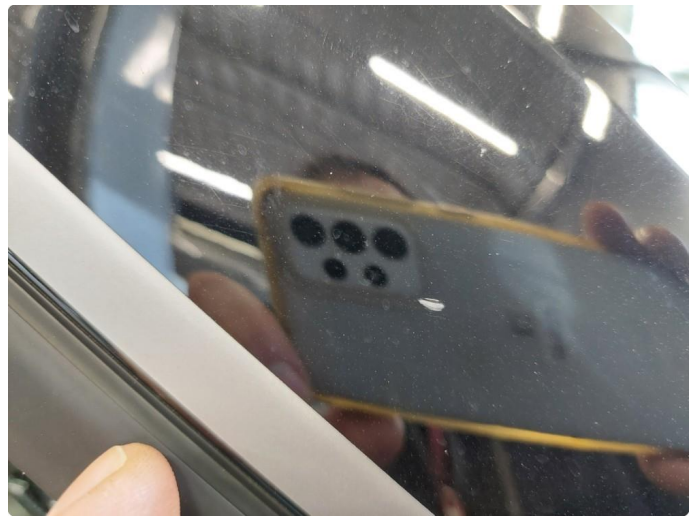
1.5 Stensprut - 11.05.26 EK - Utbedret med lakkstift

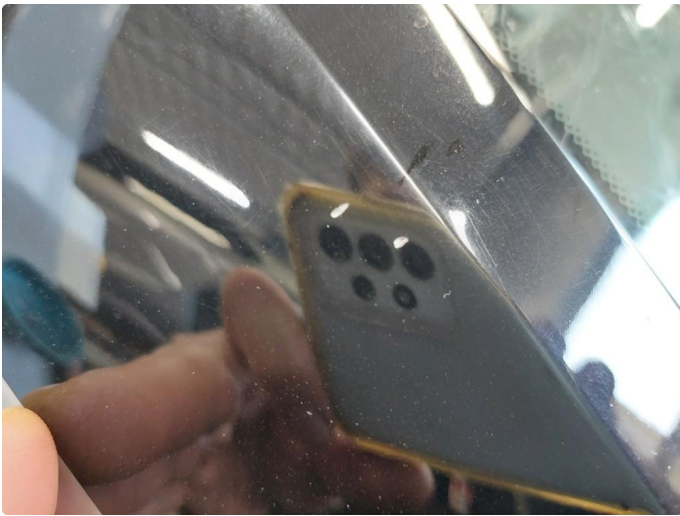
1.5 Stensprut - 11.05.26 EK - Utbedret med lakkstift

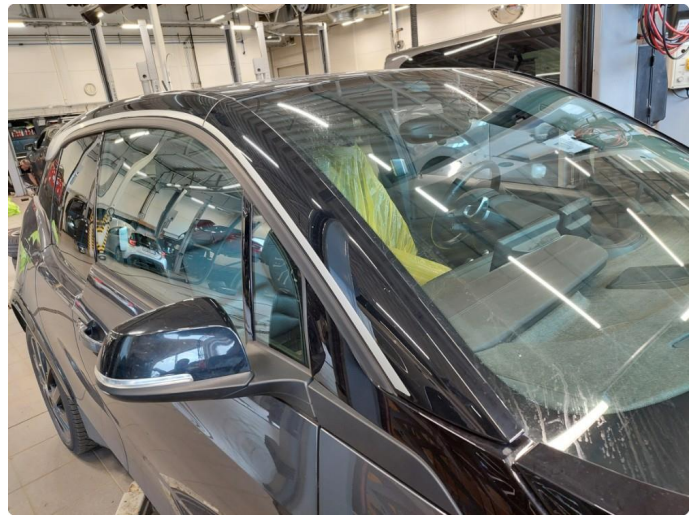
1.5 Stensprut - 11.05.26 EK - Utbedret med lakkstift
