BMW X1 XDRIVE25E 4WD

TESTDATO: 21.11.2025

NF98295

NBF Tilstandsrapport er utarbeidet av Norges Bilbransjeforbund og Forbrukerrådet.

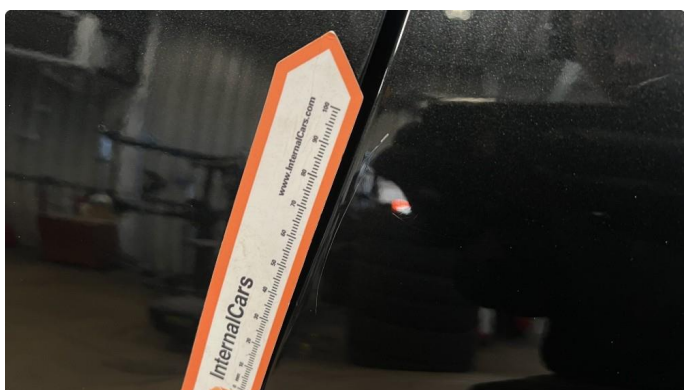
| Punkt | Beskrivelse | Plassering |
|---|---|---|
| 1.1 Skjermer | Noe ripe(r) - 21.11.25 EK - Utbedret med lakkstift | venstre bak |

1.1 Noe ripe(r) - 21.11.25 EK - Utbedret med lakkstift

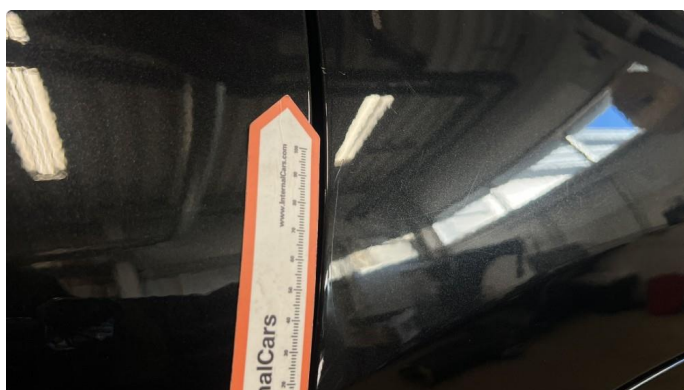
1.1 Noe ripe(r) - 21.11.25 EK - Utbedret med lakkstift

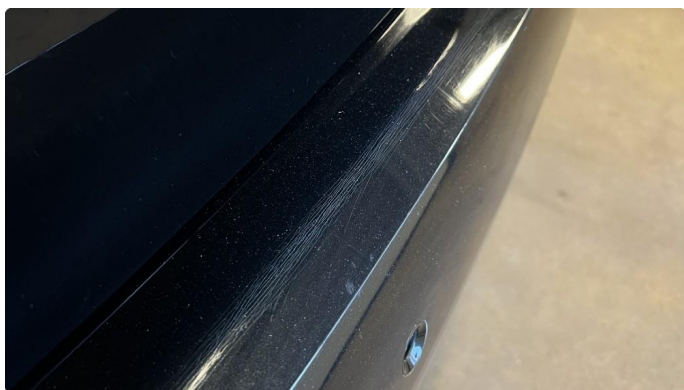
| Punkt | Beskrivelse | Plassering |
|---|---|---|
| 1.2 Støtfanger | sprukket lakk- 21.11.25 EK - Normal slitasje ved innlastnings sone ved km stand og alder. | bak |

1.2 Sprukket lakk- 21.11.25 EK - Normal slitasje ved innlastnings sone ved km stand og alder.

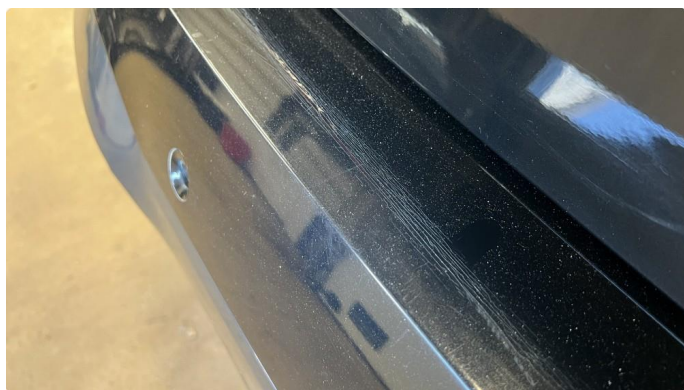
1.2 Sprukket lakk- 21.11.25 EK - Normal slitasje ved innlastnings sone ved km stand og alder.

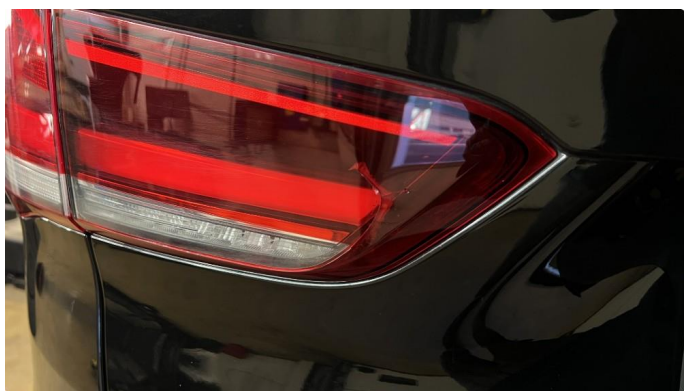
| Punkt | Beskrivelse | Plassering |
|---|---|---|
| 2.1 Lys bak | krakelering i plast - 21.11.25 EK - Blir byttet med ny som hadde stor sprekk. Andre har kun liten krakelering og ingen lekkasje. | bak - midten høyre - midten venstre |

2.1 Krakelering i plast - 21.11.25 EK - Blir byttet med ny som hadde stor sprekk. Andre har kun liten krakkelering og ingen lekkasje.

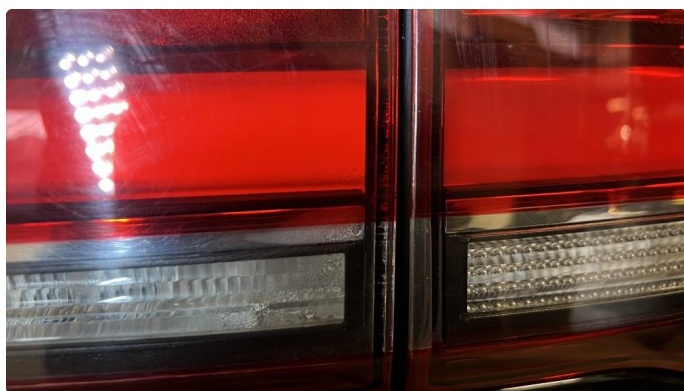
2.1 Krakelering i plast - 21.11.25 EK - Blir byttet med ny som hadde stor sprekk. Andre har kun liten krakkelering og ingen lekkasje.

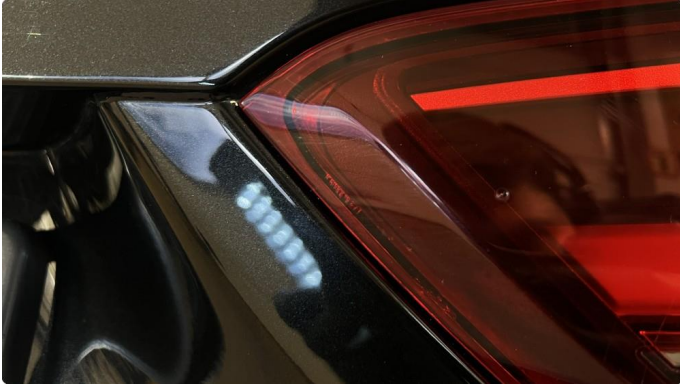
2.1 Krakelering i plast - 21.11.25 EK - Blir byttet med ny som hadde stor sprek. Andre har kun liten krakkelering og ingen lekkasje.
