**BMW 320D XDRIVE 190 HK AUTOMAT 4WD**
**TESTDATO: 02.08.2025**
**KODE: 1757227**

**HJ98936**

NBF Tilstandsrapport er utarbeidet av Norges Bilbransjeforbund og Forbrukerrådet.

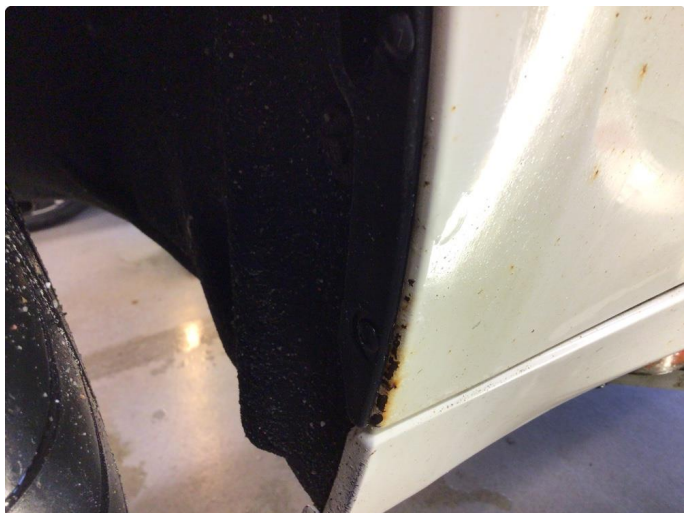
| Punkt | Beskrivelse | Plassering |
|---|---|---|
| 1.1    Annet | litt rust på bilen | |

1.1 Litt rust på bilen

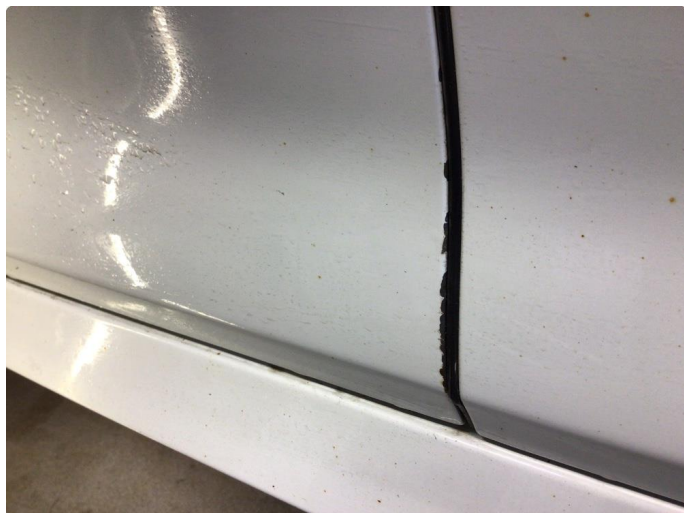
1.1 Litt rust på bilen

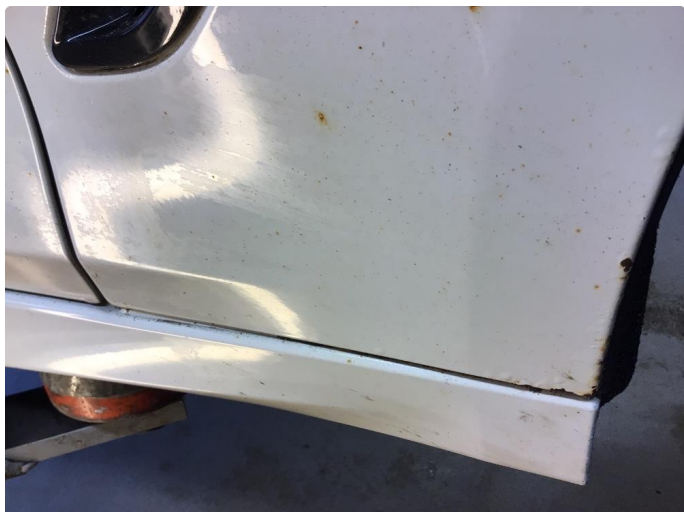
1.1 Litt rust på bilen

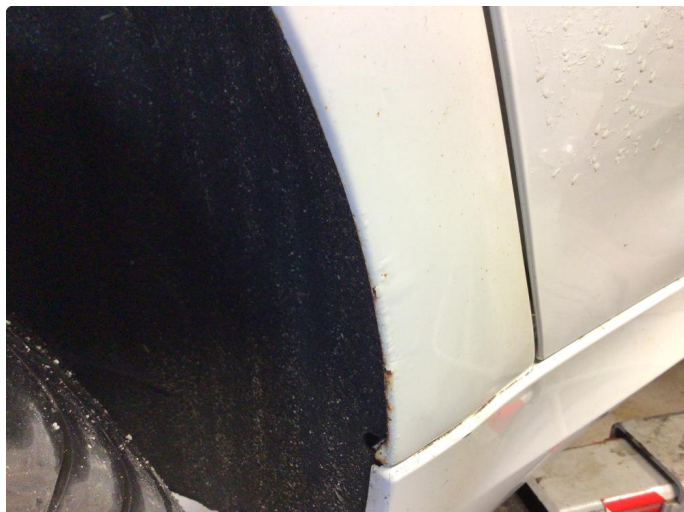
1.1 Litt rust på bilen

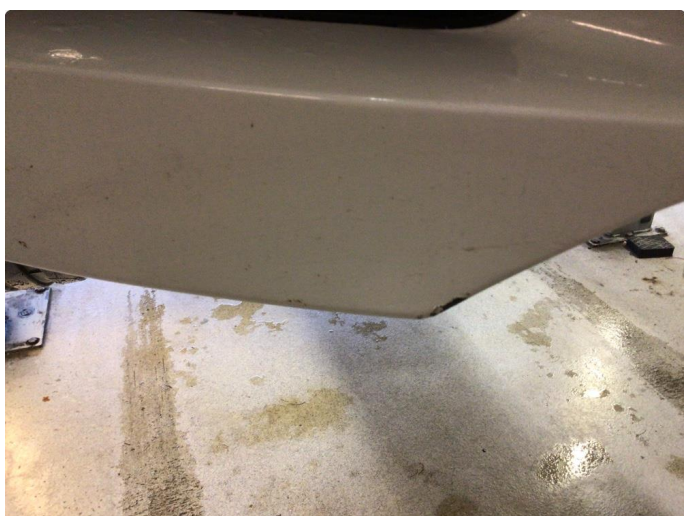
1.1 Litt rust på bilen

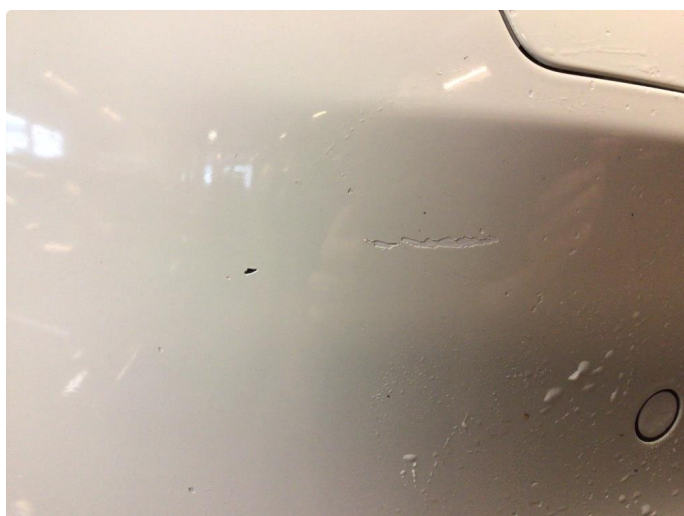
1.1 Litt rust på bilen
