KIA XCEED 2WD

TESTDATO: 20.11.2025

CHASSISNR: U5YH5F1AGLL002139

NBF Tilstandsrapport er utarbeidet av Norges Bilbransjeforbund og Forbrukerrådet.

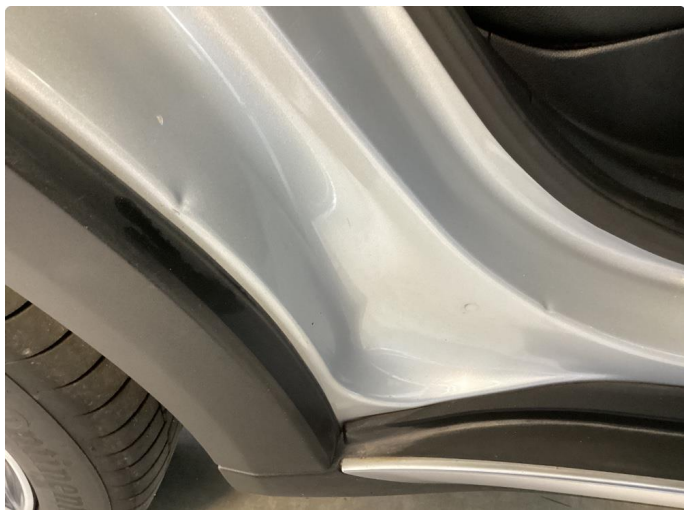
| Punkt | | Beskrivelse | Plassering |
|---|---|---|---|
| 1.1 | Skjermer | Bulk | |

1.1 Bulk

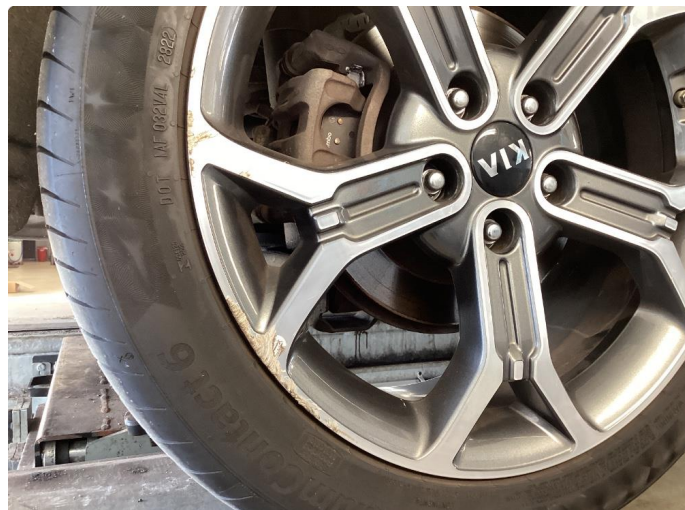
| Punkt | | Beskrivelse | Plassering |
|---|---|---|---|
| 1.2 | Dekk/Felger | Kantkjørt felg | |

1.2 Kantkjørt felg

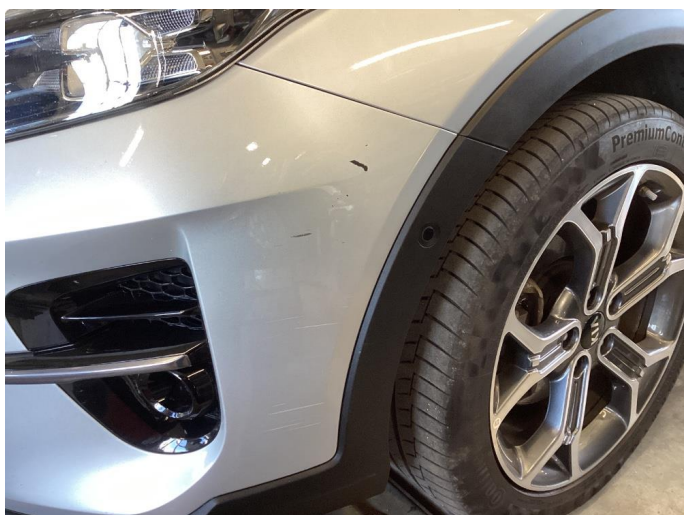
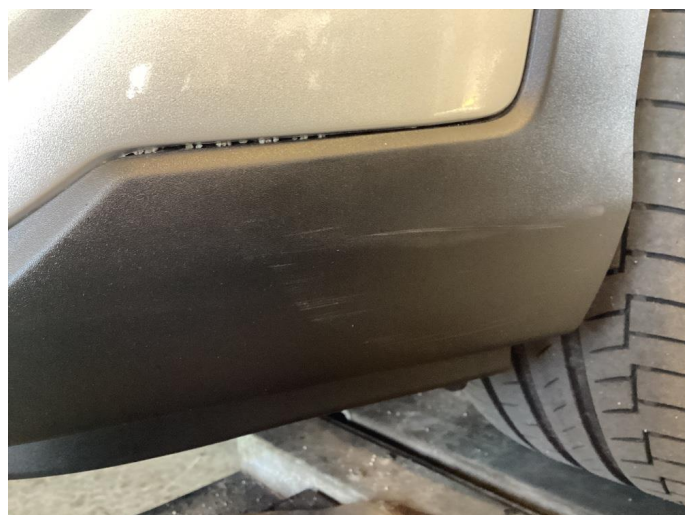
| Punkt | | Beskrivelse | Plassering |
|---|---|---|---|
| 1.3 | Støtfanger | ripe/lakk (halv del) | |

1.3 Ripe/lakk (halv del)

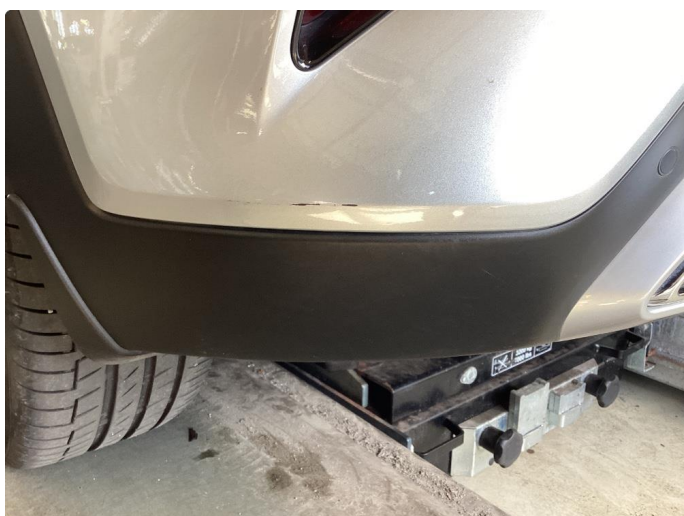
| Punkt | | Beskrivelse | Plassering |
|---|---|---|---|
| 1.4 | Støtfanger | Riper | |

1.4 Riper

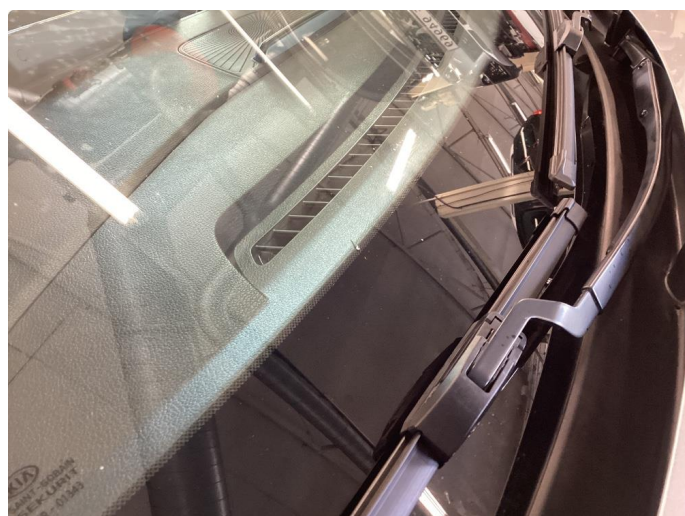
| Punkt | | Beskrivelse | Plassering |
|---|---|---|---|
| 1.5 | Frontvindu | Steinsprut | |

1.5 Steinsprut
