**NISSAN NISSAN LEAF 40KWH 2WD**
**TESTDATO: 04.02.2025**
**KODE: 1630147**

| <b>EK92738</b> | <b>95 573 KM</b> | <b>06.06.2018</b><br>Førstegang registrert | <b>Elektrisk</b> |

NBF Tilstandsrapport er utarbeidet av Norges Bilbransjeforbund og Forbrukerrådet.

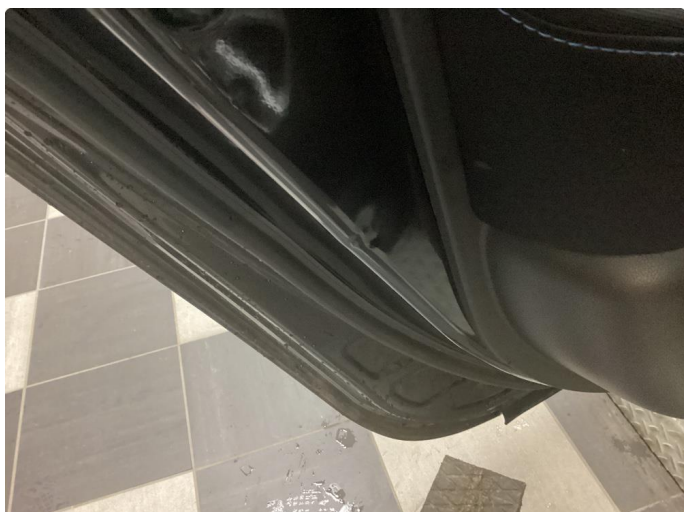
| Punkt | Beskrivelse | Plassering |
|---|---|---|
| 1.3 Døråpning | bulk(er) med lakkskade | |

1.3 Bulk(er) med lakkskade

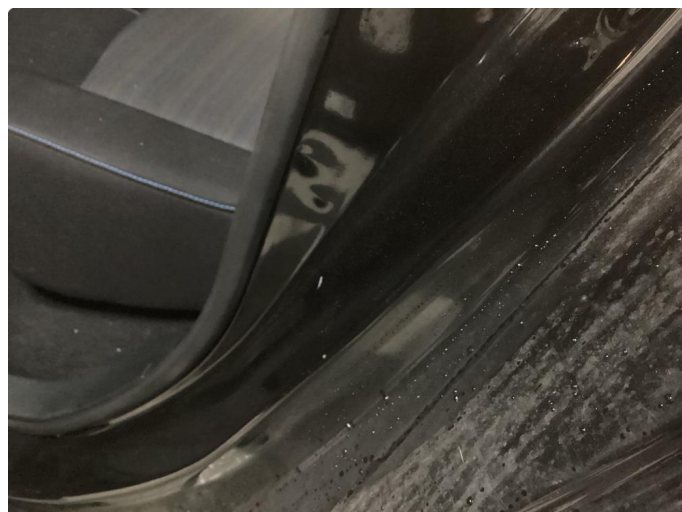
1.3 Bulk(er) med lakkskade

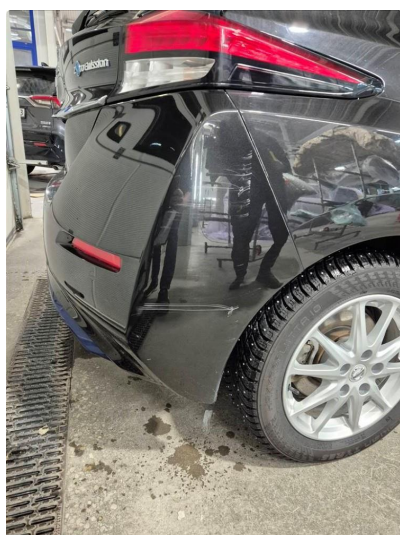
| Punkt | Beskrivelse | Plassering |
|---|---|---|
| 1.4 Støtfanger | Riper på støtfanger hjørne høyre bak | |

1.4 Riper på støtfanger hjørne høyre bak

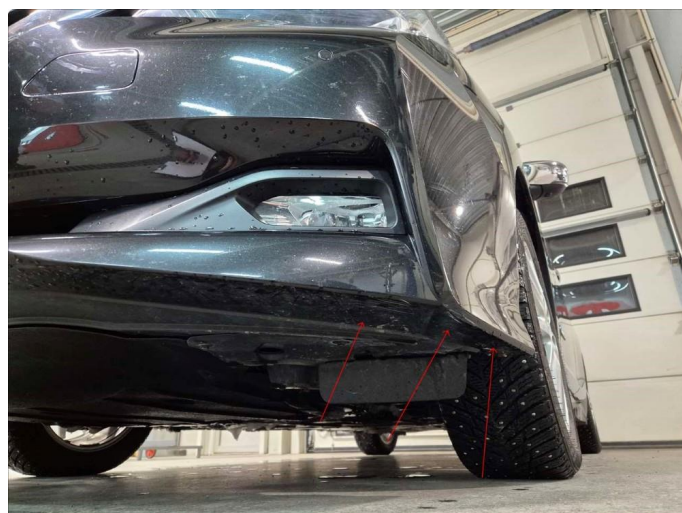
| Punkt | Beskrivelse | Plassering |
|---|---|---|
| 1.5 Støtfanger | Riper nede/under støtfanger venstre foran | |

1.5 Riper nede/under støtfanger venstre foran

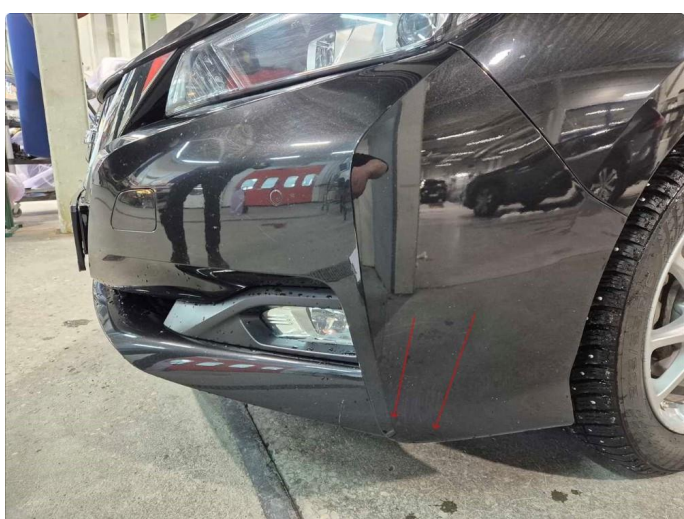
1.5 Riper nede/under støtfanger venstre foran
