MITSUBISHI MITSUBISHI ASX 116 HK MANUELL 4WD
TESTDATO: 21.02.2025
KODE: 1647850

CHASSISNR: JMBXJGA6WBZ434021	BRUKTIMPORT: Nei
KJØRETØY: Personbil	FRIST FOR PKK: 24.03.2025

NBF Tilstandsrapport er utarbeidet av Norges Bilbransjeforbund og Forbrukerrådet.

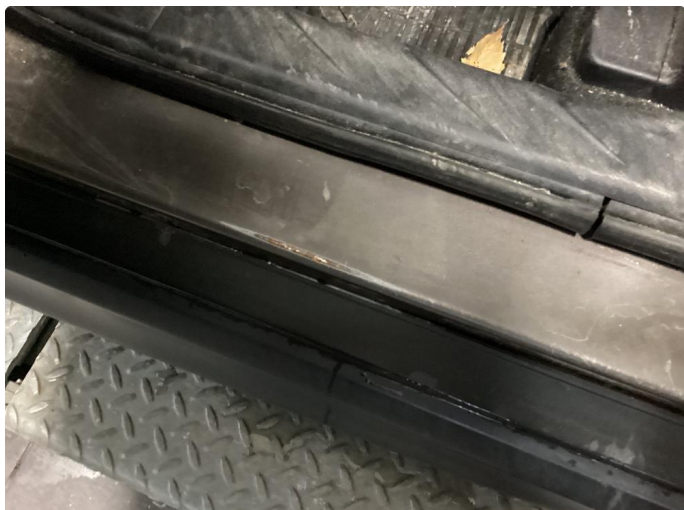
1.2 Slitt innsteg

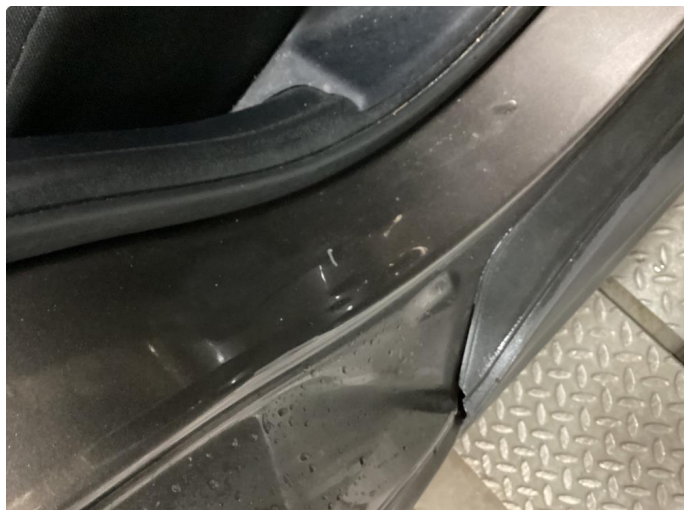
1.3 Bulk

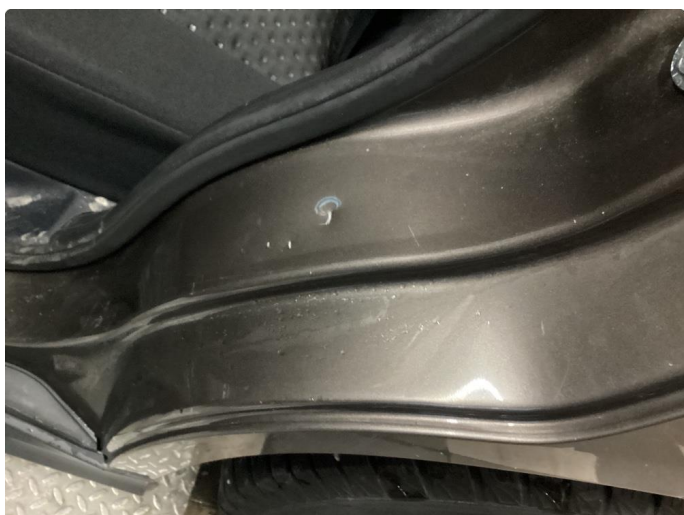
1.3 Bulk

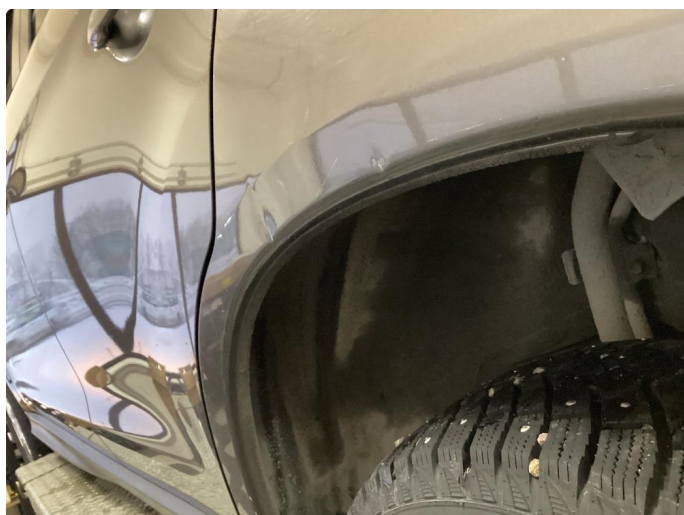
1.4 Skade

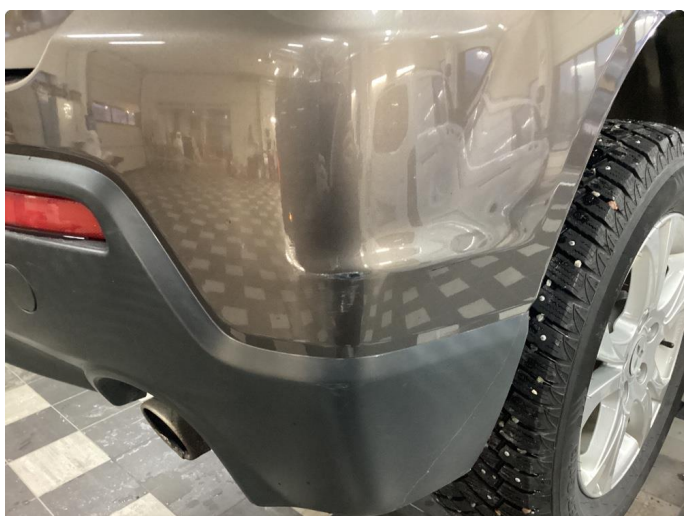
1.4 Skade

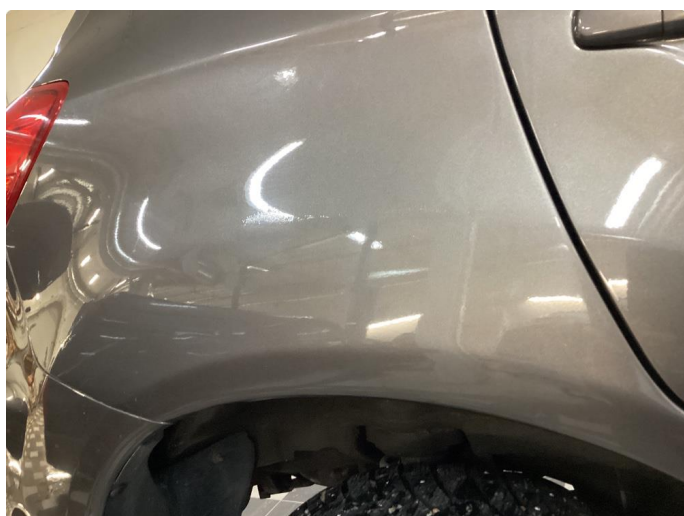
1.4 Skade
