SUZUKI SWIFT 4WD

TESTDATO: 16.02.2024

NBF Tilstandsrapport er utarbeidet av Norges Bilbransjeforbund og Forbrukerrådet.

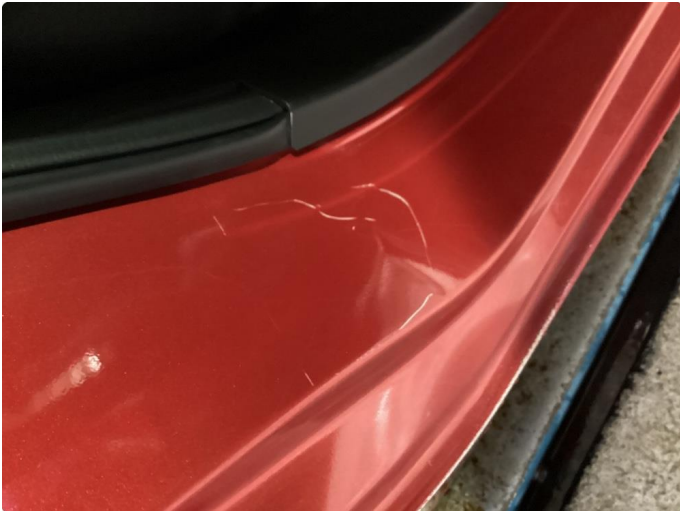
Punkt	Beskrivelse	Plassering
1. EKSTERIØR		
1.1 Lakk	Noe steinsprut	
1.2 Dekk/Felger	Bruksmerker på felger	
1.3 Døråpning	ripe(r)

1.3 Ripe(r)
